從事標示施工位置作業發生墜落致死災害

核備文號：109-1046721

一、行業分類：建物完工裝修工程業(4340)

二、災害類型：墜落、滾落(01)

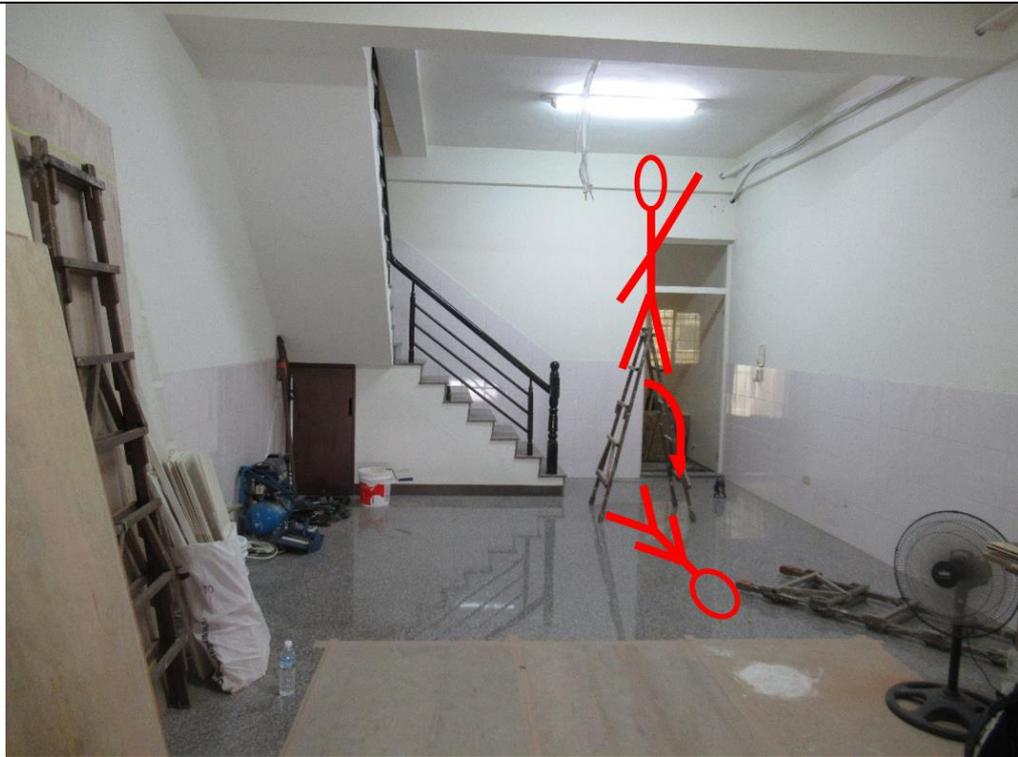
災害發生時，災害發生位置為民宅一樓。

一樓地板留有雇主林○益及罹
災者陳○城已標示之標線貼紙。

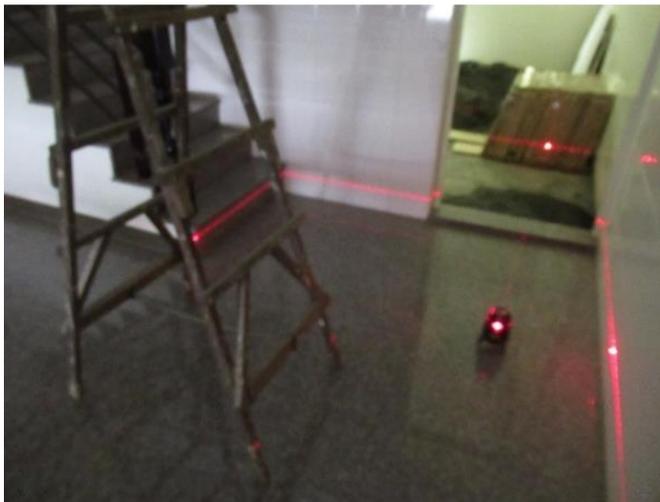
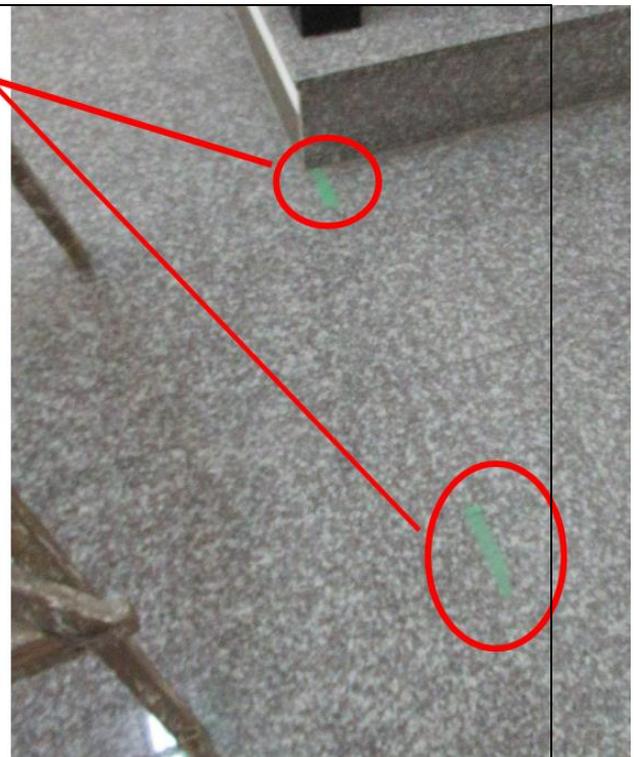
災害發生前，事業經營負責人林○益及罹災者陳○城 2 人於一樓進行客廳隔間施工位置標示作業，林○益及陳○城 2 人架設雷射水平儀並啟動雷射光束，標示施工相對位置。一樓地板留有雇主林○益及罹災者陳○城已標示之標線貼紙。

罹災者陳○城手拿鉛筆。

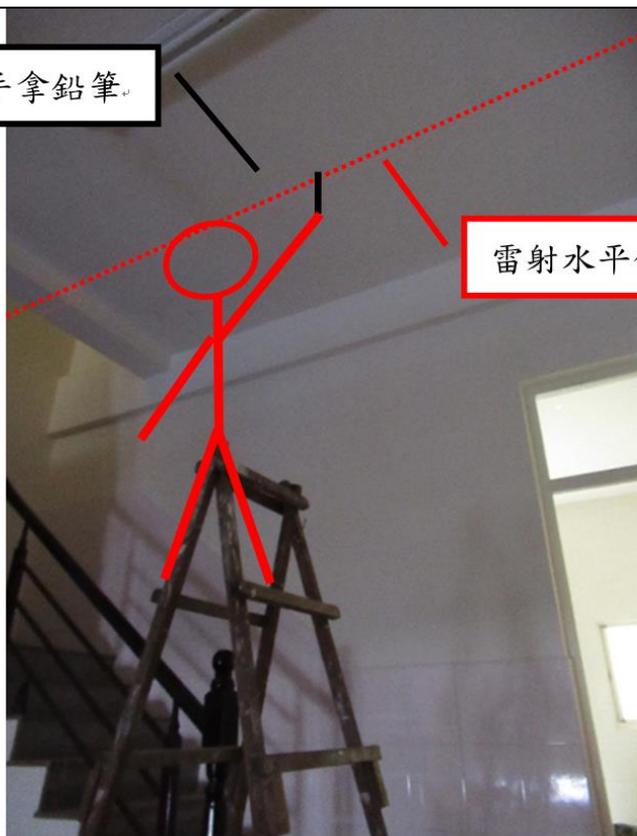
雇主使勞工陳○城於一樓客廳使用合梯從事標示施工位置作業，因該合梯兩梯腳間僅以棉繩固定，未以金屬等硬質繫材扣牢，腳部未設置防滑絕緣腳座套，梯面未有安全之防滑梯面(梯面寬度僅2.4公分)，且未戴安全帽，致勞工陳○城不慎從高度約140公分之第四階梯面墜落至地面，傷重死亡。

雷射水平儀所發出之雷射光束。

災害發生時，罹災者陳○城係手拿鉛筆欲爬上合梯(A)，藉由雷射水平儀所發出之雷射光束，預備於天花板標示隔間施作之位置。。

6. 雇主依第 13 條至第 63 條規定實施之自動檢查，應訂定自動檢查計畫。(職業安全衛生管理辦法第 79 條暨職業安全衛生法第 23 條第 1 項)
7. 雇主對於使用之合梯，應符合下列規定：...三、...且兩梯腳間有金屬等硬質繫材扣牢，腳部有防滑絕緣腳座套。四、有安全之防滑梯面。(職業安全衛生設施規則第 230 條第 1 項第 3、4 款暨職業安全衛生法第 6 條第 1 項)
