## 從事漁撈作業發生溺斃致死災害

核備文號：1081042646

一、行業分類：內陸養殖業（0322）

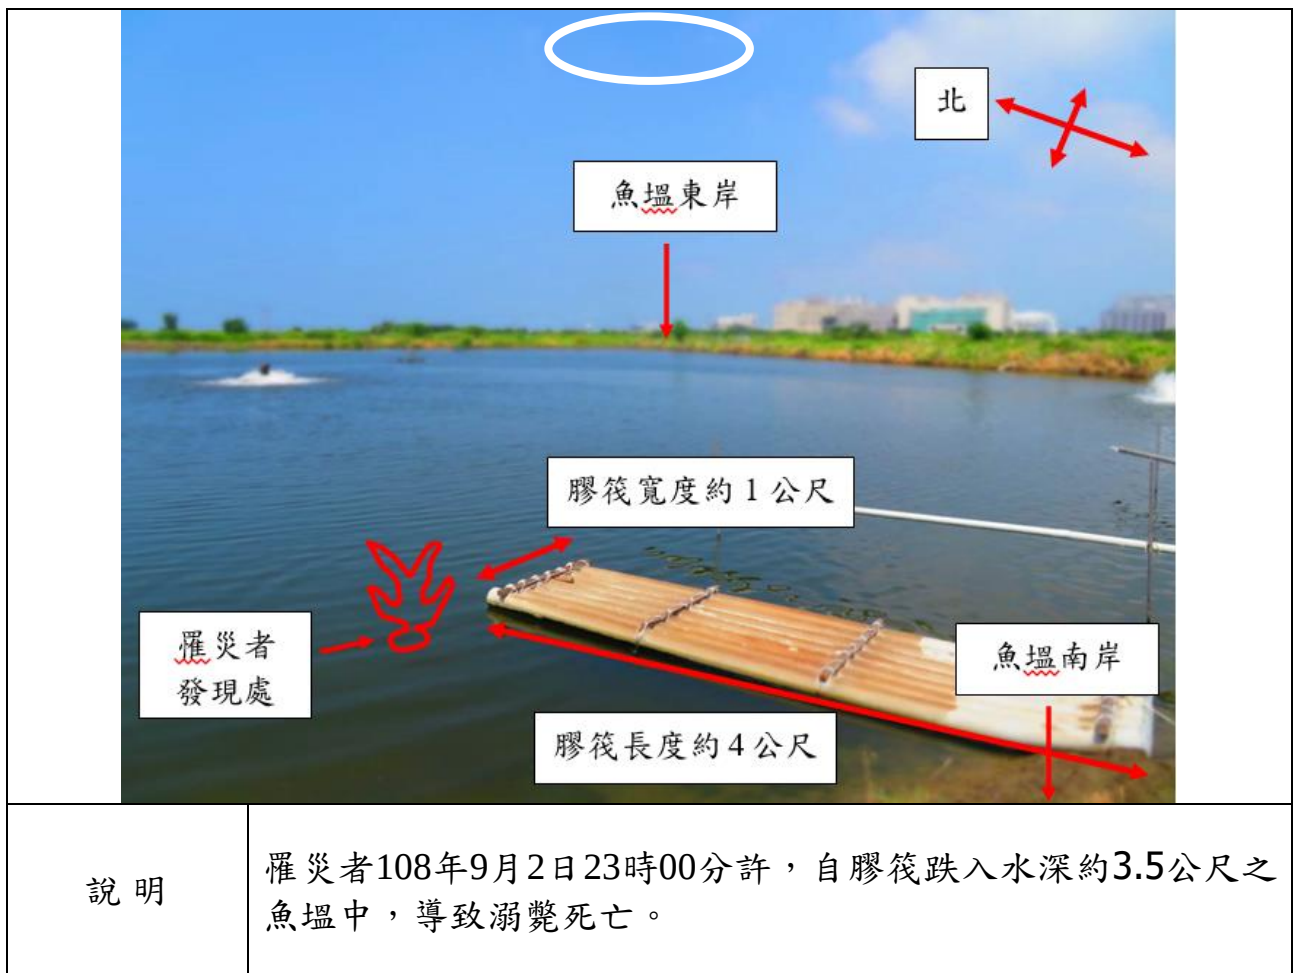
八、現場示意圖或照片：

(一)直接原因：罹災者自膠筏跌入水深約3.5公尺之魚塢中，導致溺斃死亡。

雇主對於水上作業勞工有落水之虞時，未使勞工穿著 救生衣，並設置監視人員及救生設備與備置急救設備，在有水上、岸上聯合作業情況時，也未設置通訊設備或採行具聯絡功能之措施，並選任指揮聯絡人員。
