# 96 年度營造業以外行業重大職災實例

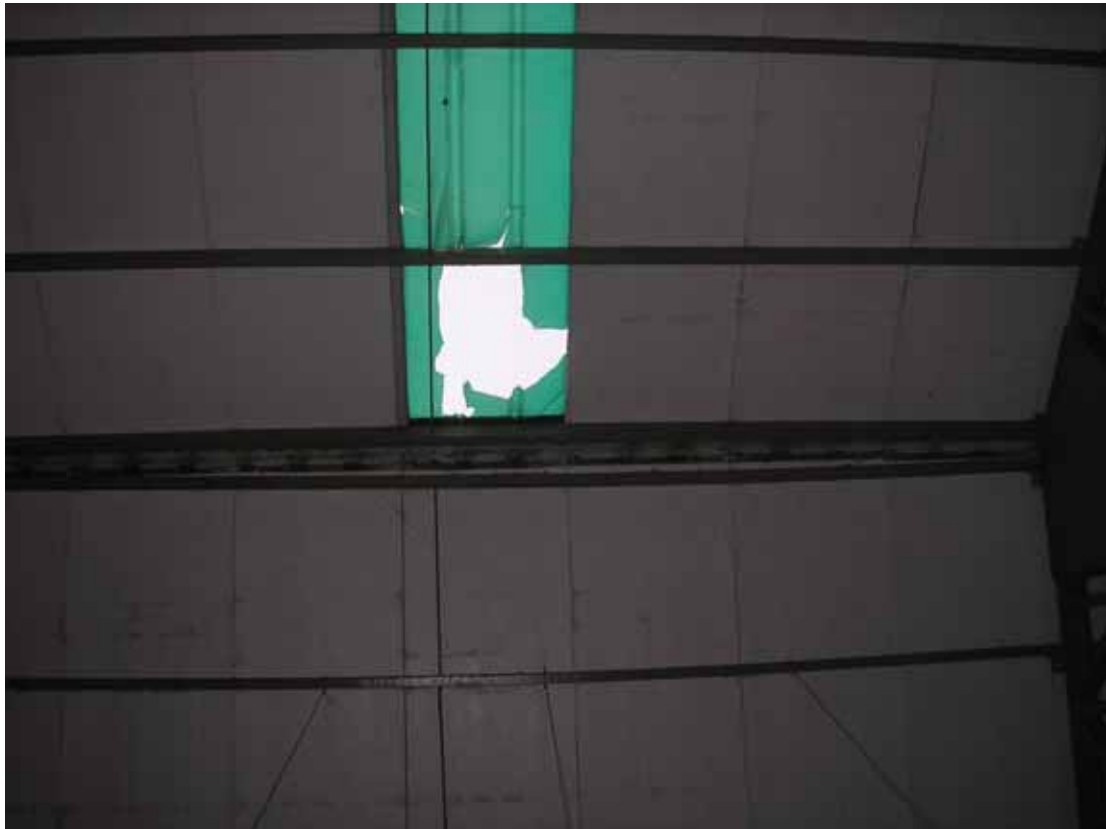
相片 1：罹災者踏破之採光片

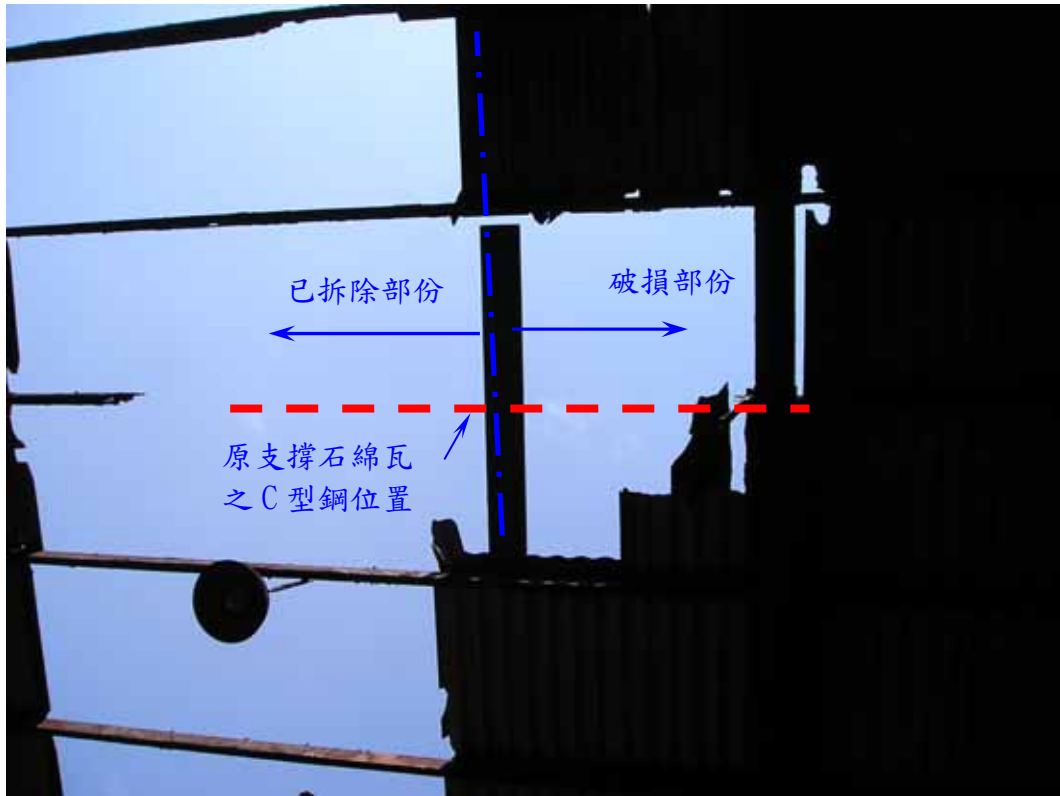
照片 1：廠房上方之破損情形，其石綿瓦支撐之 C 型鋼已斷裂

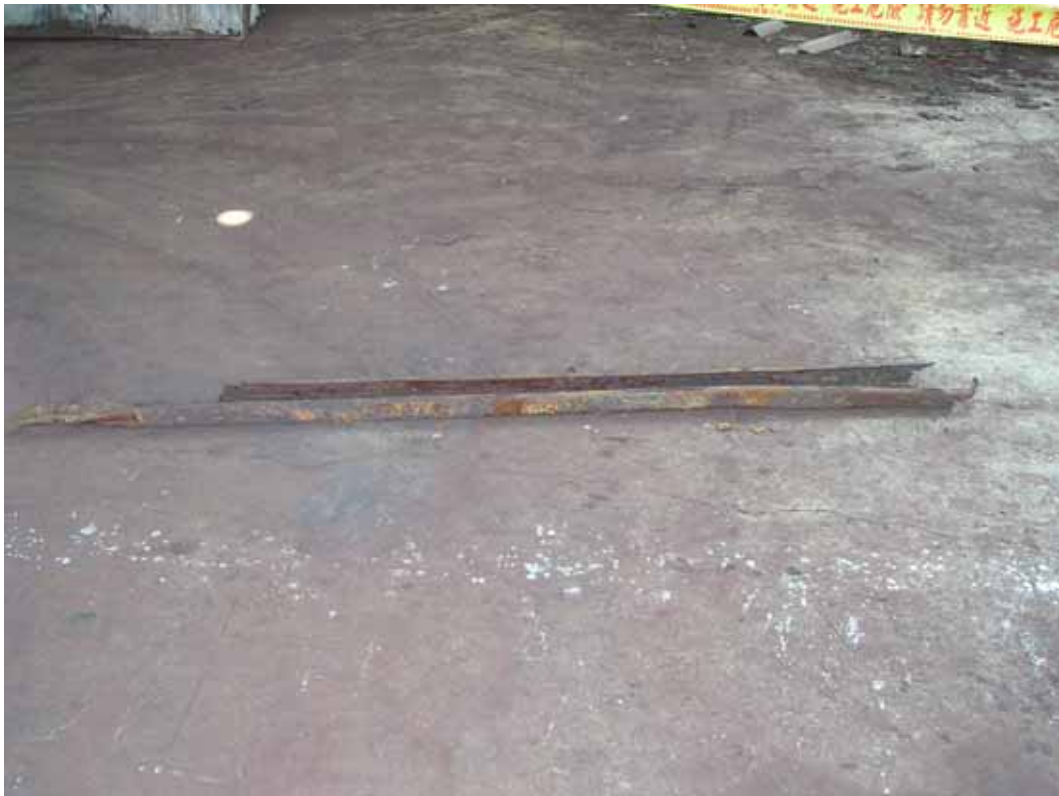
照片 2 現場掉落之石綿瓦支撐 C 型鋼外觀

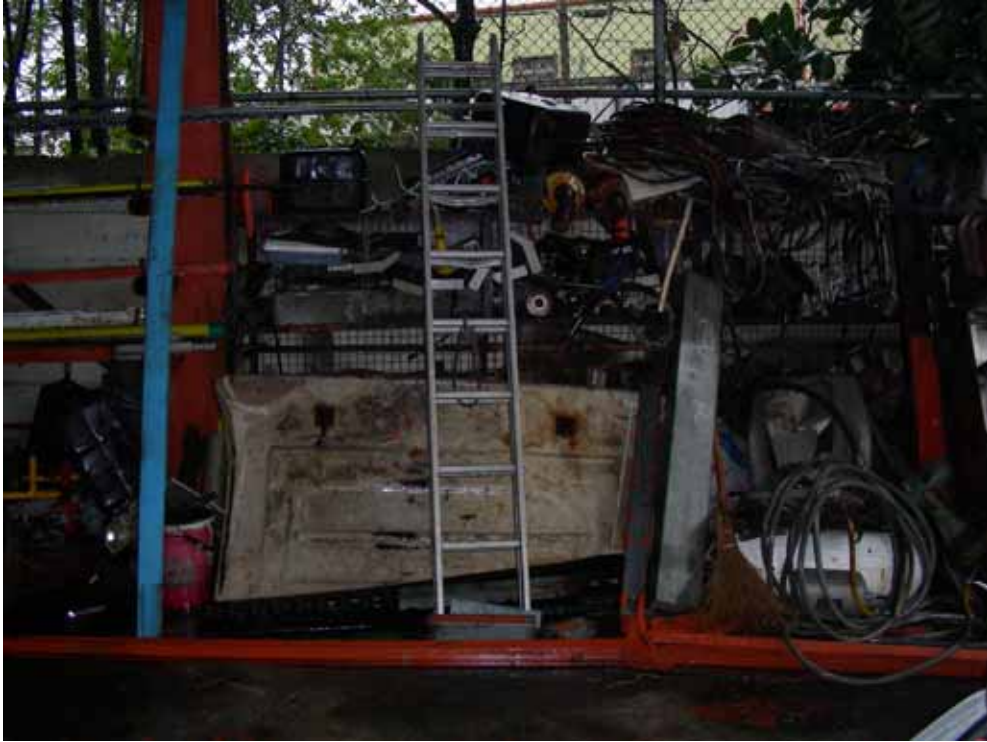
本案經勘查職業災害現場，A君鎖自攻螺絲之高度約320公分，且據勞工張○○稱：A君站於合梯第六梯的位置，該位置高度170公分。而合梯高度250公分。又當時A君當時使用之合梯有顯著之損傷且兩梯腳間未有繫材扣牢。

照片 2：罹災者當時使用之合梯，其合梯有顯著之損傷且兩梯腳間未有繫材扣牢

- (一) 雇主對於使用之合梯，應符合下列規定：一、具有堅固之構造。二、其材質不得有顯著之損傷、腐蝕等。三、梯腳與地面之角度應在七十五度以內，且兩梯腳間有繫材扣牢。四、有安全之梯面。(勞工安全衛生設施規則第230條暨勞工安全衛生法第5條第1項)
- (二) 雇主對新僱勞工、或在職勞工於變更工作前，應使其接受適於各該工作必要之安全衛生教育訓練。(勞工安全衛生教育訓練規則第15條第1項暨勞工安全衛生法第23條第1項)

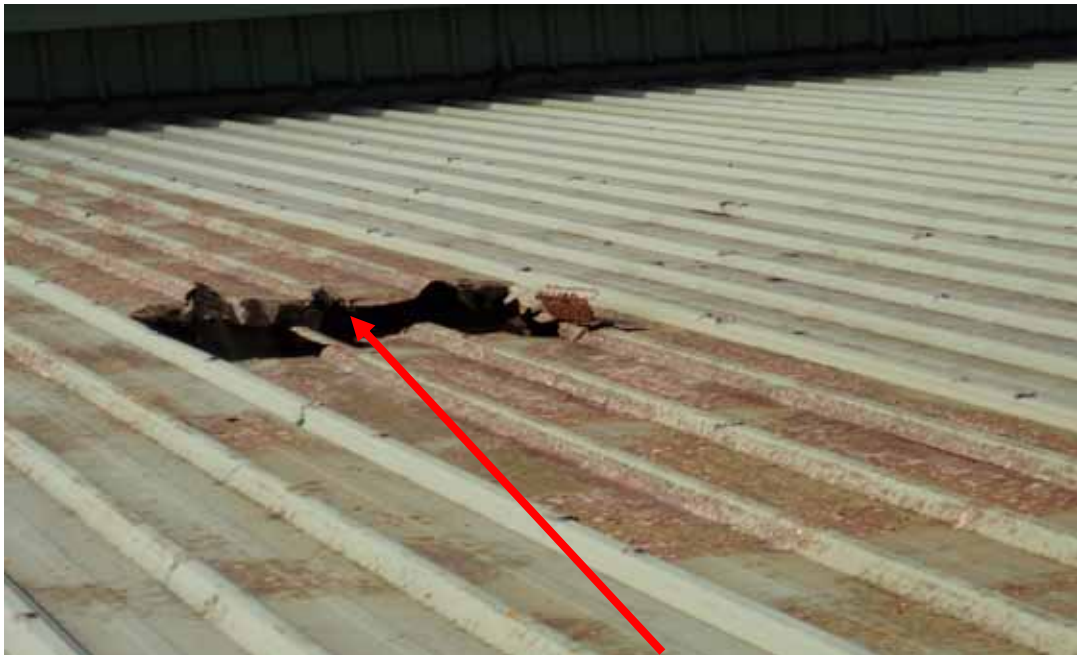
照片 2：該廠房屋頂為鐵皮屋且有銹蝕，踏破之處為長約 30 公分寬約 40 公分，距離地面約 10 公尺，且未設置安全母索，及鋪設寬度 30 公分以上之踏板

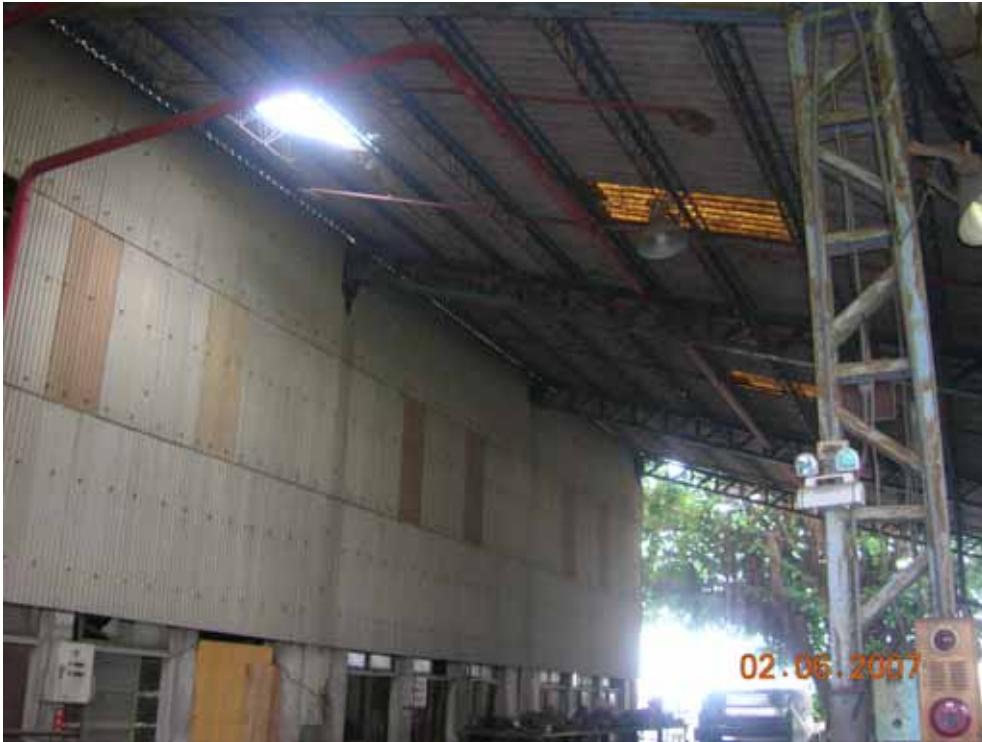
照片 1：罹災者從三夏企業股份有限公司工務課屋頂離地高度 7.2 公尺之石綿浪板踏空墜落，造成 90 公分\*75 公分破裂面積

- (一)從事高度 2 公尺以上高處作業，應使勞工確實使用安全帶、安全帽及其他必要防護具。
- (二)於石綿板構築之屋頂從事作業時，應於屋架上設置適當強度，且寬度在 30 公分以上之踏板或裝設安全護網。
- (三)應訂定屋頂作業安全作業標準，並實施安全教育訓練。

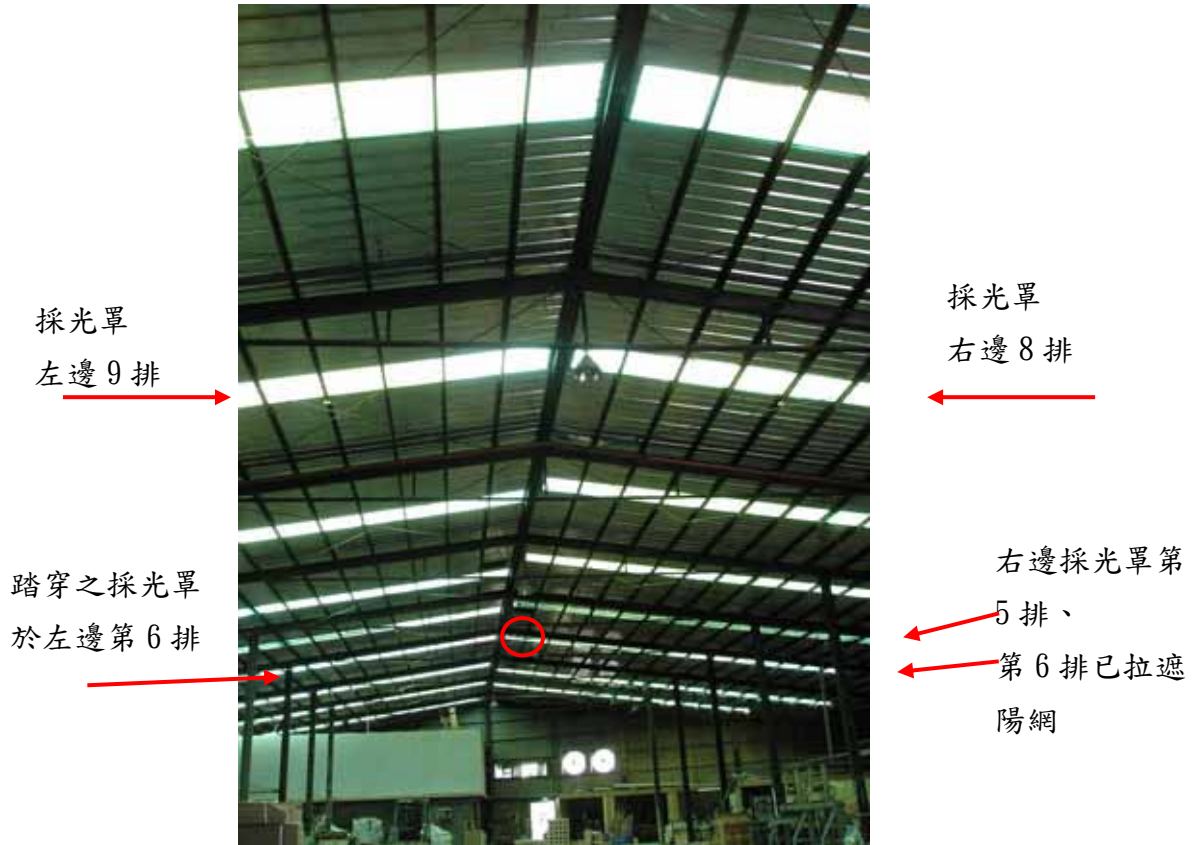
照片 1：該公司廠房屋頂烤漆板之塑膠採光罩從廠房大門算起共計有左邊 9 排，右邊 8 排塑膠採光罩，踏穿之採光罩於左邊第 6 排

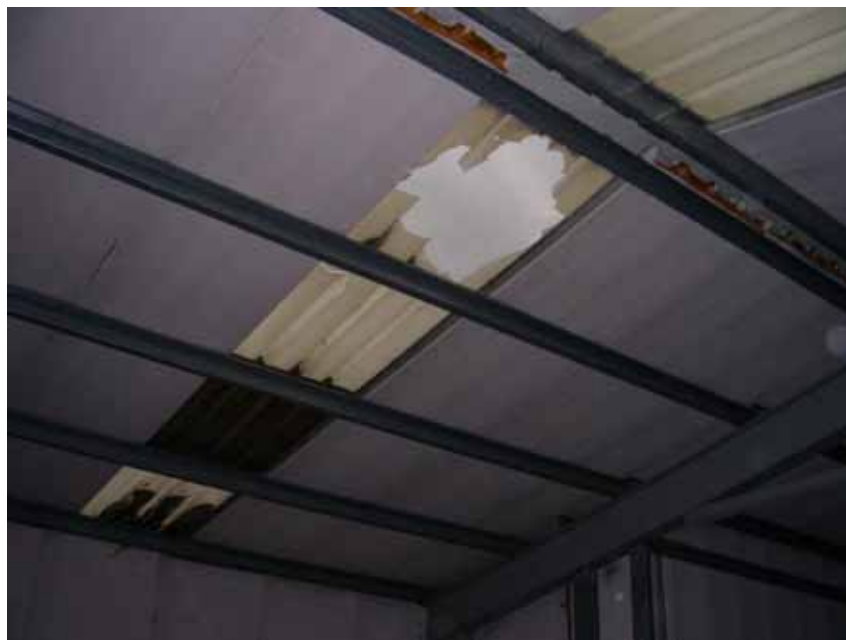
照片 3：自室內觀看屋頂採光罩破裂情形(無安全網)

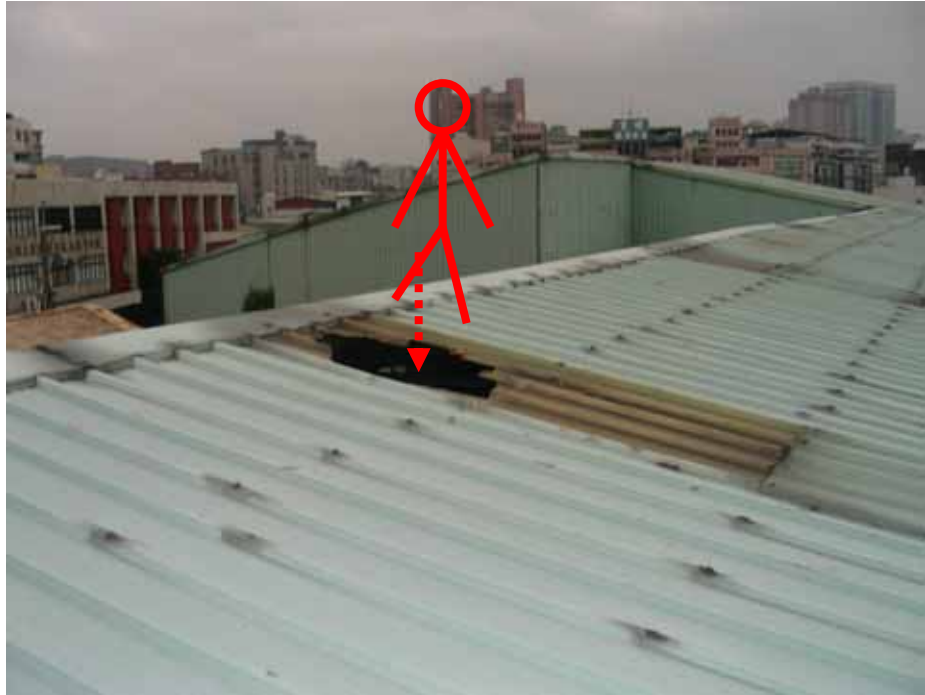
照片 4：由室外觀看罹災者踩破採光罩之破洞

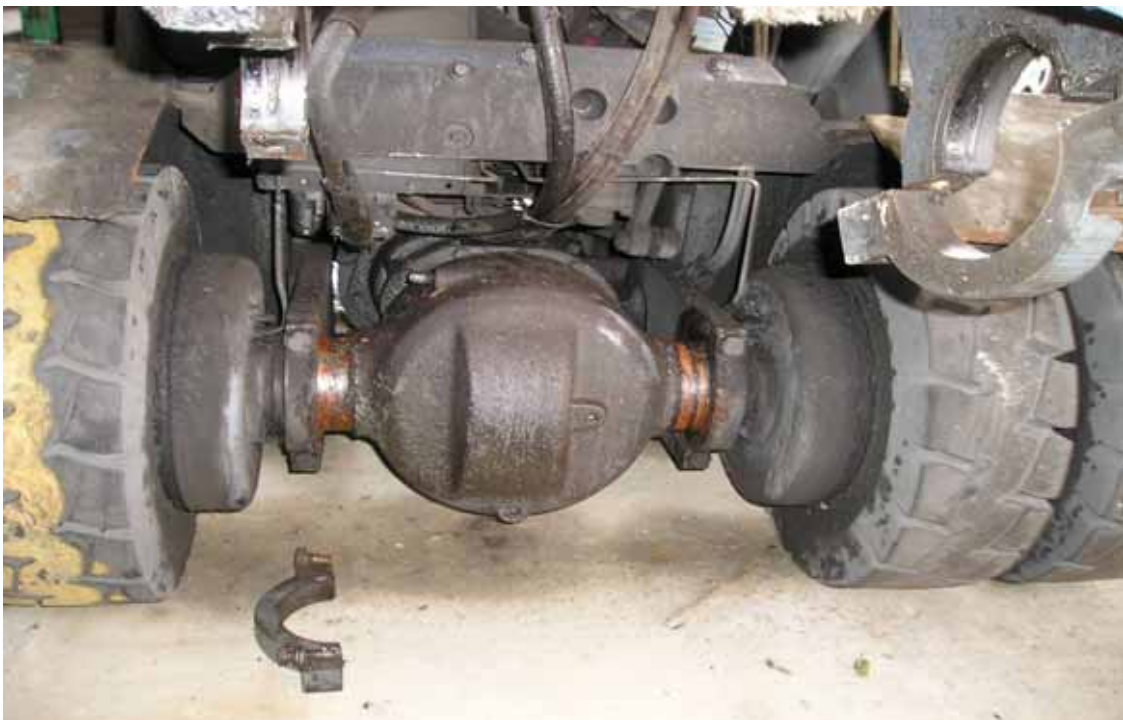
照片 2：原固定於前車軸左右兩側之半圓型底座與另一半圓型夾塊(左右各 1)，  
因 4 只固定螺栓金屬疲勞致損壞而脫落

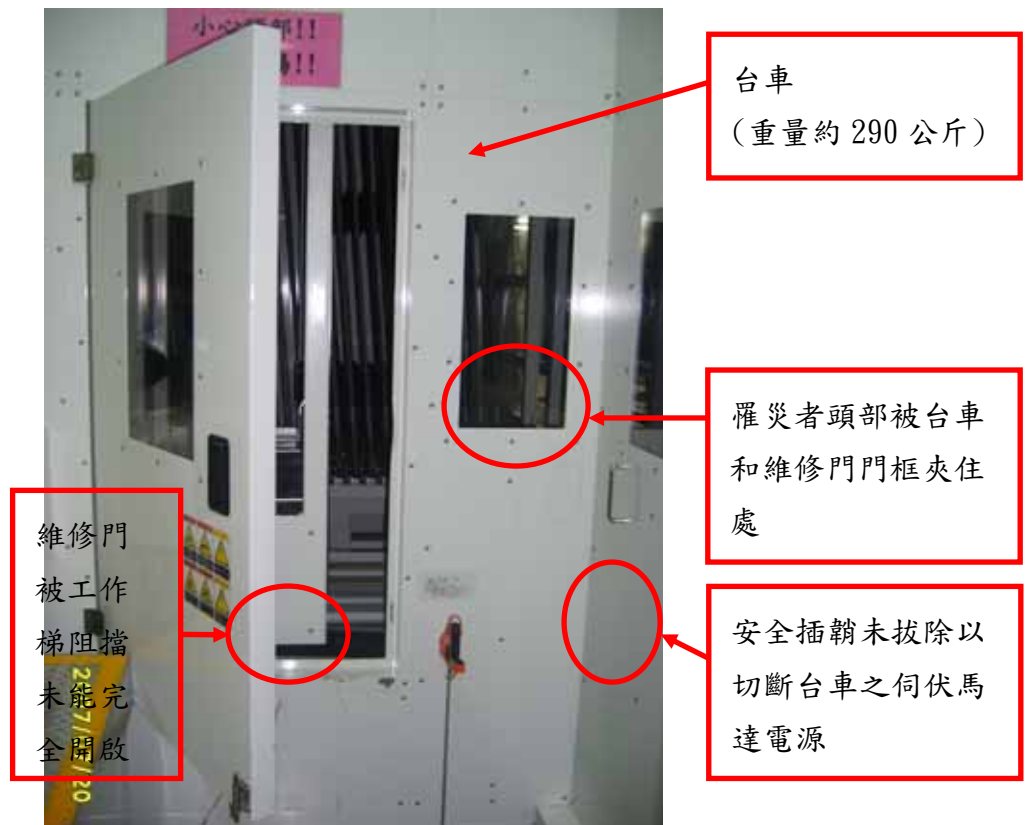
從事機械設備內台車故障排除時遭蓄積能量之台車向前暴衝撞夾頭部致顱骨骨折、顱內出血死亡。

(2) 機械設備之安全作業標準書未訂定其故障排除、維修方法及安全注意事項。(未明訂於故障排除、維修時應拔除維修門之安全插鞘使台車之伺伏馬達電源切斷。)

照片 1：災害發生處所：機械設備之維修門。罹災者站立於門外，上半身探入台車行走之軌道艙進行故障排除作業時遭台車撞夾致死

- (四) 機械設備之安全作業標準應訂定其故障排除、維修方法及安全注意事項；  
機械設備之維修前斷電及維修後送電之程序應明文規定。
- (五) 對勞工應施以從事工作及預防災變所必要之安全衛生教育、訓練，並應強調維修前斷電之重要性與必要性，以提升勞工之安全意識。
- (六) 應評估廠內機械設備之風險及可能危害類型，建立災害預防之資料。

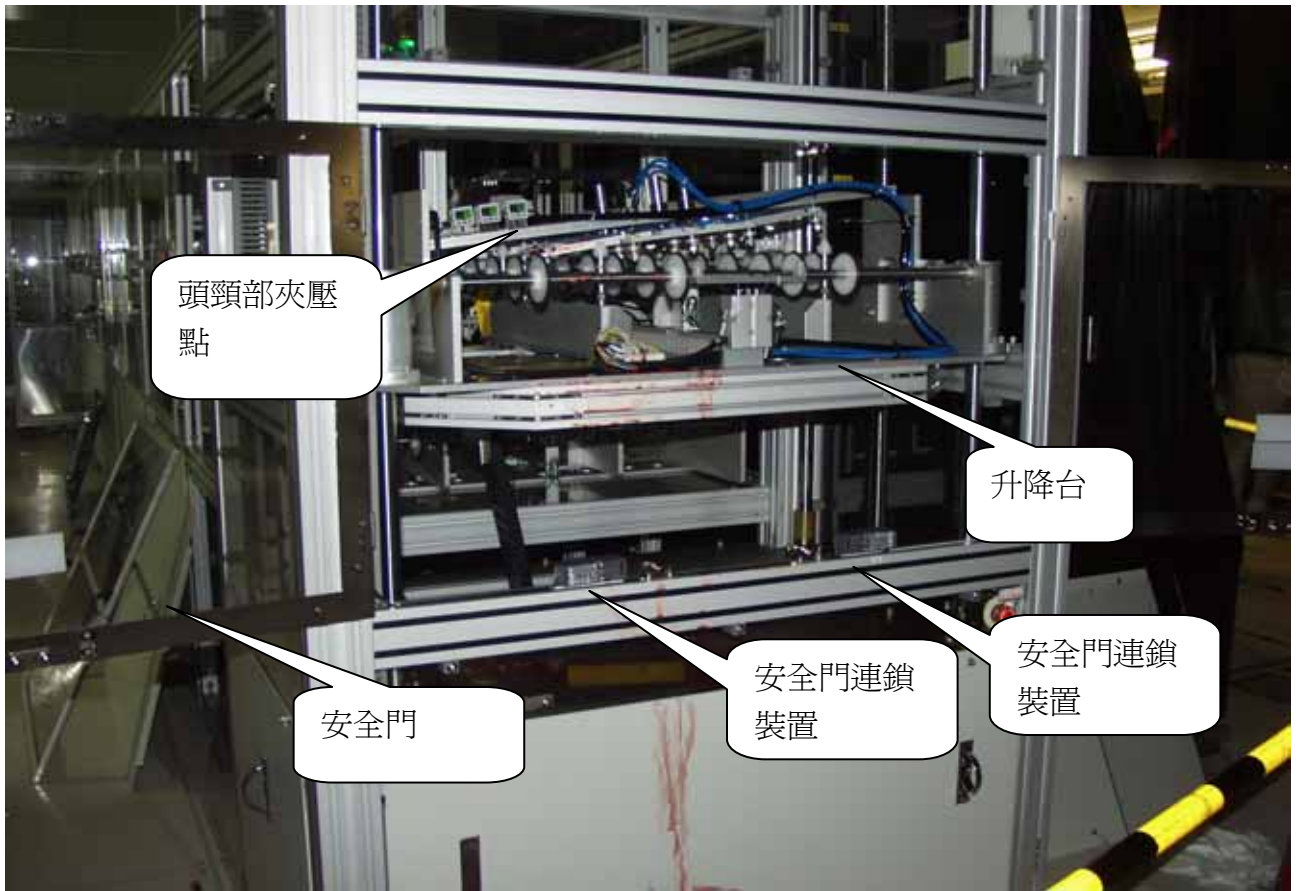
照片 1：罹災者打開安全門後，頭頸部被升降台夾壓致死現場照片

- (三) 應確實維持機台安全門連鎖裝置之有效性，並訂定維修作業標準程序。
- (四) 應落實派遣勞工之安全衛生教育訓練。

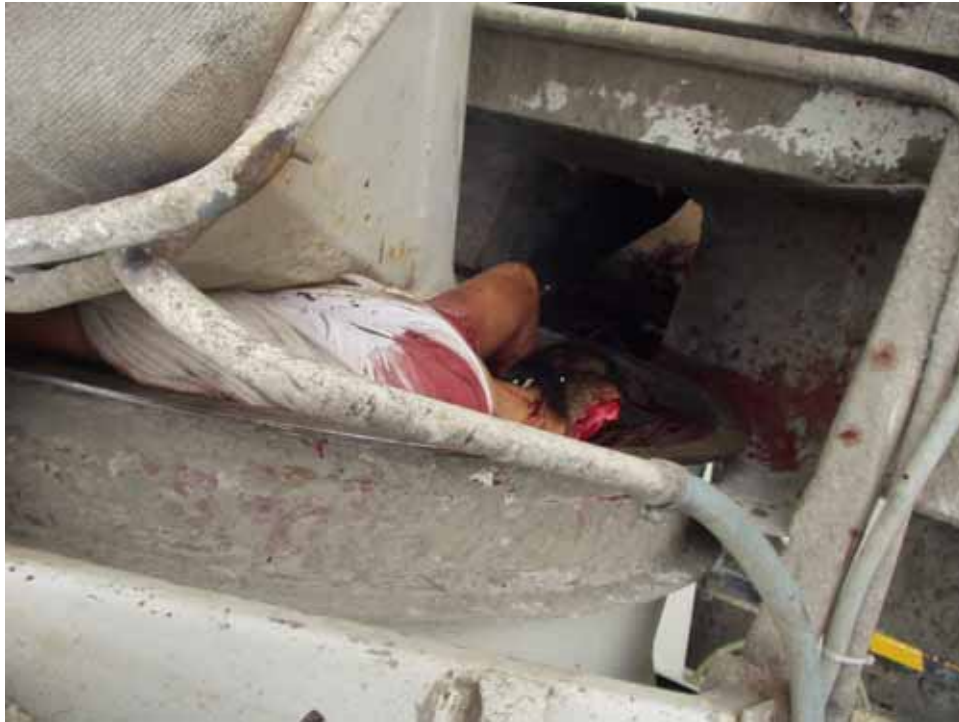
○○實業股份有限公司勞工林◇◇於 96 年 11 月 24 日約上午 10 時左右，在廠內進行預拌車車尾出料口混凝土結塊清除，因未將預拌車熄火停機而進行作業，使其林◇◇被預拌車出料口葉片捲入，導致於頭顱破裂、部分左半身及左腳捲入料口內當場死亡。

照片 1：勞工被預拌車出料口捲入導致頭顱破裂(未切除入料斗)

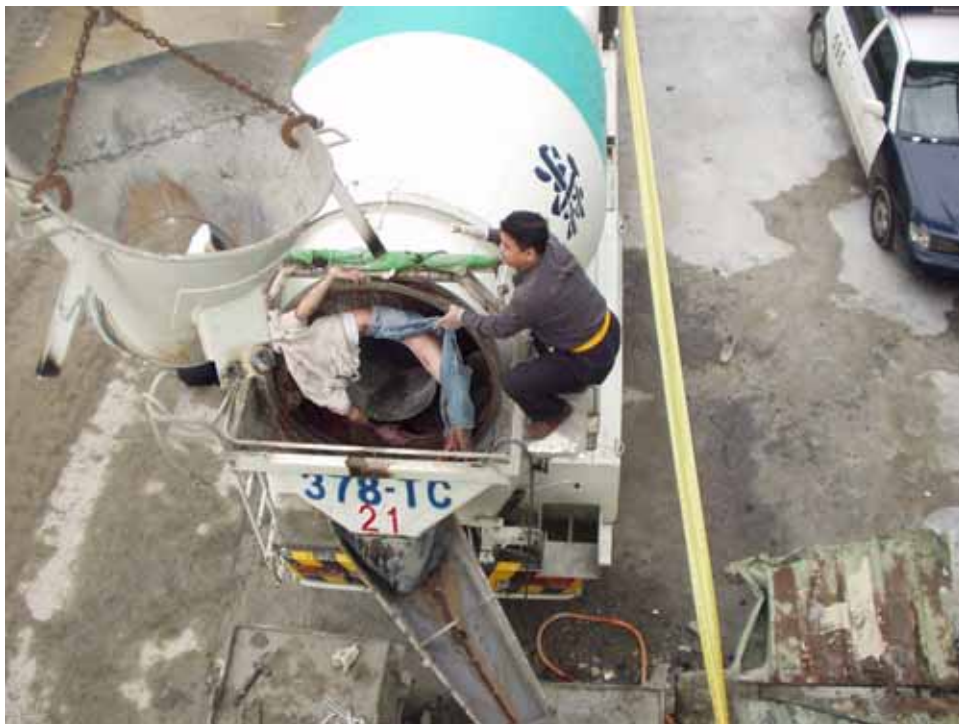
照片 2：勞工清除預拌車出料口混凝土結塊被捲致死(已切除入料斗)

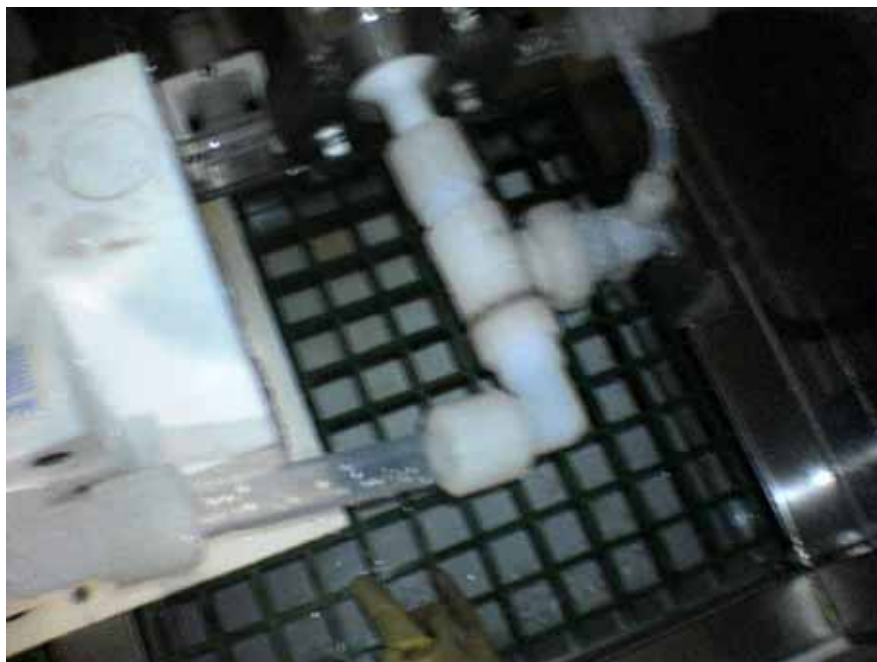
(1)於泵浦出口端管線之 90 度彎管接頭近過濾器端之由令有破裂痕跡時未加檢視更換。

照片 2：泵浦出口端管線之 90 度彎管接頭由令破裂

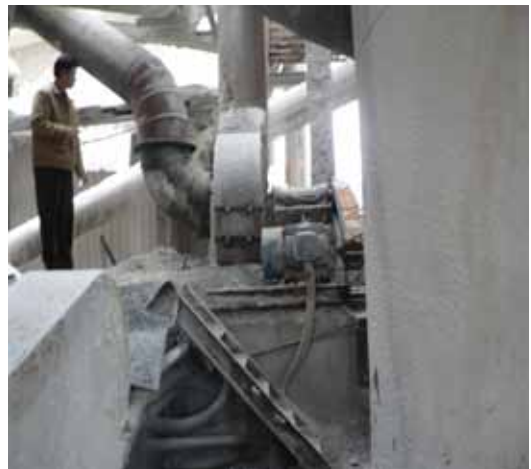
鄰近排氣機馬達軸封不良洩漏廢氣

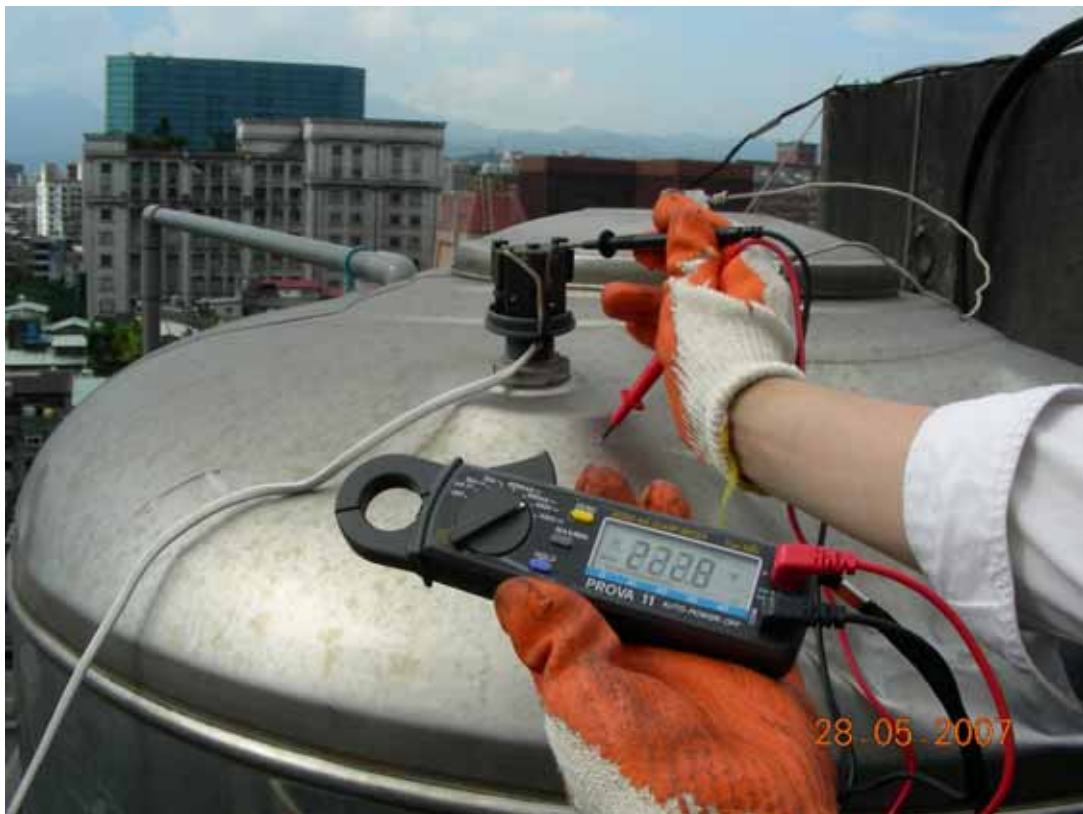
照片 2：9 樓水塔自動開關接點與水塔外殼(接地)之電壓為 220V

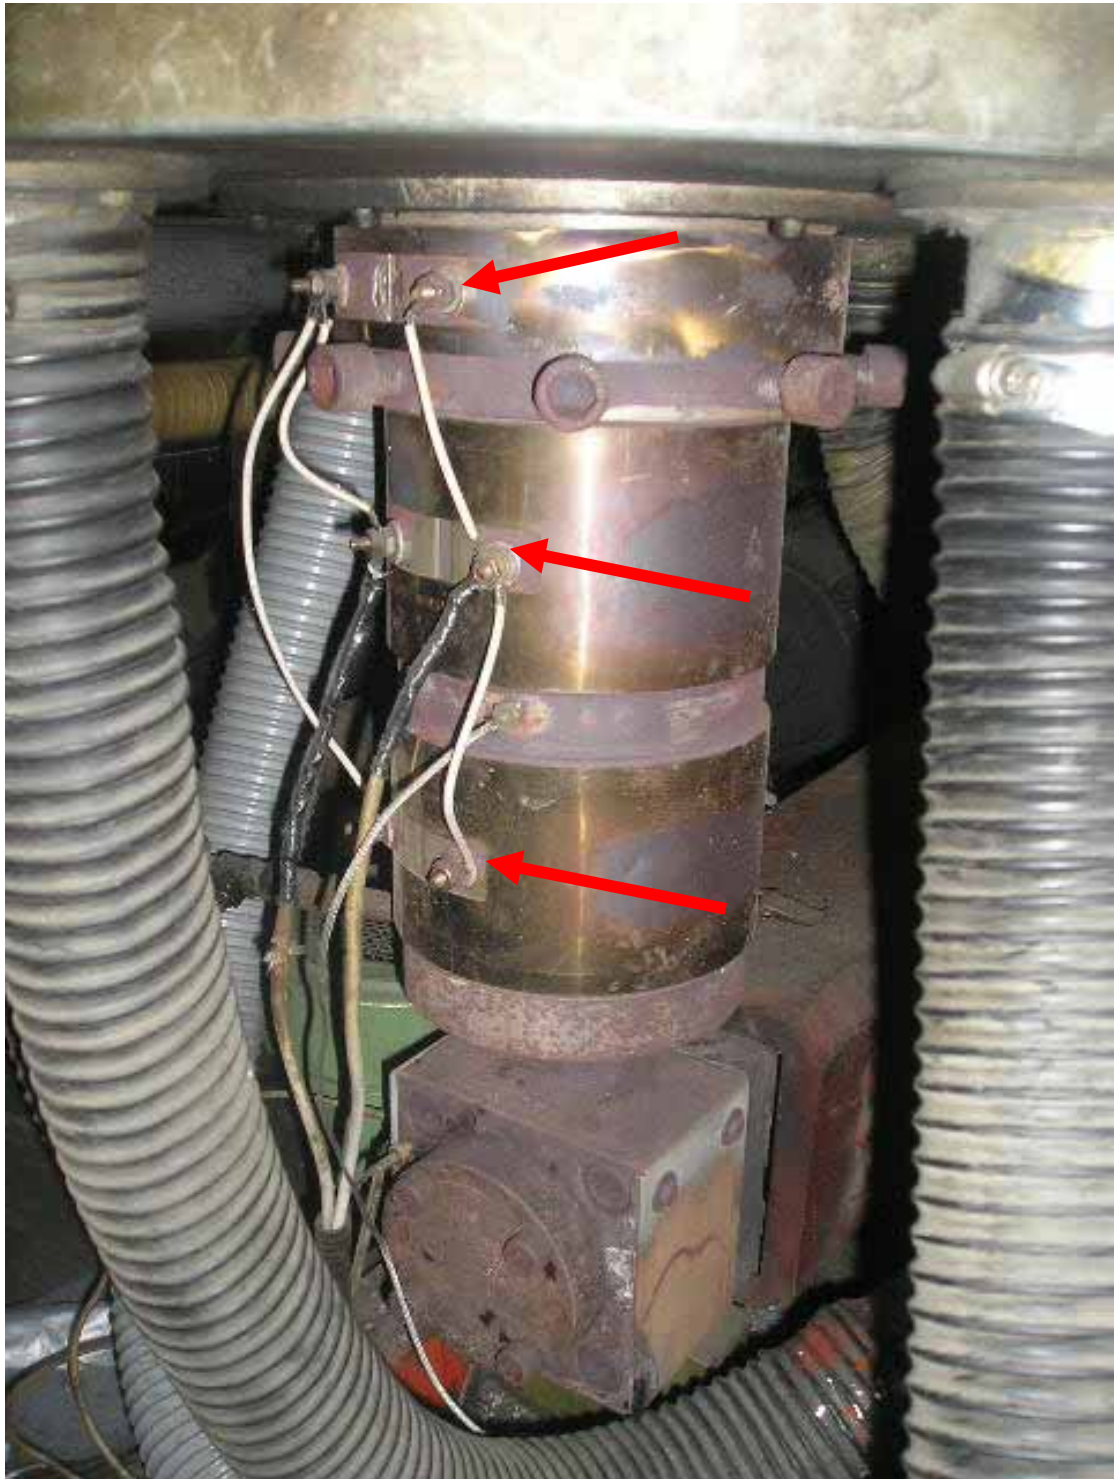
照片 3：裸露端子
