標題：從事邊坡修復工程作業發生物體倒崩塌致死災害

一、行業種類：道路工程業（4210）

二、災害類型：物體倒崩塌(05)

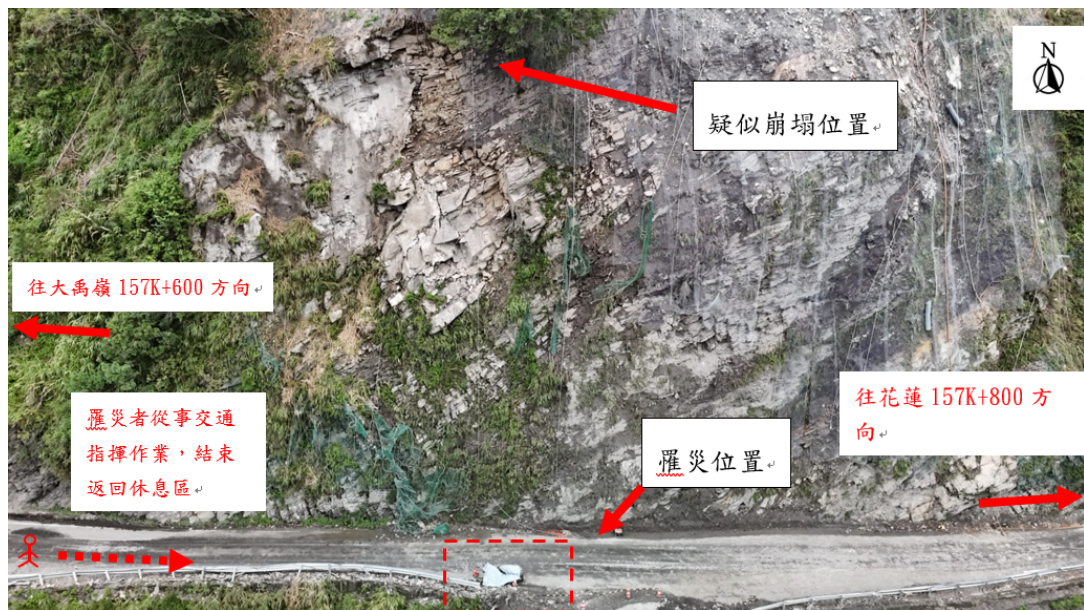
八、災害示意圖或照片：

1、直接原因：因岩面裸露風化，遭高處崩塌之落石擊中致死。

本案工程為太魯閣工務段洛韶監工站 114 年度(第二次)預約經常性災害搶修工程，事發地位於台 8 線 157K+700，疑似崩塌之位置為本次邊坡修復作業範圍

一、應使表土保持安全之傾斜，對有飛落之虞之土石應予清除或設置堵牆、擋土支撐等。…(職業安全衛生設施規則第 235 條)
