# 從事屋頂作業發生墜落致死災害

核備文號：(111)1110501215

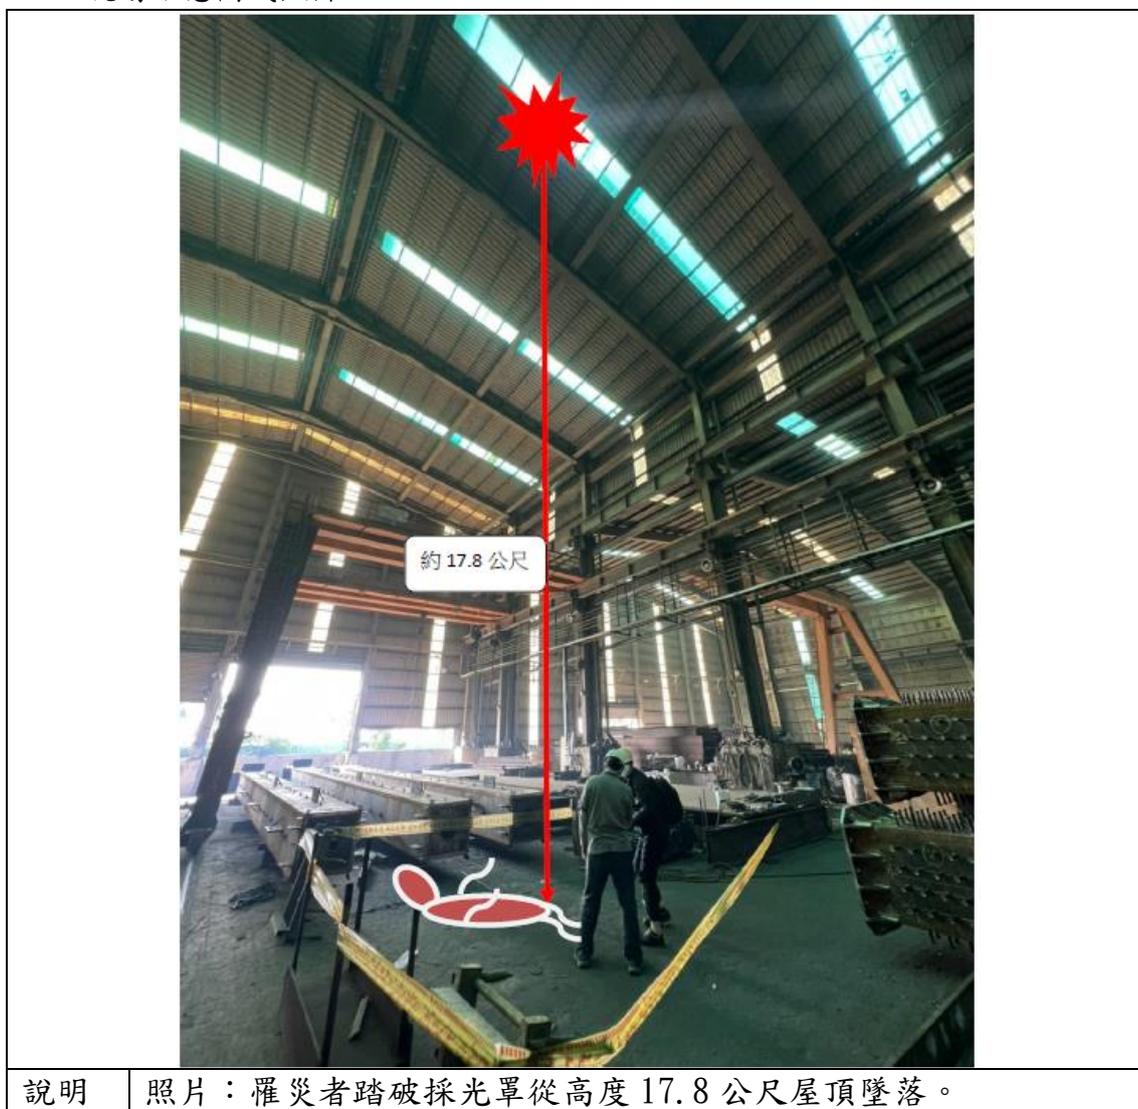
#### 八、現場示意圖或照片：

(二)災害當日上午8時，00公司指派多名員工以及罹災者進入00公司施作太陽能屋頂增設安全設施工程，當日施作區域為E區廠房屋頂，現場監視人員(監工)指派罹災者等人進行E區廠房屋頂東半部施作直至中午，中午休息至13時，相關人員繼續作業，作業至14時15分許罹災者欲返回E區廠房屋頂西半部北側屋頂邊緣堆放格柵網位置拿取格柵網，因未確實勾掛安全帶掛勾，於行走時不慎踏穿採光罩後墜落地面，發現後趕緊通知00公司員工幫忙叫救護車送至醫院救治，經急救至當日15時40分傷重不治。

(一)直接原因：罹災者自距地面高度17.8公尺處之屋頂，踏穿採光罩墜落至地面傷重死亡。

1. 雇主使勞工於屋頂從事作業時，應指派專人督導，並依下列規定辦理：…三、於易踏穿材料構築之屋頂作業時，應先規劃安全通道，於屋架上設置適當強度，且寬度在三十公分以上之踏板，並於下方適當範圍裝設堅固格柵或安全網等防墜設施。（營造安全衛生設施標準第18條第1項第3款暨職業安全衛生法第6條第1項）
2. 於前項第三款之易踏穿材料構築屋頂作業時，雇主應指派屋頂作業主管於現場辦理下列事項：…三、監督勞工確實使用個人防護具，四、確認安全衛生設備及措施之有效狀況，五、前二款未確認前，應管制勞工或其他人員不得進入作業。（營造安全衛生設施標準第18條第2項第3、4、5款暨職業安全衛生法第6條第1項）
3. 10. 雇主對於在高度二公尺以上之高處作業，勞工有墜落之虞者，應使勞工確實使用安全帶、安全帽及其他必要之防護具。（職業安全衛生設施規則第281條第1項）
