# 從事鋼承版鋪設作業發生墜落致死災害

核備文號： 104-1012716

一、行業分類：整地、基礎及結構工程業(4310)

二、災害類型：墜落、滾落(01)

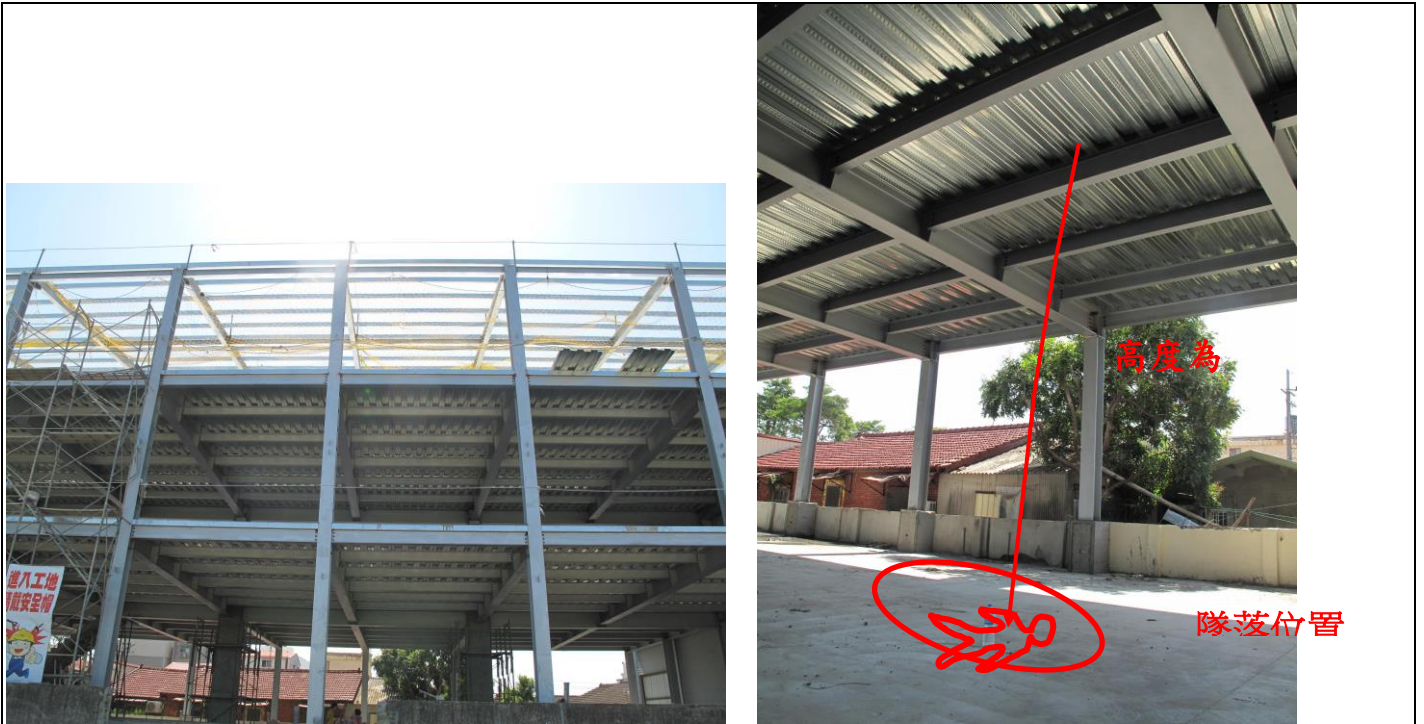
(一)直接原因：自距地面4.92公尺高之2樓版開口部分墜落，導致傷重死亡。

1. 於高度4.92公尺之2樓從事鋼承版鋪設作業，未於該處設置安全網等防護設施。
2. 對於進入營繕工程工作場所作業人員，未提供適當安全帽，並使其正確戴用。

照片一：災害發生於台南市安南區 00 眼鏡實業有限公司之「廠房新建鋼構工程」工區內，罹災者墜落高度約為 4.92 公尺(現場檢查時鋼承版已鋪設完成)

4. 雇主依規定實施之自動檢查，應訂定自動檢查計畫。(職業安全衛生管理辦法第 79 條暨職業安全衛生法第 23 條第 1 項)
5. 雇主對新僱勞工或在職勞工於變更工作前，應使其接受適於各該工作必要之安全衛生教育訓練。(職業安全衛生教育訓練規則第 16 條第 1 項暨職業安全衛生法第 32 條第 1 項)
6. 工程之設計或施工者，應於設計階段實施風險評估，致力防止工程施工時，發生職業災害。(職業安全衛生法第 5 條第 2 項)
7. 投保單位申報被保險人之月投保薪資，應以投保單位按被保險人之月薪資總額，並依投保薪資分級表之規定，向保險人申報之薪資。(勞工保險條例第 14 條)
8. 雇主對於高度二公尺以上之開口部分等場所作業，勞工有遭受墜落危險之虞者，應於該處設置護欄、護蓋或安全網等防護設備。(營造安全衛生設施標準第 19 條第 1 項暨職業安全衛生法第 6 條第 1 項)
9. 對於進入營繕工程工作場所作業人員，應提供適當安全帽，並使其正確戴用。(營造安全衛生設施標準第 11 條之 1 及職業安全衛生法第 6 條第 1 項)
10. 事業單位勞動場所發生下列職業災害之一者，雇主應於八小時內通報勞動檢查機構：一、...。三、發生災害之罹災人數在一人以上，且需住院治療。...。(職業安全衛生法第 37 條第 2 項第 3 款)

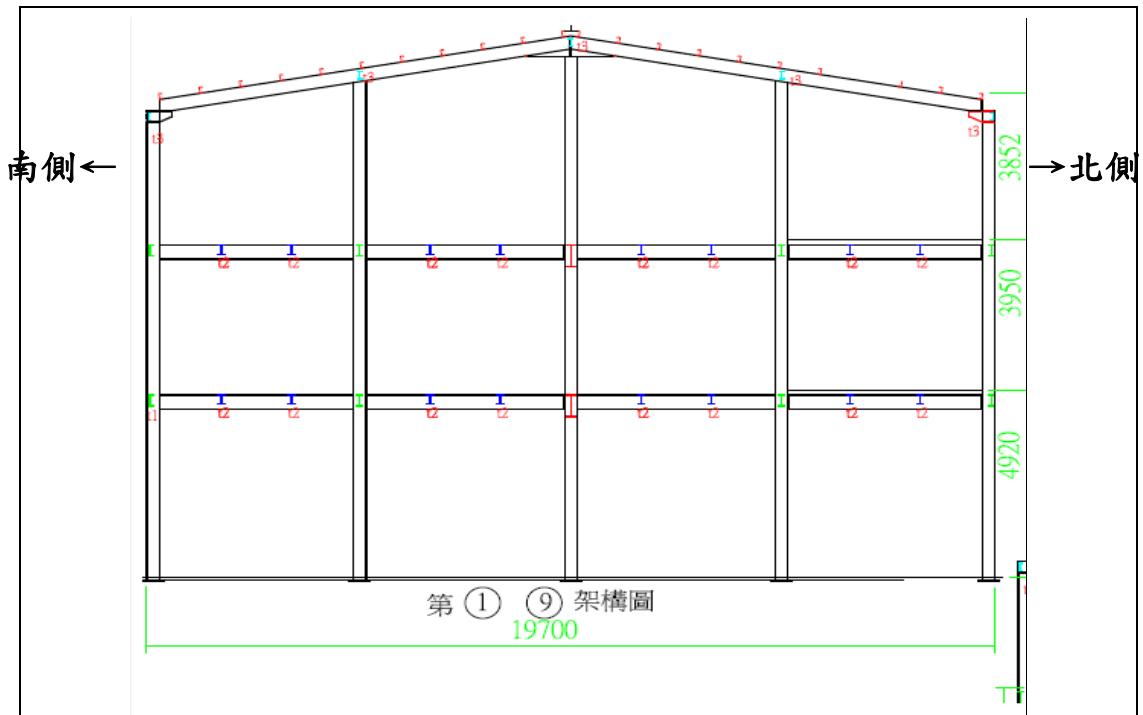
附圖一：建築為 3 層鋼骨混凝土結構，罹災者於 2 樓版墜落(墜落高度 4.92M)。

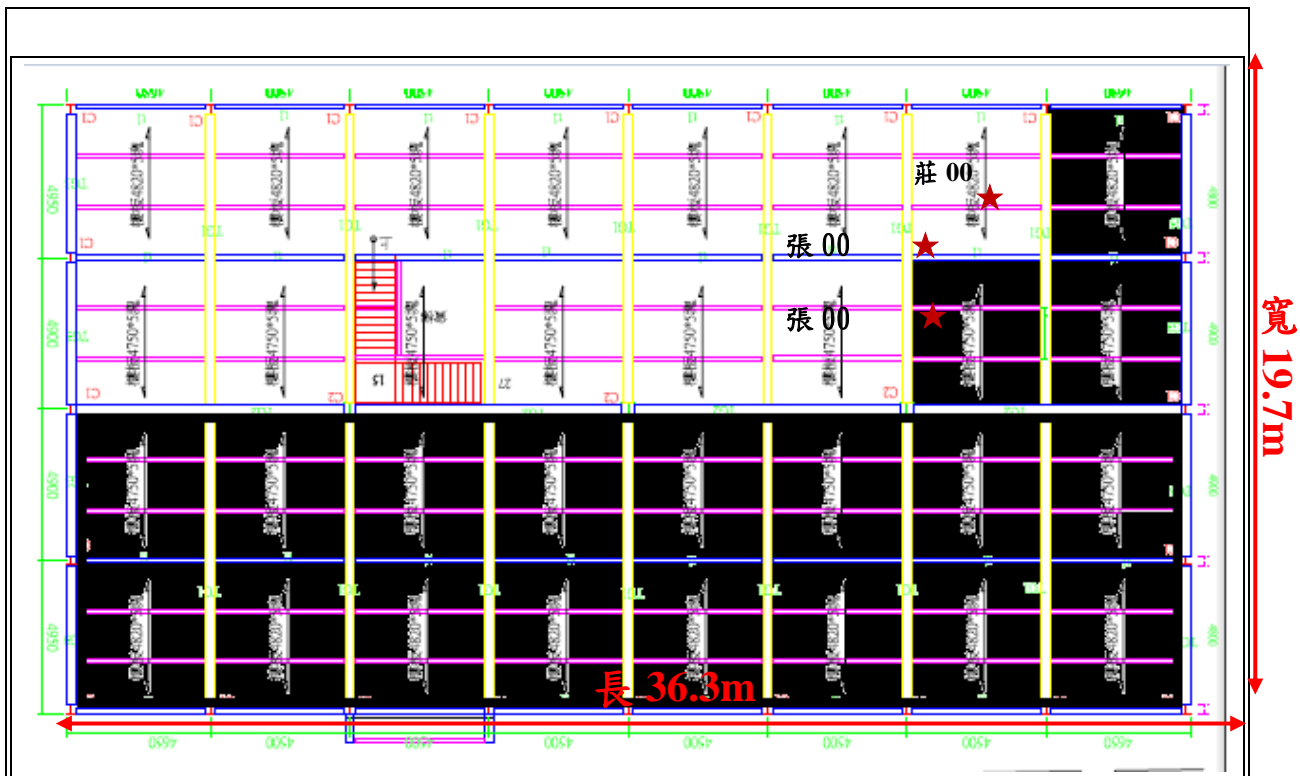
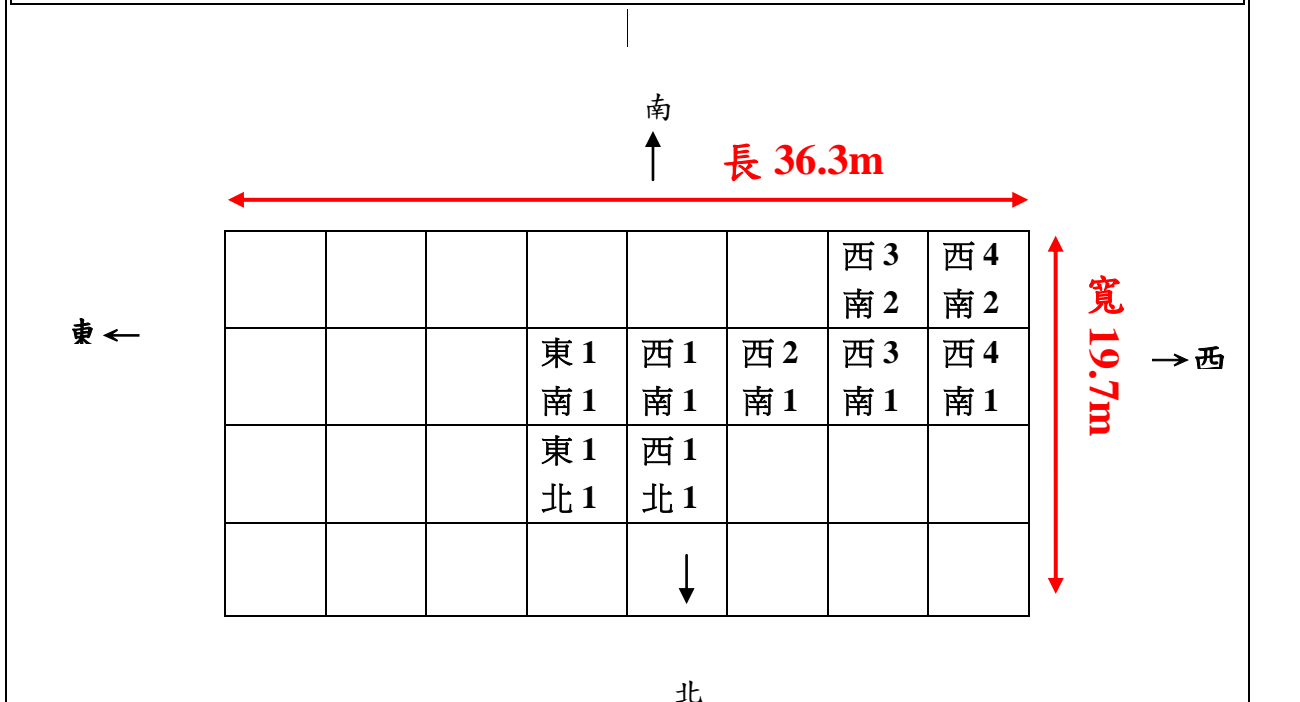
說明 附圖二：建築長為 36.3 公尺，寬 19.7 公尺。(依南北向分成 4 跨、東西向分成 8 跨) (黑色部分為已鋪設完成之鋼承版)
