從事溶鹽作業發生與高溫、低溫之接觸致死災害

核備文號:1121810751

一、行業分類:化學原材料製造業(1810)

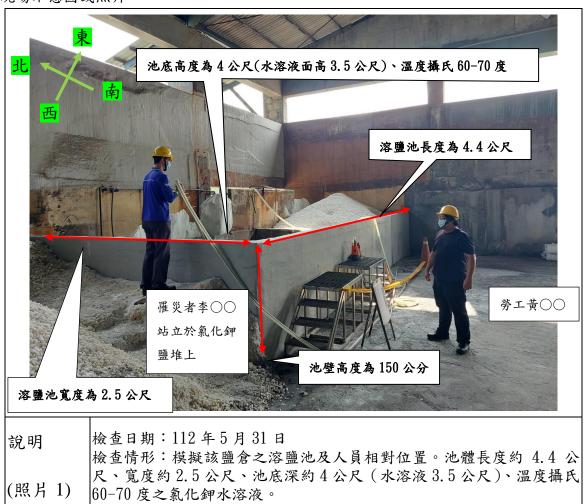
八、現場示意圖或照片:

罹災者站立於溶鹽池西側之氯化鉀鹽堆上(距地面高度 120 公分),手持不銹鋼管接熱水軟管插入池底進行溶鹽作業時,因溶鹽池未有防止墜落功能之護欄、護蓋,且未提供適當防護具供罹災者使用,致罹災者因重心不穩墜落入溶鹽池中,全身浸泡於溫度約攝氏 60-70 度之氯化鉀水溶液中,造成右上肢軀幹臀部會陰及雙下肢燙傷(體表面積 60%),致傷重死亡。

- (一)直接原因:罹災者站立於溶鹽池西側之氯化鉀之鹽堆上方作業時,因重心不穩墜落 入溶鹽池,遭溫度攝氏約60-70度之氯化鉀水溶液燙傷,致傷重死亡。
- (二)間接原因:不安全狀況:
 - 1、池底高度4公尺之溶鹽池邊緣及開口部分,未設置護欄、護蓋等防護設備。
 - 2、對於勞工暴露於高溫水溶液場所,未設置適當安全衛生防護具並使勞工確實使用。
- (三)基本原因:未訂定從事溶鹽作業標準作業流程及安全措施之標準操作程序,供勞工 遵循。

- 1、雇主對於高度在二公尺以上之工作場所邊緣及開口部分,勞工有遭受墜落危險之 虞者,應設有適當強度之護欄、護蓋等防護設備。(職業安全衛生設施規則第 224條第1項暨職業安全衛生法第6條第1項)
- 2、雇主對於勞工有暴露於高溫、低溫、非游離輻射線、生物病原體、有害氣體、蒸

氣、粉塵或其他有害物之虞者,應置備安全衛生防護具,如安全面罩、防塵口罩、防毒面具、防護眼鏡、防護衣等適當之防護具,並使勞工確實使用。(職業安全衛生設施規則第287條暨職業安全衛生法第6條第1項)

- 3、雇主應依其事業單位之規模、性質,訂定含從事溶鹽作業之標準作業程序之職業 安全衛生管理計畫,要求各級主管及負責指揮、監督之有關人員執行。(職業安 全衛生管理辦法第12條之1第1項暨職業安全衛生法第23條第1項)
- 4、對擔任職業安全業務主管之勞工,應依工作性質使其接受安全衛生在職教育訓練。(職業安全衛生教育訓練規則第18條第1項第1款)
- 5、雇主使勞工從事工作,應在合理可行範圍內,採取必要之預防設備或措施,使勞工免於發生職業災害。(職業安全衛生法第5條第1項)
