# 從事箱型梁系統模板拆除作業發生墜落致死重大職業災害

- 一、行業分類：其他土木工程業
- 二、災害類型：墜落、滾落
- 三、媒介物：支撐架
- 四、罹災情形：死亡 1 人
- 五、發生經過：

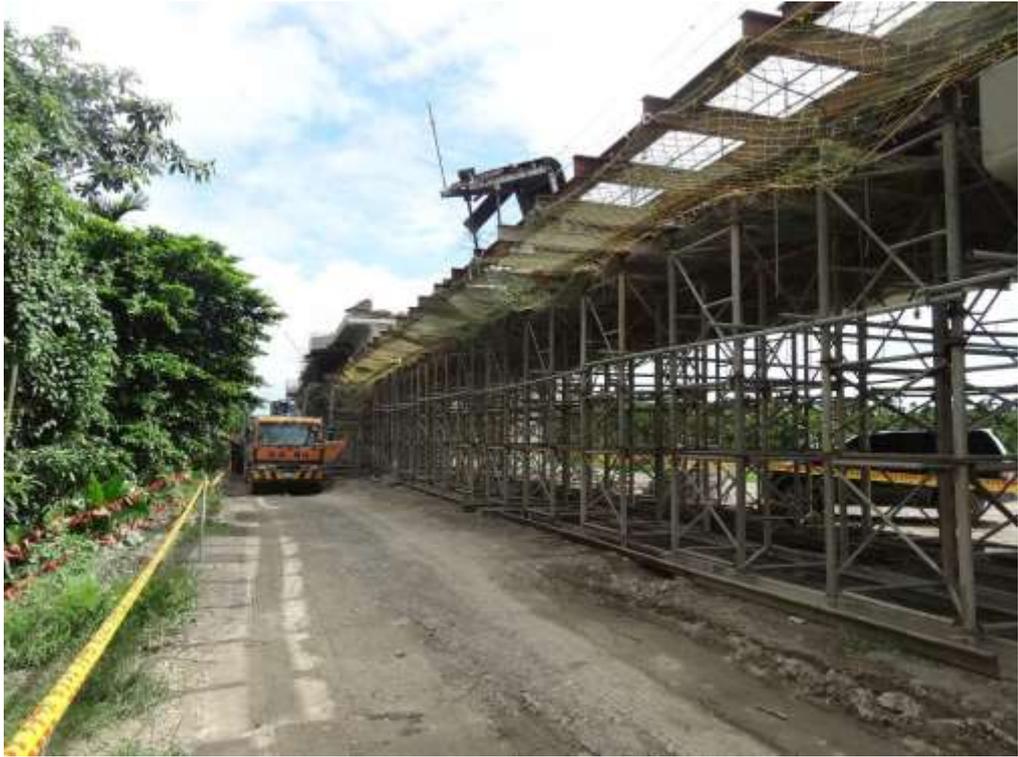
照片一：災害發生於屏東縣○○鄉「○○工程」之編號 G185 跨高架橋外腹翼版模板支撐處。

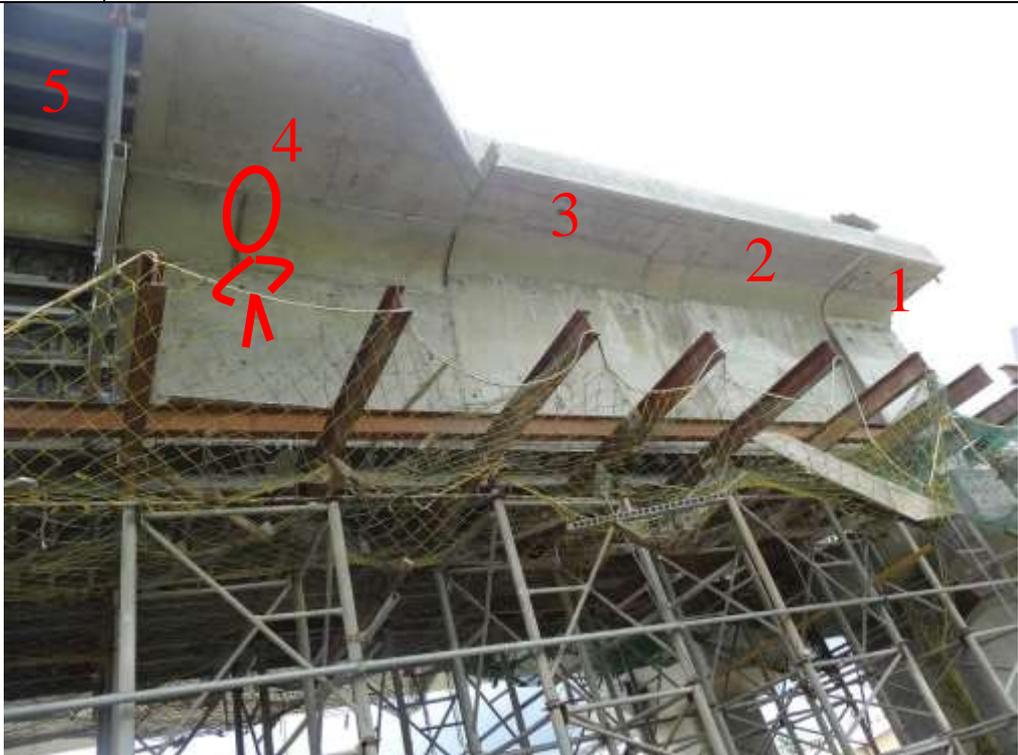
照片二：災害發生當時，罹災者楊○○站於第 4 塊系統模板下方的模板支撐架上。

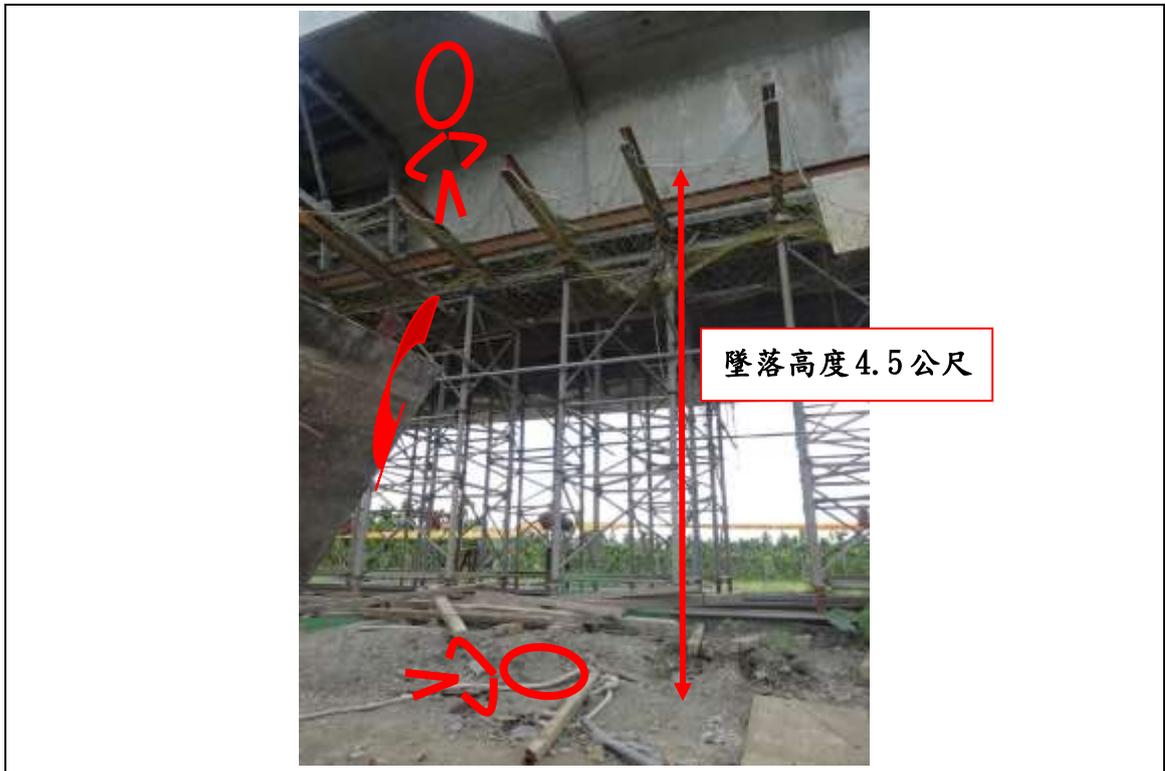
(一)直接原因：自距地高度 4.5 公尺之箱型梁外腹翼版系統模板（重量約 800 公斤）上連同該系統模板一起墜落至地面上，被翻轉之系統模板撞擊導致傷重死亡。

墜落高度4.5公尺

照片三：災害發生當時，罹災者楊○○站於第4塊系統模板下方的模板支撐架上，箱型梁系統模板支撐架高度距地面約4.5公尺。

7、7、雇主對於高度二公尺以上之屋頂、鋼樑、開口部分、工作台等場所作業，勞工有遭受墜落危險之虞者，應於該處設置護欄、護蓋或安全網等防護設備。(營造安全衛生設施標準第 19 條第 1 項暨勞工安全衛生法第 5 條第 1 項)

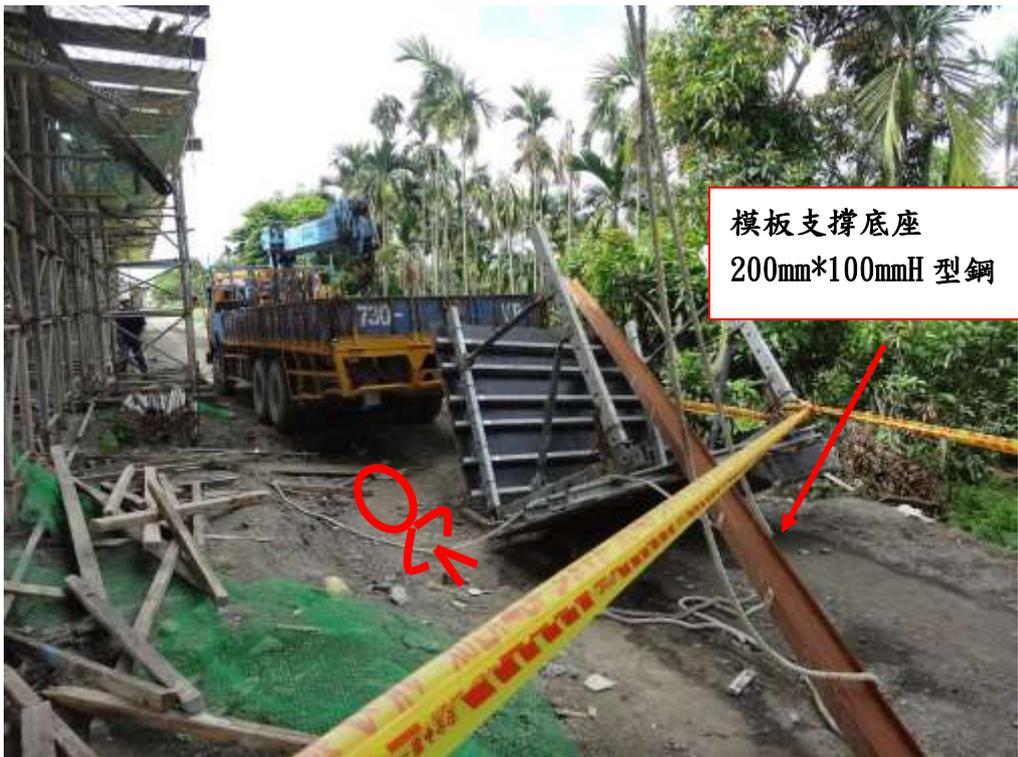
模板支撐底座  
200mm\*100mmH型鋼

照片四：災害發生時，罹災者楊○○連同第4塊系統模板一起掉落於地面，並遭該系統模板翻轉撞擊，移動式起重機(積載型)車頭朝北停放，模板支撐底座之型鋼，掉落於第4塊系統模板之上方。
