從事搬運作業遭堆高機衝撞並輾壓致死災害

核備文號：106-1022950

一、行業分類：鋼鐵冶煉業(2411)

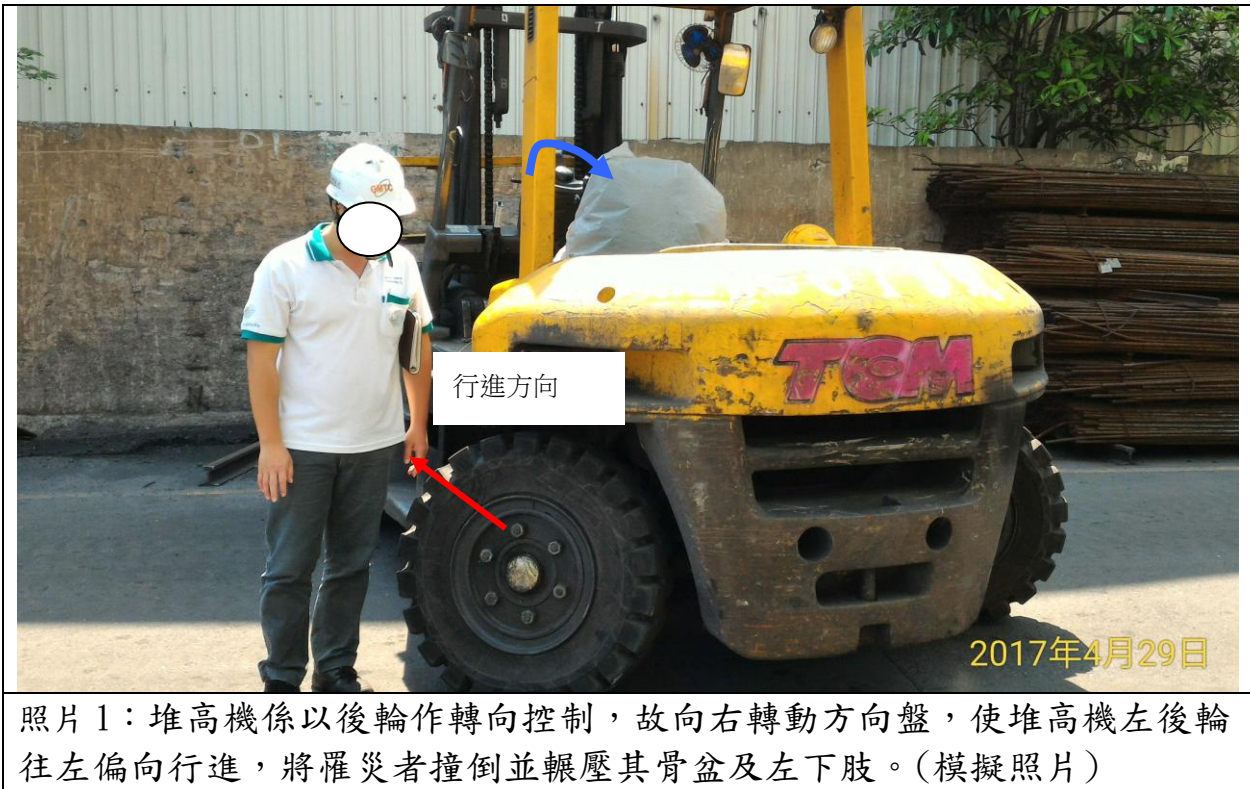
八、現場示意圖或照片：

災害發生於民國106年4月27日21時10分許新營工業區某公司，罹災者協助其泰籍同事操作堆高機搬運棒材，泰籍勞工(未具有荷重在1公噸以上堆高機操作人員之證照)操作荷重6公噸之堆高機並搭載罹災者(站立於乘坐席左側)載運約2.6公噸之棒材至棒材儲存區，到達儲存區放置位置時，罹災者下車準備拿取放置架協助松替堆放棒材，因泰籍勞工操作堆高機欲右轉90度，未注意罹災者背對站立並緊鄰堆高機左後方，又該堆高機係以後輪作轉向控制，故於堆高機右轉時，其左後輪往左偏向行進，將罹災者撞倒並輾壓其骨盆及左下肢；經警衛室電話通報119，將罹災者送往醫院救治，惟仍傷重死亡。

1. 依據臺灣臺南地方法院檢察署相驗屍體證明書所載罹災者死亡原因：「直接引起死亡原因：甲、急性腎衰竭及敗血症。乙、(甲之原因)腹部及下肢壓傷多處骨折出血。丙、(乙之原因)工作中遭堆高機壓傷。」及災害現場概況、及相關人員口述、災害現場概況，研判本次災害發生之可能原因如下：
2. 泰籍勞工未具有荷重在1公噸以上堆高機操作人員證照即駕駛操作堆高機(荷重6公噸)並搭載罹災者(站立於乘坐席左側)搬運約2.6公噸之棒材至儲存區，且未待罹災者遠離該堆高機時即向右轉動方向盤，致使堆高機左後輪往左偏向行進，將站於堆高機左邊旁之罹災者撞倒並輾壓其骨盆及左下肢，導致傷重經送醫不治。

(一) 直接原因：罹災者遭堆高機撞擊並輾壓，導致傷重死亡。

1. 雇主對於就業場所作業之車輛機械，應規定駕駛者或有關人員負責執行，除非所有人員已遠離該機械，否則不得起動。(職業安全衛生設施規則第116條第1項第1款暨職業安全衛生法第6條第1項)
2. 雇主對於就業場所作業之車輛機械，應規定駕駛者或有關人員負責執行，不得使勞工搭載於堆高機之貨叉所承載貨物之托板、撬板及其他堆高機(乘坐席以外)部分。(職業安全衛生設施規則第116條第1項第10款暨職業安全衛生法第6條第1項)
3. 雇主對於荷重在一公噸以上之堆高機，應指派經特殊安全衛生教育、訓練人員操作。(職

業安全衛生設施規則第126條暨職業安全衛生法第6條第1項)
