從事外牆窗框防水作業發生墜落致死災害

核備文號：1061008269

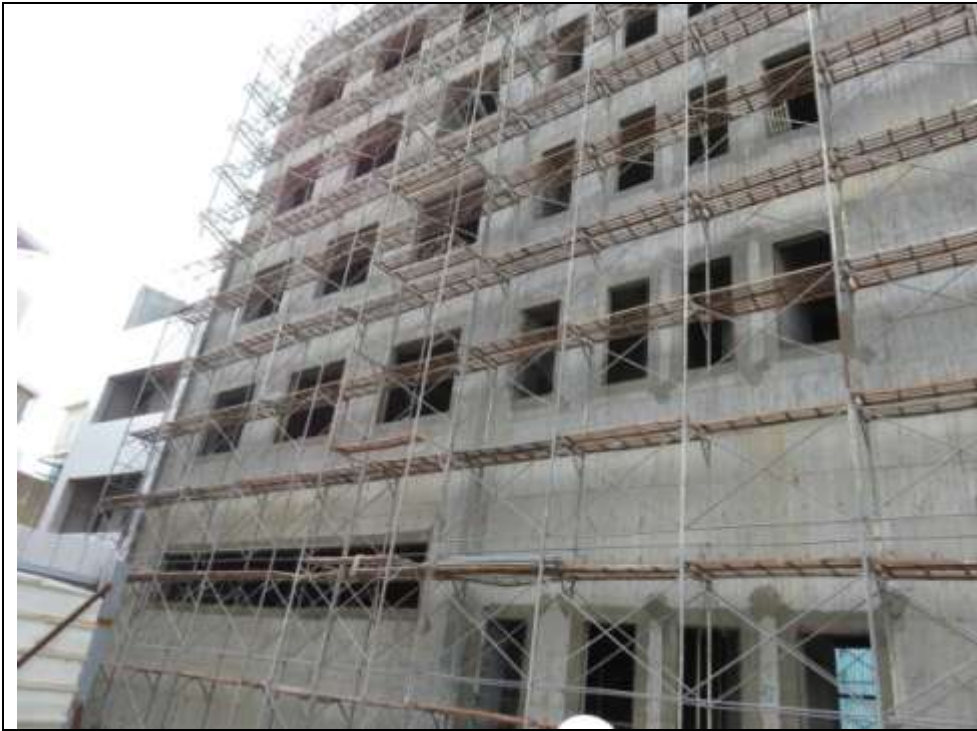
雇主使罹災者潘○○於距地面8.5公尺高之施工架工作臺上從事窗框防水作業時，因該施工架未設置之外側下拉桿及僅有單踏板，且因罹災者未使用安全帶、安全帽，致使當其於施工架工作臺上移動時墜落至1樓地面，導致傷重死亡

說明	照片一：災害發生於台南市永康區「○○新建工程」東側外牆施工架工作臺處。
----	-------------------------------------

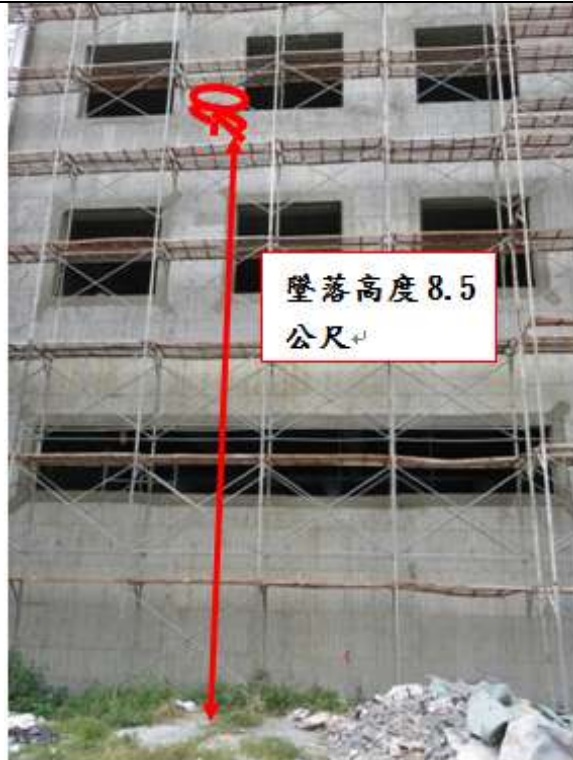
(一)直接原因：罹災者自距地面8.5公尺高之施工架工作臺墜落至1樓地面，導致傷重死亡。

說明	照片二：罹災者潘 00 墜落高度為 8.5 公尺
----	--------------------------
