## 從事配電箱線路檢修作業發生感電致死災害

- 一、行業分類：短期住宿業(5510)
- 二、災害類型：感電（13）。
- 三、災害媒介物：電力設備（352）。
- 四、罹災情形：死亡 1 人
- 五、災害發生經過：

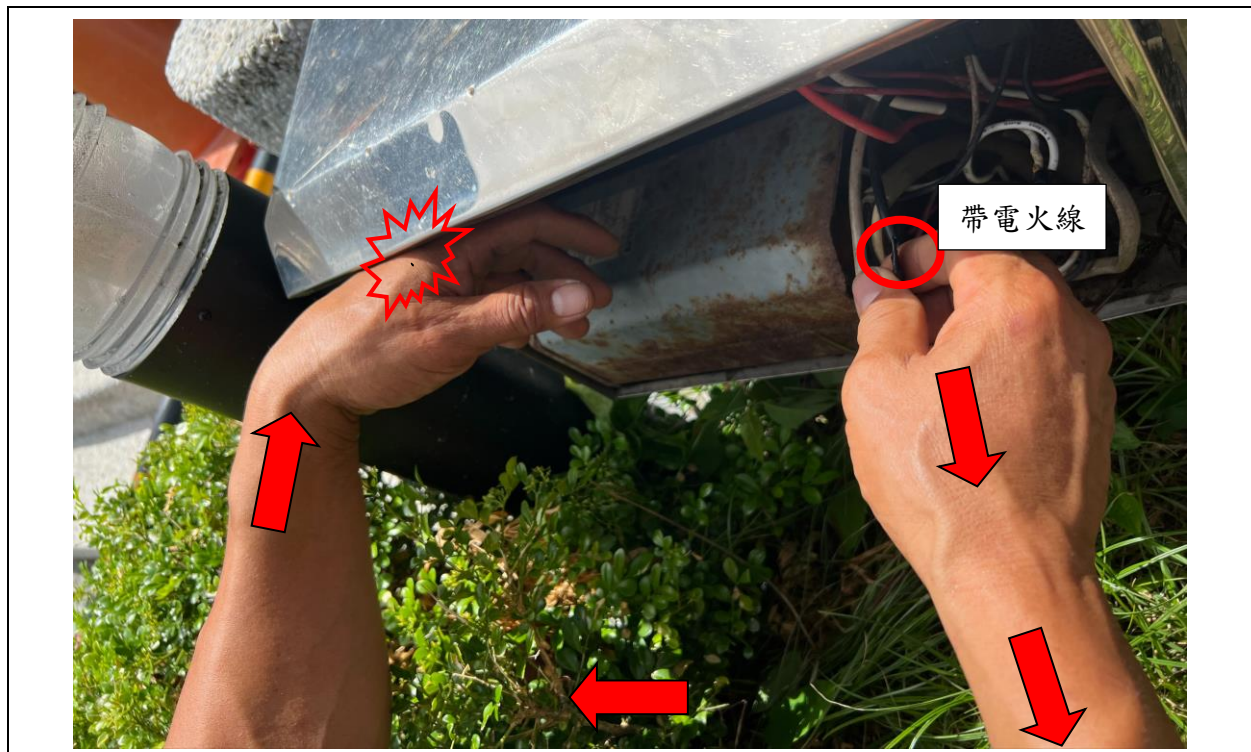
說明

雇主使罹災者周○○從事配電箱線路檢修作業時，因在未停止送電及未使用絕緣防護具之情況下，致使罹災者周○○於檢修時，右手不慎碰觸對地電壓 213 伏特之火線，造成感電傷重死亡。

- (一) 直接原因：罹災者遭對地 213 伏特之電壓電擊，導致傷重死亡。
- (二) 間接原因：不安全狀況：

1. 對於電氣設備及線路之檢查、修理，未停止送電。
2. 對於從事電氣工作之勞工，未使其使用電工安全帽、絕緣防護具及其他必要之防護器具。

照片：研判罹災者周○○因檢修分接配電箱線路欲將電源切斷時時，以右手持螺絲起子伸入分接配電箱內將電源無熔絲開關電源一次側上之火線拆除，左手手背靠在分接配電箱之外殼上，作業中右手不慎碰觸對地電壓 213 伏特之火線，導致電流經由火線→罹災者右手→罹災者身體→罹災者左手手背→分接配電箱之鐵製開關箱外殼→大地，構成迴路，造成感電致死。(示意照片)

- (一) 工程之施工者，應於施工規劃階段實施風險評估，致力防止工程施工時，發生職業災害。(職業安全衛生法第 5 條第 2 項)
- (二) 雇主應依其事業單位之規模、性質，訂定職業安全衛生管理計畫，要求各級主管及負責指揮、監督之有關人員執行。(職業安全衛生管理辦法第 12 條之 1 第 1 項暨職業安全衛生法第 23 條第 1 項)
- (三) 雇主對新僱勞工或在職勞工於變更工作前，應使其接受適於各該工作必要之一般安全衛生教育訓練。(職業安全衛生教育訓練規則第 17 條第 1 項暨職業安全衛生法第 32 條第 1 項)
- (四) 雇主為防止電氣災害，應依下列規定辦理：一、.....。十二、對於電氣設備及線路之敷設、建造、掃除、檢查、修理或調整等有導致感電之虞者，應停止送電，並為防止他人誤送電，應採上鎖或設置標示等措施。(職業安全衛生設施規則第 276 條第 12 款暨職業安全衛生法第 6 條第 1 項)
- (五) 雇主對於從事電氣工作之勞工，應使其使用電工安全帽、絕緣防護具及其他必要之防護器具。(職業安全衛生設施規則第 290 條暨職業安全衛生法第 6 條第 1 項)
- (六) 勞工因遭遇職業災害而致死亡、失能、傷害或疾病時，雇主應依下列規定予以補償。.....。四、勞工遭遇職業傷害或罹患職業病而死亡時，雇主除給與 5 個月平均工資之喪葬費外，並應一次給與其遺屬 40 個月平均工資之死亡補償。(勞動基準法第 59 條第 4 款)
