從事牆面浪板安裝作業發生感電致死災害

核備文號：1091048733

一、行業種類：其他專門營造業（4390）

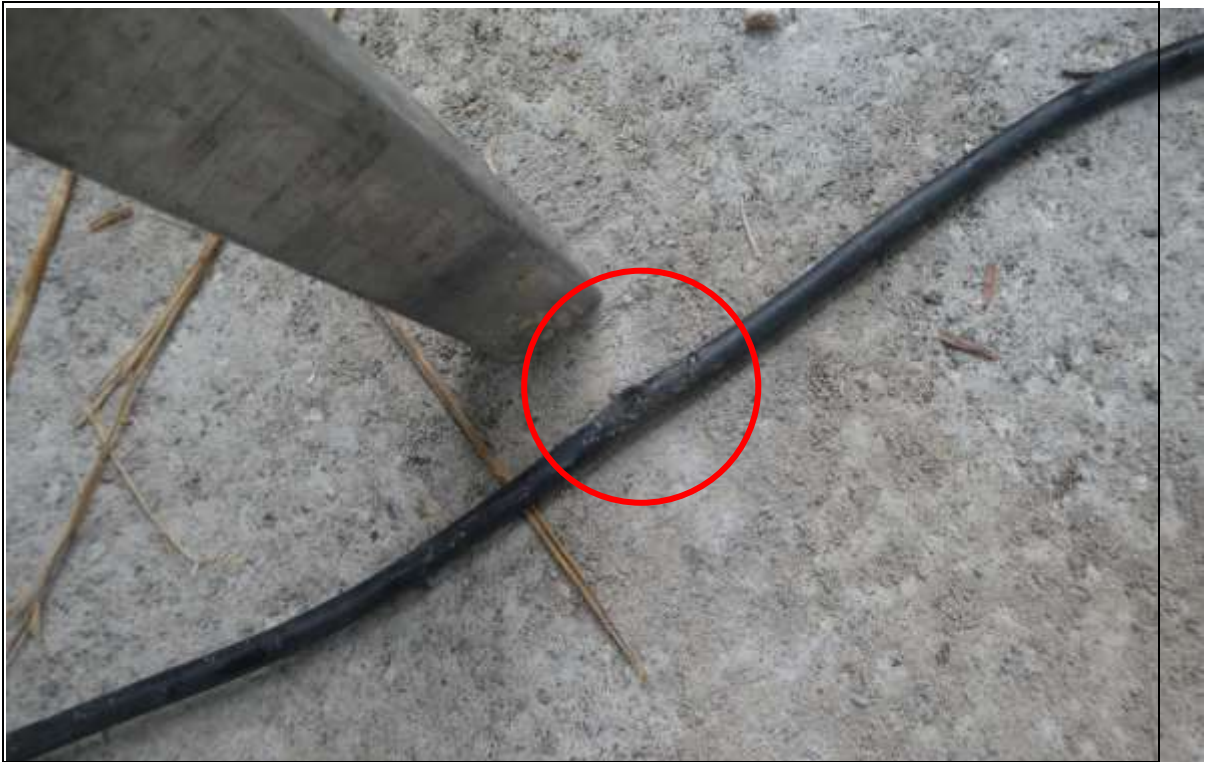
（一）直接原因：罹災者張○○跨在鐵製合梯上利用合梯兩梯腳以開合方式橫向移動合梯時，致合梯腳部壓踩地面上延長電線裸露帶電體，電流經身體至牆面鋼柱，與大地構成迴路，造成感電死亡。

附照 1：合梯腳部旁延長電線絕緣被覆有破損情形

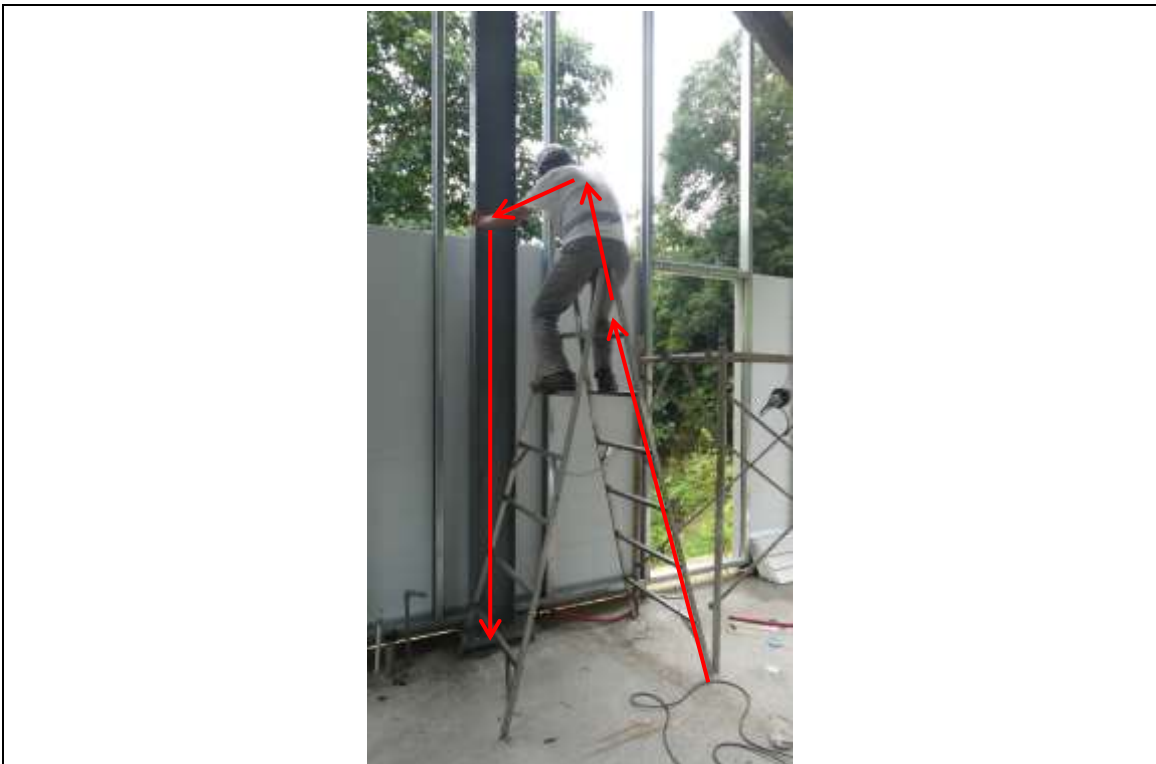
附照 2：研判電流由鐵製合梯經罹災者下肢、身體經心臟，再經罹災者手部流向牆面鋼柱後導入地面，與大地構成迴路。
