從事預拌混凝土運送作業發生墜落致死災害

核備文號：1041013538

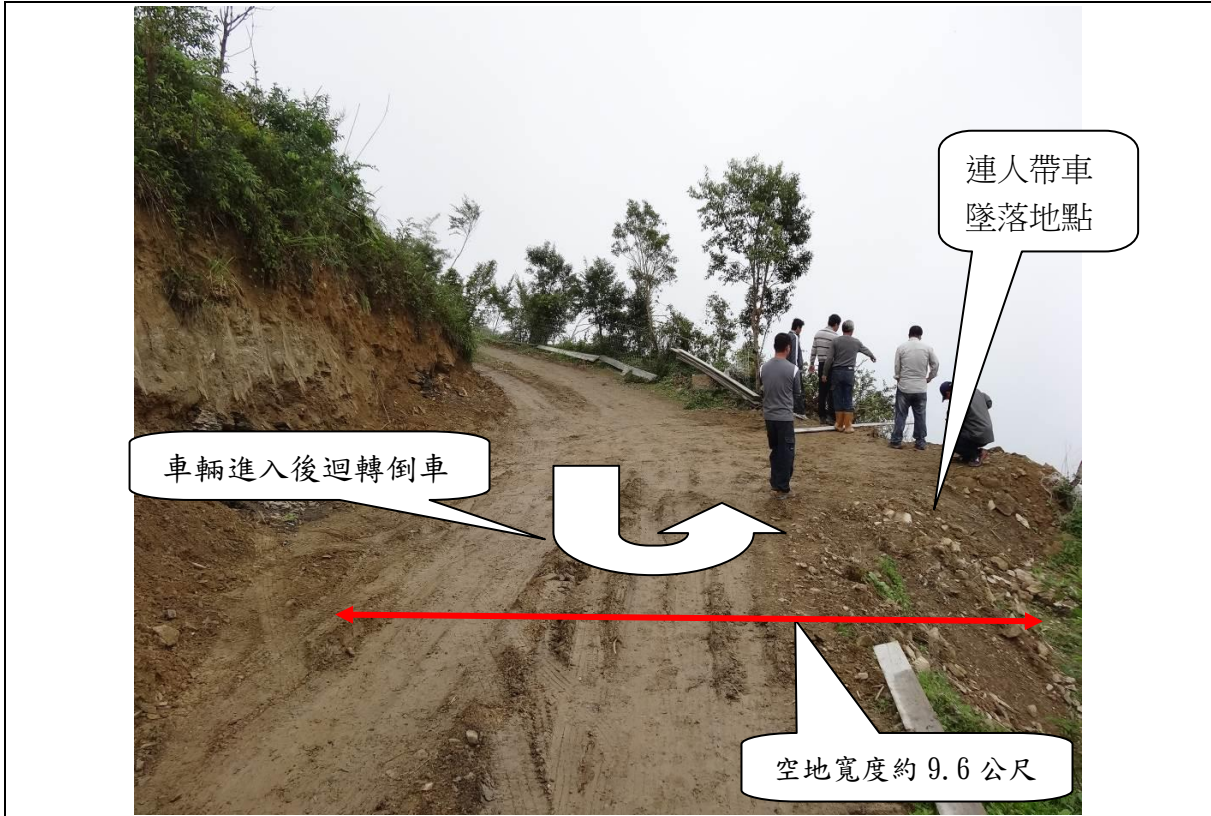
照片 1：台東縣○○鄉○○山上產業道路車輛迴轉處
(工地里程 0K+385)

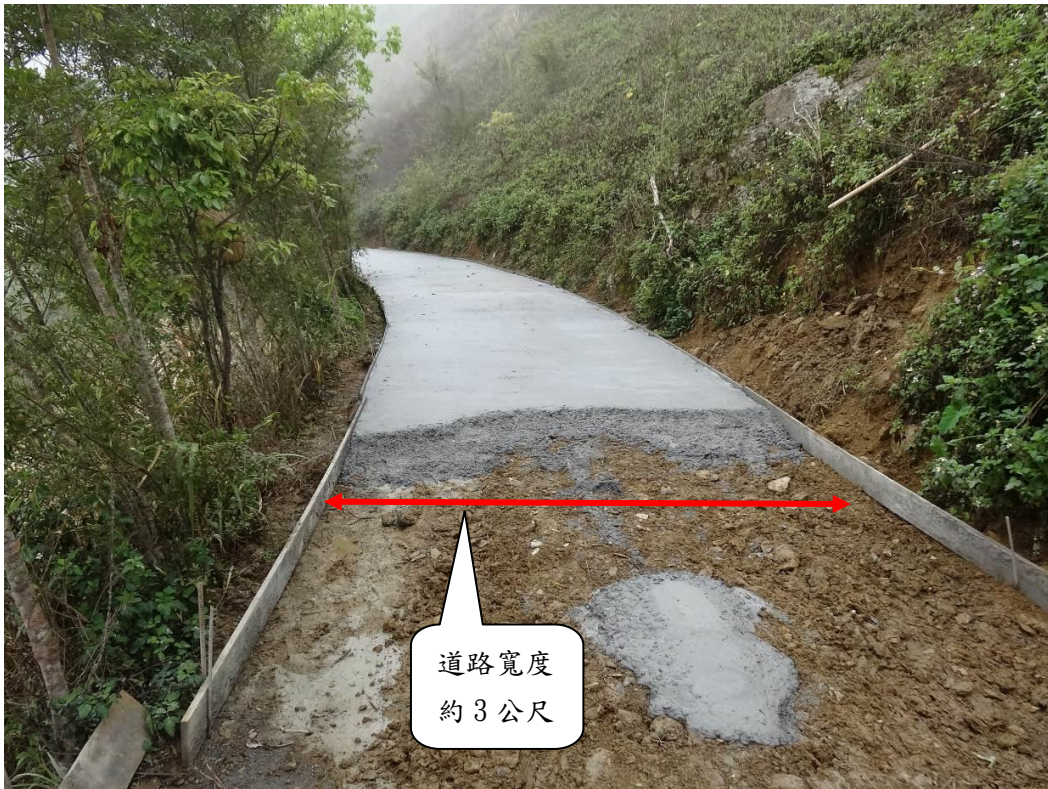
照片 2：車輛迴轉處距離施工處約 25 公尺，道路寬度約 3 公尺
(工地里程 0K+410)

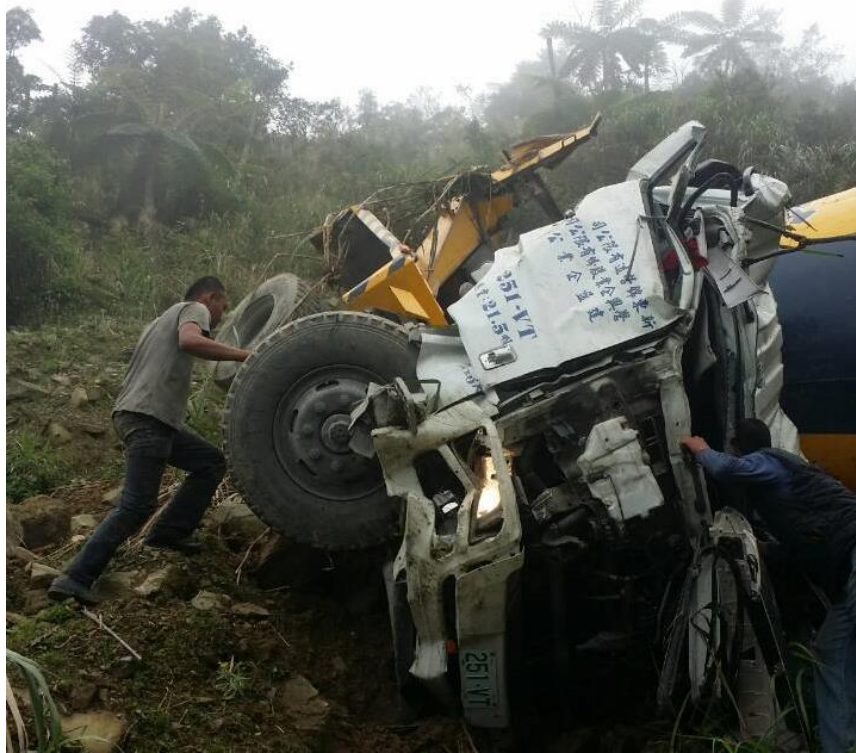
(一)直接原因：連同駕駛之預拌混凝土車墜落於75公尺深之山谷，導致傷重死亡。

照片 3：預拌混凝土車被發現時車頭朝下車尾朝上，側倒在山坡壁上，距離墜落處約 75 公尺(照片由○○企業股份有限公司提供)

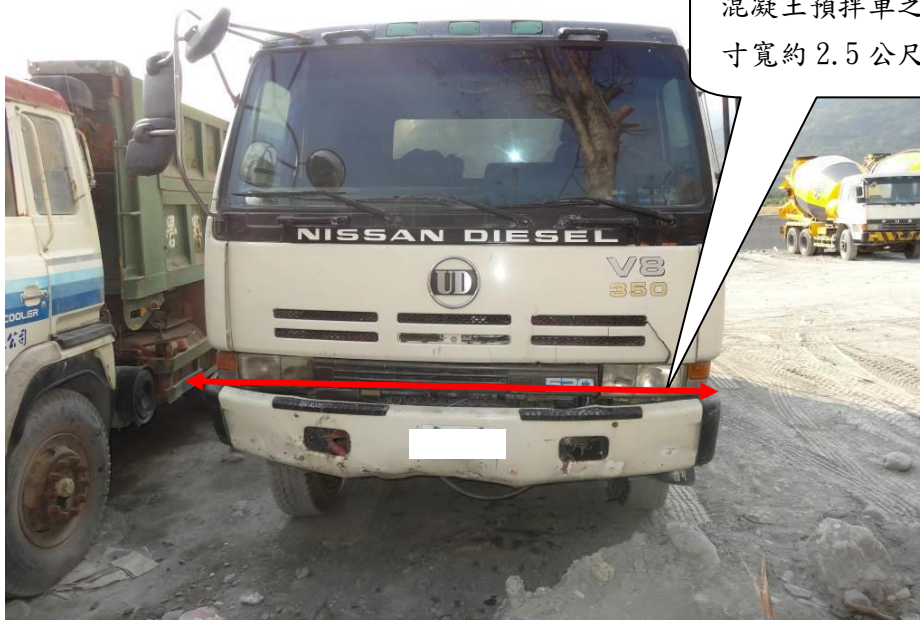
混凝土預拌車之尺寸寬約 2.5 公尺

照片 4：同款預拌混凝土車之尺寸寬約 2.5 公尺(非事故車輛)
