從事施工架組立作業發生倒塌崩塌致死災害

核備文號：(106) 1018471

- 一、行業分類：建築工程業（4100）
- 二、災害類型：物體倒塌、崩塌(05)
- 三、媒介物：施工架（411）
- 四、罹災情形：死亡 1 人
- 五、發生經過：

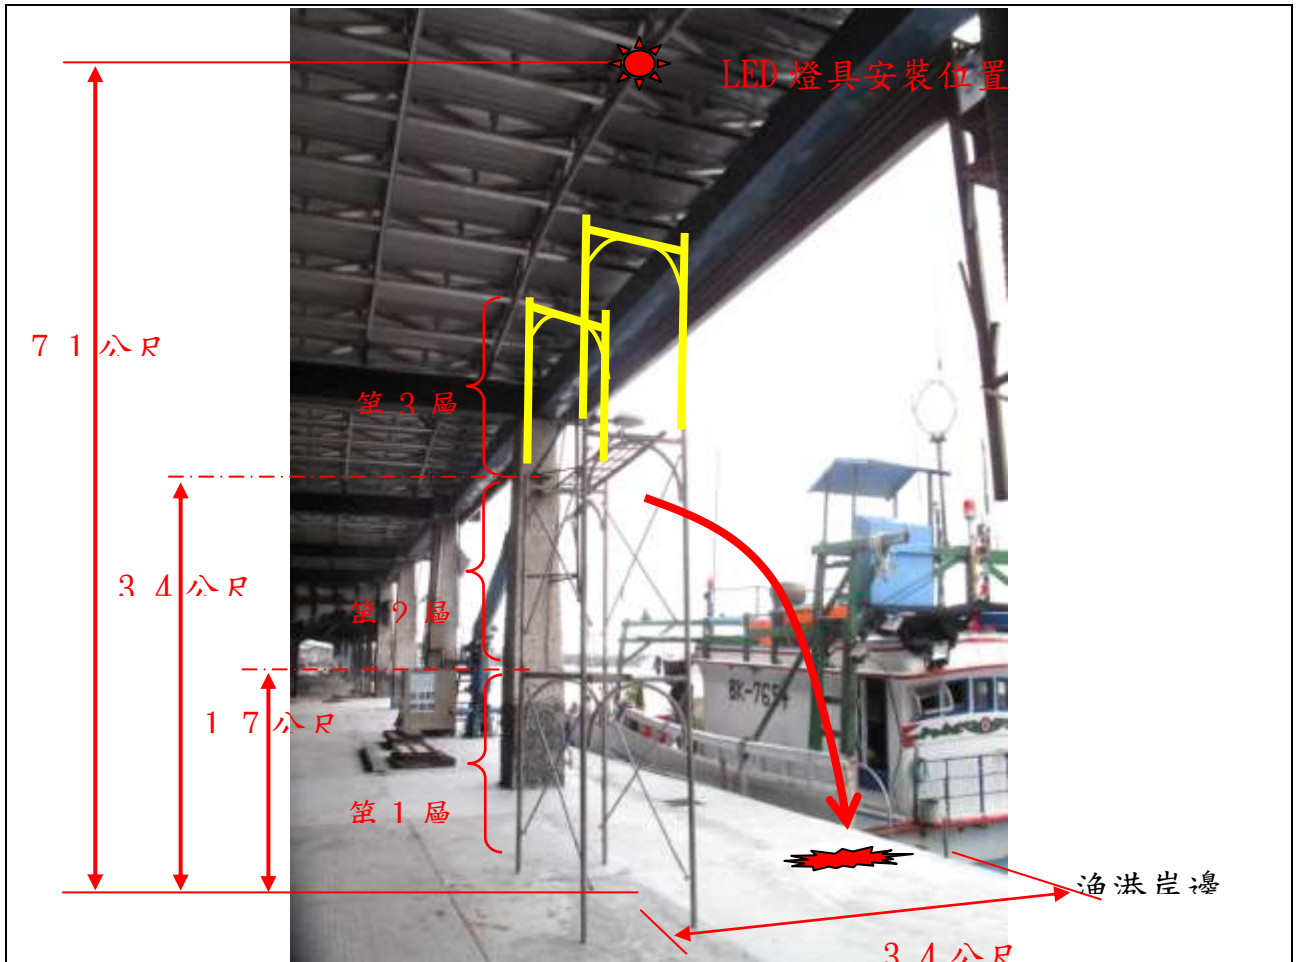
照片 1：

罹災者廖○○於本工程從事高度 5 公尺以上之施工架組立作業，因未指派施工架組配作業主管於現場監督勞工作業，及施工架未設置能使勞工安全上下之設備，且未以斜撐材作適當而充分之支撐，加上未使廖○○確實使用安全帶、安全帽之防護具之情況下，當廖○○自距地面 2 公尺高之第 2 層施工架交叉拉桿攀爬至第 2 層施工架工作臺時，施工架發生傾斜致其重心不穩墜落地面，並遭倒塌之施工架材料撞擊頭頸部，導致傷重不治。

1. 於高差超過 1.5 公尺以上之施工架場所作業時，未設置能使勞工安全上下之設備。
2. 對於在高度二公尺以上之高處作業，未使勞工確實使用安全帶、安全帽之防護具。
3. 未指派施工架組配作業主管於作業現場辦理相關事項。
4. 施工架未以斜撐材作適當而充分之支撐。

1. 災害發生於臺東縣成功鎮「00改善工程」工地內。
2. 模擬災害現場，所設施工架僅為單座，未設置能使勞工安全上下之設備及以斜撐材作適當而充分之支撐。

- 上下之設備。(職業安全衛生設施規則第 228 條暨職業安全衛生法第 6 條第 1 項)
8. 雇主對於在高度二公尺以上之高處作業，勞工有墜落之虞者，應使勞工確實使用安全帶、安全帽及其他必要之防護具。(職業安全衛生設施規則第 281 條第 1 項暨職業安全衛生法第 6 條第 1 項)
 9. 雇主對於高度五公尺以上施工架之組配及拆除(以下簡稱施工架組配)作業，應指派施工架組配作業主管於作業現場辦理下列事項：一、決定作業方法，指揮勞工作業。二、實施檢點，檢查材料、工具、器具等，並汰換其不良品。三、監督勞工確實使用個人防護具。四、確認安全衛生設備及措施之有效狀況。五、其他為維持作業勞工安全衛生所必要之設備及措施。(營造安全衛生設施標準第 41 條暨職業安全衛生法第 6 條第 1 項)
 10. 雇主為維持施工架及施工構臺之穩定，應依下列規定辦理：二、以斜撐材作適當而充分之支撐。(營造安全衛生設施標準第 45 條第 2 款暨職業安全衛生法第 6 條第 1 項)
 11. 工程之施工者，應於施工規劃階段實施風險評估，致力防止工程施工時，發生職業災害。(職業安全衛生法第 5 條第 2 項)
 12. 事業單位勞動場所發生下列職業災害之一者，雇主應於八小時內通報勞動檢查機構：一、發生死亡災害。…三、發生災害之罹災人數在一人以上，且需住院治療。(職業安全衛生法第 37 條第 2 項)
 13. 工資由勞雇雙方議定之。但不得低於基本工資。(勞動基準法第 21 條)

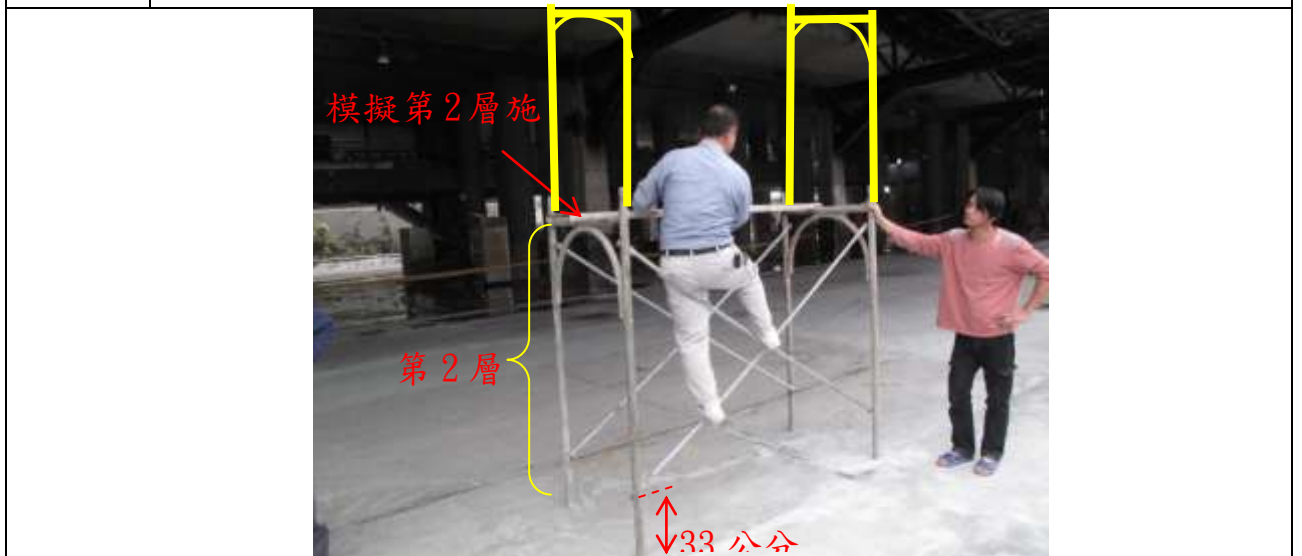
照片 2：

(一)直接原因：罹災者攀爬施工架交叉拉桿造成施工架傾斜倒塌，使其墜落至地面，並遭傾倒之施工架撞擊頭頸部導致傷重不治。

模擬罹災者廖 00 自第 1 層施工架工作臺踏板攀爬交叉拉桿至第 2 層施工架工作臺上之情形，其第 1 層施工架工作臺自交叉拉桿最低點高度約為 0.33 公尺，加上第 1 層施工架工作臺高度為 1.7 公尺高，故

罹災者攀爬交叉拉桿時，其高度已超過2公尺。

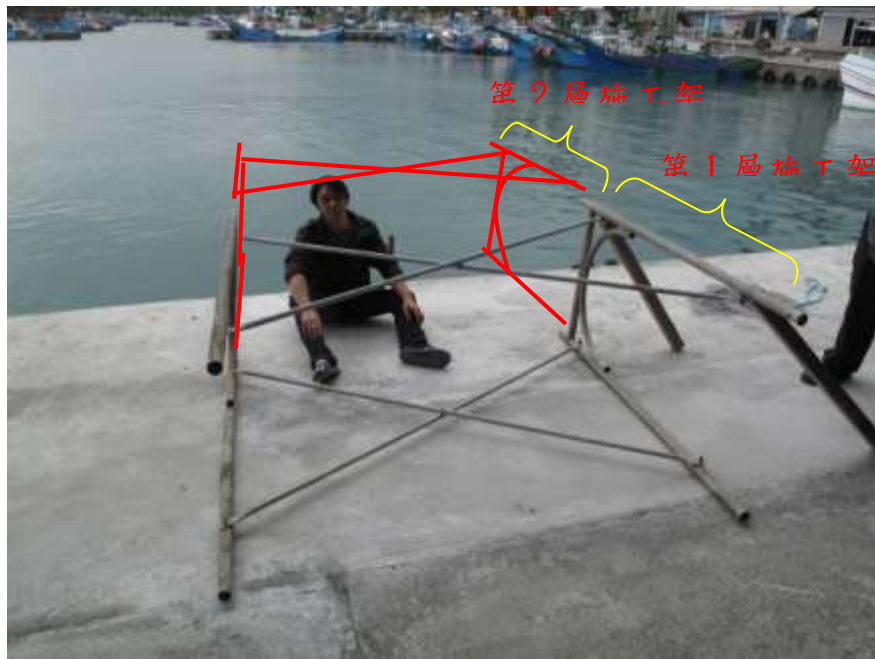
說明 照片3：
由目擊者潘 00 模擬罹災者廖 00 墜落於地面上及施工架倒塌之情況，罹災者並未墜落至海裡。
