國巨投資股份有限公司及緯德建設股份有限公司「新北市政府第二行政大樓新建工程」之承攬人中國鋼鐵結構股份有限公司所僱勞工張光塩、林清誠及再承攬人鎮鴻企業有限公司所僱勞工阮文海及關係事業單位同祥工程有限公司所僱勞工江崑財發生固定式起重機倒塌掉落致 1 死 3 傷重大職業災害檢查報告書

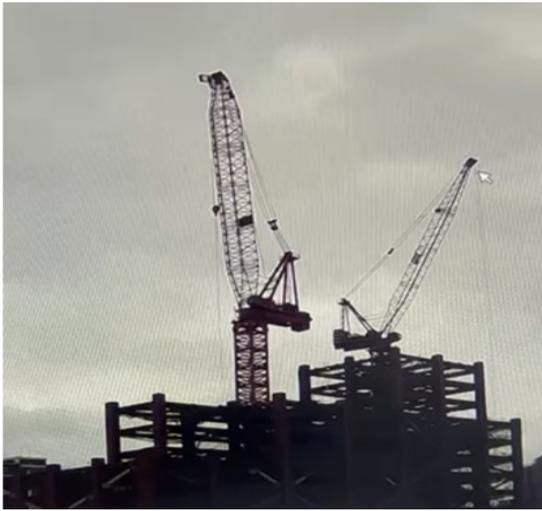
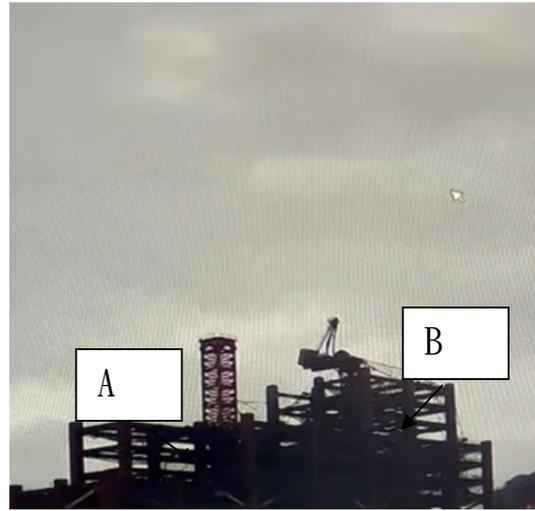
事發前

事發後

說明 事故發生前肇災塔吊仰角約 85° ，事發後 A 塔塔吊之伸臂與機械承盤平台掉落，B 塔塔吊伸臂掉落

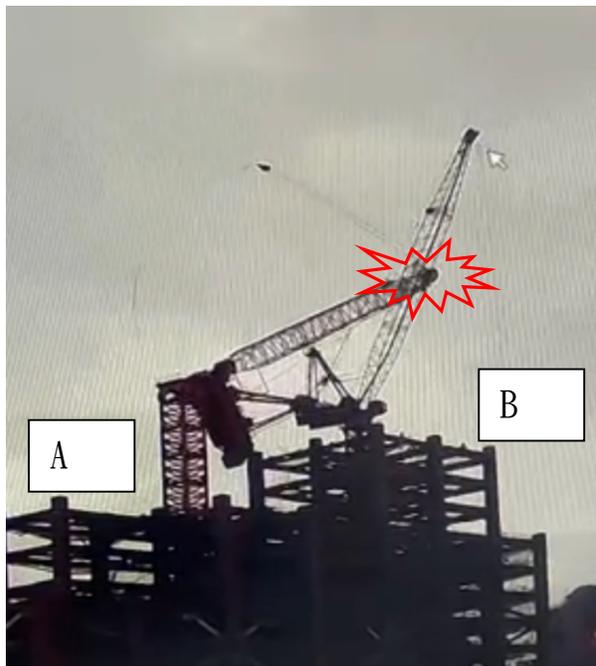
說明 A 塔塔吊之伸臂(長 55m)擊中距離約 31.35m 外的 B 塔塔吊
