局限空間作業缺氧、中毒
重大職業災害案例電子書

勞動部職業安全衛生署
OCCUPATIONAL SAFETY AND HEALTH ADMINISTRATION, MINISTRY OF LABOR

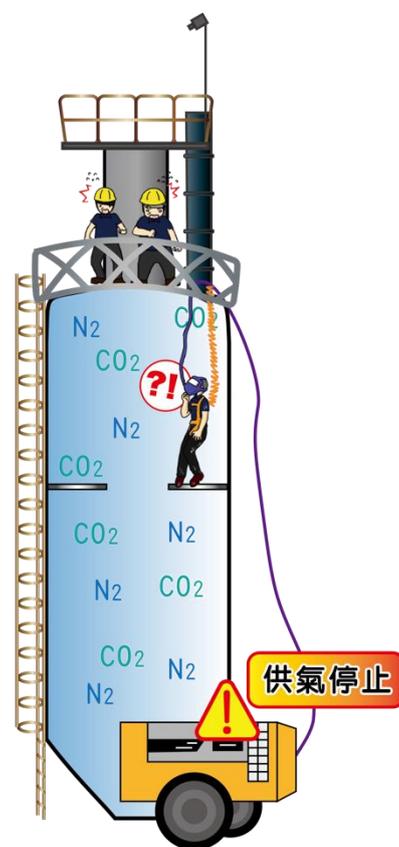
案例 1-1 於塔槽內進行卸除觸媒作業發生缺氧造成 1 人死亡

- (一) 經現場作業主管現場測試，當空壓機停止運轉約 4 秒鐘後，面罩內空氣即停止供應，在運轉中突然關閉開關再重新啟動空壓機運送氣體，大約需 15 秒鐘才能供應空氣至面罩內，作業勞工因吸入塔內大量氮氣及二氧化碳而缺氧窒息死亡。
- (二) 現場檢測結果為空壓機內燃油電磁閥開關接點有輕微氧化現象及接頭有鬆動現象，造成電阻過大，使電磁閥吸力不足，或因接頭鬆動造成瞬間接觸不良而斷電，使電磁閥關閉，造成空壓機燃油中斷而熄火，作業勞工因吸入塔內氮氣及二氧化碳缺氧窒息死亡。另對關鍵設備應備緊急電源，防止中斷輸氧。

應訂定局限空間作業危害防止計畫，落實空壓機自動檢查及建立氣體輸送異常之緊急處理程序及備援措施。

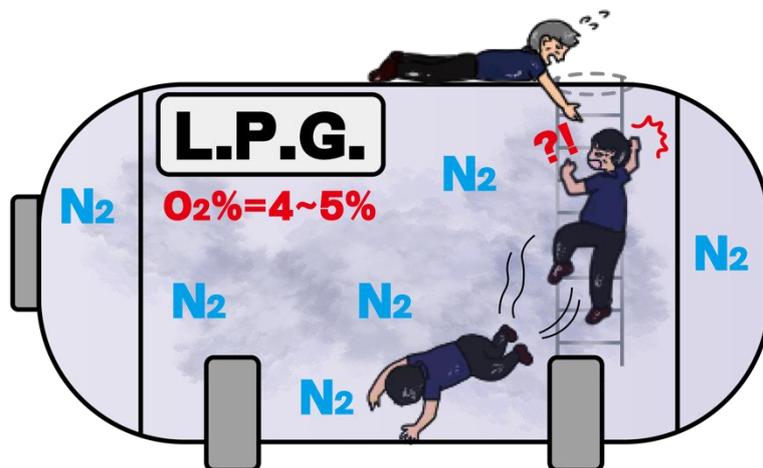
案例 1-2 從事液化石油氣清槽作業發生缺氧造成 2 人死亡

- (一) 災害發生翌日以四用氣體偵測器實施槽內空氣測定，氧氣濃度僅 4~5 %，儲槽內氧氣濃度不足；同時又以捕集袋採取槽內空氣樣本，經分析結果：乙烷為 2.66~2.54 %、丙烷為 52.58~50.0 %、丁烷為 5.35~5.01 %、氧氣為 5.13~6.04 %、氮氣為 27.80~30.32 %。
- (二) 雇主、乙員等 2 人於進入液化石油氣儲槽前，因未採取適當之機械通風換氣等必要措施，又未使用適當之呼吸防護具，致吸入缺氧空氣而窒息死亡。

- (1) 應訂定局限空間作業危害防止計畫。
- (2) 應訂定入槽作業之標準作業程序及實施作業檢點。
- (3) 應對勞工施以入槽作業必要之安全衛生教育訓練。
- (4) 應將缺氧中毒注意事項公告於局限空間作業場所入口顯而易見之處所。
- (5) 應設置缺氧作業主管從事監督作業。
- (6) 進入缺氧儲槽作業前應採取適當之機械通風(應考量氣體比重，防止積存)及氣體測定等必要措施。
- (7) 應置備空氣呼吸器、梯子、安全帶或救生索等設備，及可以動力或機械輔助吊升之緊急救援設備，供緊急搶救時使用。

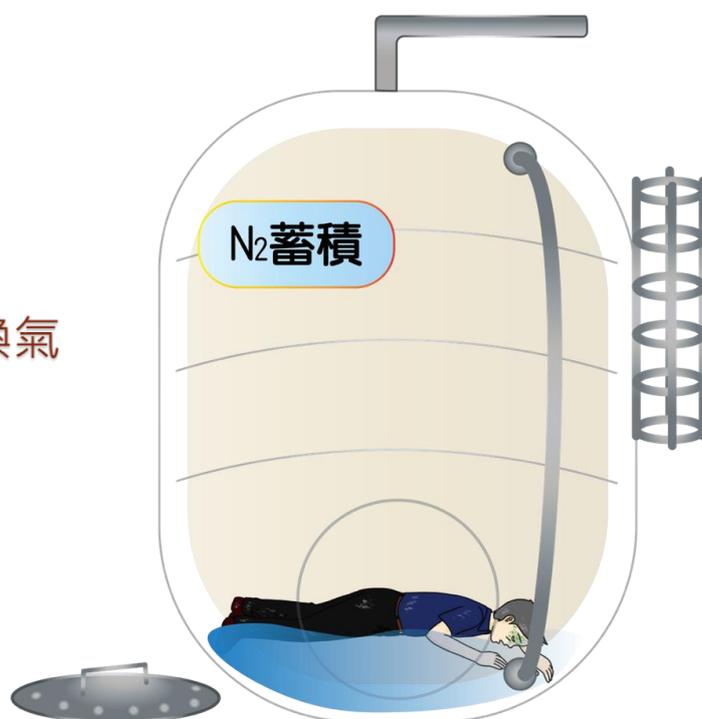
純水槽實施氮封保護，
進入前應該進行通風換氣
及氣體測定

罹災者於純水槽內部從事清洗作業時，未依規定實施通風換氣及氣體測定，該純水槽有實施氮封保護，致罹災者吸入大量氮氣缺氧窒息死亡。

- (1) 應訂定局限空間作業危害防止計畫。
- (2) 應訂定入槽作業之標準作業程序及實施作業檢點。
- (3) 應對勞工施以入槽作業必要之安全衛生教育訓練。
- (4) 應將缺氧中毒注意事項公告於局限空間作業場所入口顯而易見之處所。
- (5) 從事局限空間作業時，應實施局限空間作業進入許可管制。
- (6) 純水槽內部有實施氮封保護，進入作業應實施通風換氣及氣體測定等必要措施。

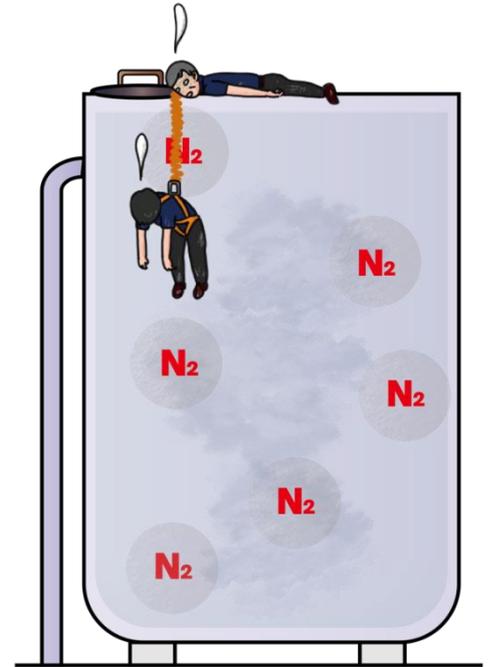
案例 1-5 從事純水桶槽維修作業發生缺氧造成 2 人死亡

此超純水桶槽為 1 個迴路共 4 桶，以氮氣管線、純水管線、檢知管及溢流管連接，為維持超純水潔淨度，氮氣管線會持續供應氮氣使槽內維持錶壓力 0.01 kg/cm²，各槽體之間氮氣除由供氣管線輸送外，尚由溢流管相通，如需進行單一桶槽作業時，除需將該作業桶槽氮氣輸送閥關閉外，尚需封死溢流管，以防氮氣洩漏造成缺氧之危害。

但是災害當日因工作內容為外部排水管路維修，作業人員認為不需進入桶槽，未通知安委會檢查，亦未採取桶槽內通風換氣及氧氣含量測定等措施。於完成排水管線維修後，甲、乙及丙員於槽頂移除溢流管封口，因溢流管封口係以帆布及膠帶纏繞，膠帶纏繞處距離槽頂約 70 公分，故作業勞工乙員趴附於槽頂，施工時開啟人孔蓋，口鼻會進入槽內，雖該桶槽氮氣管線閥已關閉，溢流管因僅以帆布及膠帶纏繞，故研判係因溢流管封口未確實，致甲員及乙員吸入過多氮氣造成缺氧窒息死亡。

- (1) 應訂定入槽作業之標準作業程序及實施作業檢點。
- (2) 應對勞工施以入槽作業必要之安全衛生教育訓練。
- (3) 應將缺氧中毒注意事項公告於局限空間作業場所入口顯而易見之處所。
- (4) 應設置缺氧作業主管從事監督作業。
- (5) 於進入桶槽時，應實施通風換氣及氣體測定，確認空氣中氧氣濃度。
- (6) 應置備適當且數量足夠的空氣呼吸器、梯子、安全帶或救生索等設備，及可以動力或機械輔助吊升之緊急救援設備，供緊急搶救時使用。
- (7) 原事業單位與承攬人分別僱用勞工共同作業時，應確實連繫調整及落實工作場所巡視。

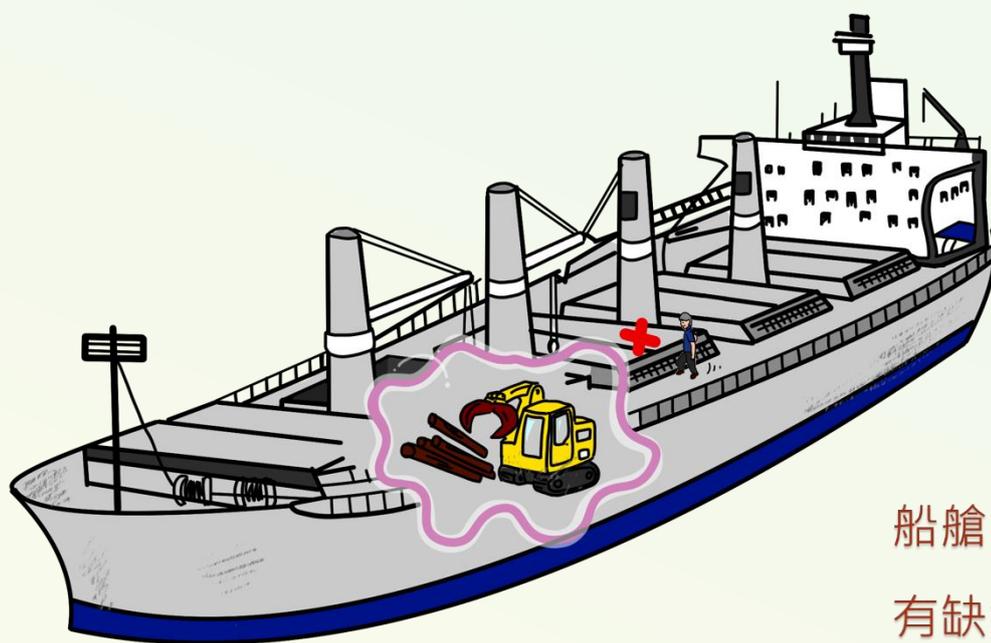
船艙內長期密閉
有缺氧風險

船艙長期密閉無法充分換氣，且船艙內儲放廢鐵，因氧化而消耗氧氣，導致該船艙充斥缺氧空氣，勞工進入發生缺氧窒息意外。

- (1) 應訂定局限空間作業危害防止計畫。
- (2) 應訂定船艙內缺氧危險作業之標準作業程序，並於作業前實施檢點。
- (3) 應對勞工施以缺氧作業必要之安全衛生教育訓練。
- (4) 應將缺氧中毒注意事項公告於船艙入口顯而易見之處所。
- (5) 應設置缺氧作業主管從事監督作業。
- (6) 於進入作業時，應實施通風換氣及氣體測定，確認空氣中氧氣及有害氣體濃度。
- (7) 應置備適當且數量足夠的空氣呼吸器、梯子、安全帶或救生索等設備，及可以動力或機械輔助吊升之緊急救援設備，供緊急搶救時使用。

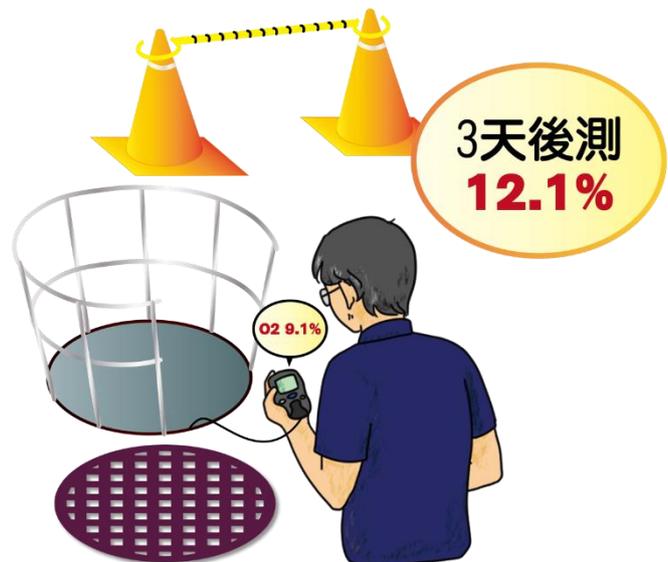
進入人孔內作業，
應採取通風換氣及
氣體測定措施

- (一) 滯留或曾滯留兩坑井之內部，會因微生物的呼吸作用而降低空氣中氧氣濃度，再加上發生災害之工作井周遭利用鐵環作為支撐，鐵製品在含水且 6 個月以上封閉情況下，內壁被氧化，亦會使其內部氧氣含量減少。罹災者因現場未實施通風換氣亦未測定氧氣濃度，未能即時發現工作井底部有缺氧現象，即進入工作井內作業，因吸入缺氧空氣而罹災。
- (二) 在搶救過程中，消防隊已對工作井底部實施通風換氣，災害發生時工作井底部空氣組成已遭破壞，搶救結束 4 小時後以四用氣體偵測器在工作井底部實施測定，測得氧氣濃度仍只有 9.1 %。另請施工人員將工作井覆蓋，於 3 日後再度派員進行測定，工作井底部空氣中氧氣濃度仍約在 12.1 %，判定為缺氧環境。

- (1) 應訂定局限空間作業危害防止計畫。
- (2) 應訂定缺氧危險作業之標準作業程序，並於作業前實施檢點。
- (3) 應對勞工施以缺氧作業必要之安全衛生教育訓練。
- (4) 應將缺氧中毒注意事項公告於局限空間作業場所入口顯而易見之處所。
- (5) 應設置缺氧作業主管從事監督作業。
- (6) 於進入作業時，應實施通風換氣及氣體測定，確認空氣中氧氣及有害氣體濃度。
- (7) 應置備適當且數量足夠的空氣呼吸器、梯子、安全帶或救生索等設備，及可以動力或機械輔助吊升之緊急救援設備，供緊急搶救時使用。

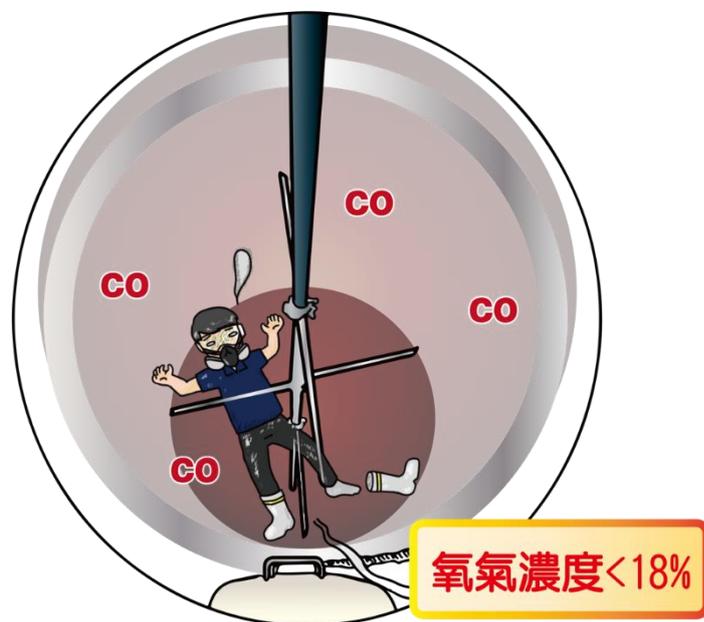
缺氧環境作業應使用
供氣式呼吸防護具

微生物發酵時，因分解作用產生有害氣體（如一氧化碳、二氧化碳、硫化氫等），本案甲員配戴淨氣式呼吸防護具進入密閉許久未通風之發酵槽，因吸入有害氣體及缺氧空氣罹災，而丙員誤以為甲員因失足而墜落，亦未配戴空氣呼吸器入槽搶救，同樣發生缺氧災害，合計造成 1 死 1 傷。

- (1) 應訂定局限空間作業危害防止計畫。
- (2) 應訂定缺氧危險作業之標準作業程序，並於作業前實施檢點。
- (3) 應對勞工施以缺氧作業必要之安全衛生教育訓練。
- (4) 應將缺氧中毒注意事項公告於局限空間作業場所入口顯而易見之處所。
- (5) 應設置缺氧作業主管從事監督作業。
- (6) 於進入作業時，應實施通風換氣及氣體測定，確認空氣中氧氣及有害氣體濃度。
- (7) 應置備適當且數量足夠的空氣呼吸器、梯子、安全帶或救生索等設備，及可以動力或機械輔助吊升之緊急救援設備，供緊急搶救時使用。

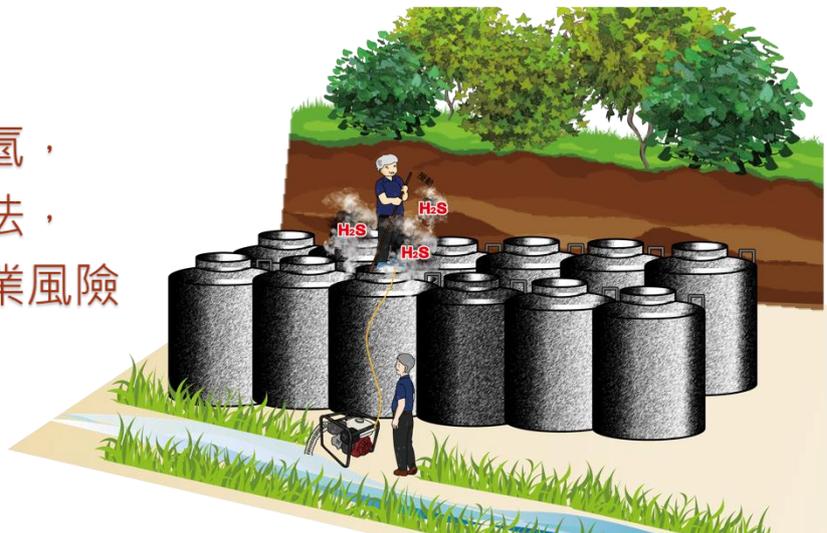
溫泉儲槽內有硫化氫，
應規劃安全作業方法，
並告知勞工槽內作業風險

- (一) 溫泉蓄水槽 3 內部之硫化氫濃度，經測定結果為 1,100 ppm。
- (二) 乙員可能在蓄水槽開口上方處吸入高濃度硫化氫快速失去意識而落入蓄水槽中，推測丙員可能因入槽搶救乙員而吸入高濃度硫化氫亦罹災。

- (1) 應訂定局限空間作業危害防止計畫。
- (2) 應訂定缺氧危險作業之標準作業程序，並於作業前實施檢點。
- (3) 應對勞工施以缺氧作業必要之安全衛生教育訓練。
- (4) 應將缺氧中毒注意事項公告於局限空間作業場所入口顯而易見之處所。
- (5) 應設置缺氧作業主管從事監督作業。
- (6) 於進入作業時，應實施通風換氣及氣體測定，確認空氣中氧氣及有害氣體濃度。
- (7) 原事業單位應對承攬人進行危害作業告知並採取必要之安全衛生措施與管理。
- (8) 原事業單位與承攬人分別僱用勞工共同作業時，應確實連繫調整及落實工作場所巡視。

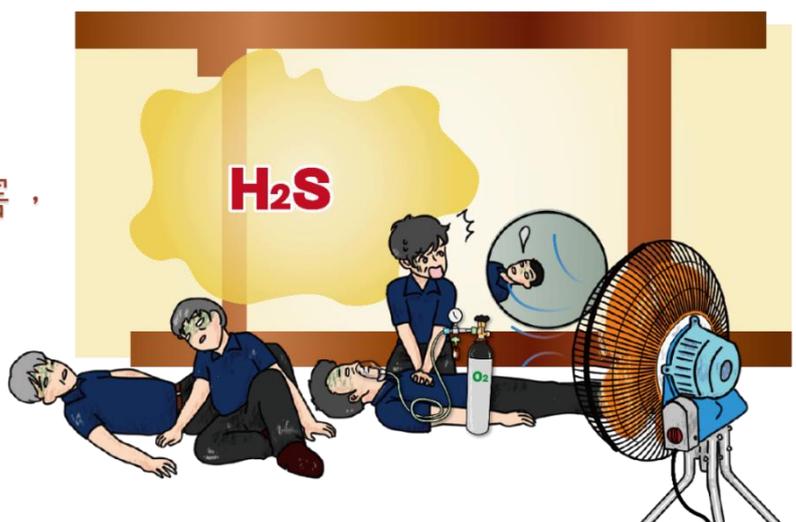
入槽作業以及搶救前，
應確認作業環境之危害，
並採取必要防範措施

紙漿槽內有微生物分解有機物而產生一氧化碳，且因紙漿有含硫物質，被硫酸還原菌分解而產生硫化氫。因罹災者進入紙漿槽進行清洗作業，於作業前未採取通風換氣及氣體測定措施，亦未著用呼吸防護具，以致吸入硫化氫等有害氣體，搶救人員未配戴呼吸防護具而相繼罹災。

- (1) 應訂定局限空間作業危害防止計畫。
- (2) 應訂定缺氧危險作業之標準作業程序，並於作業前實施檢點。
- (3) 應對勞工施以缺氧作業必要之安全衛生教育訓練。
- (4) 應將缺氧中毒注意事項公告於局限空間作業場所入口顯而易見之處所。
- (5) 應設置缺氧作業主管從事監督作業。
- (6) 於進入作業時，應實施通風換氣及氣體測定，確認空氣中氧氣及有害氣體濃度。
- (7) 應置備適當且數量足夠的空氣呼吸器、梯子、安全帶或救生索等設備，及可以動力或機械輔助吊升之緊急救援設備，供緊急搶救時使用。

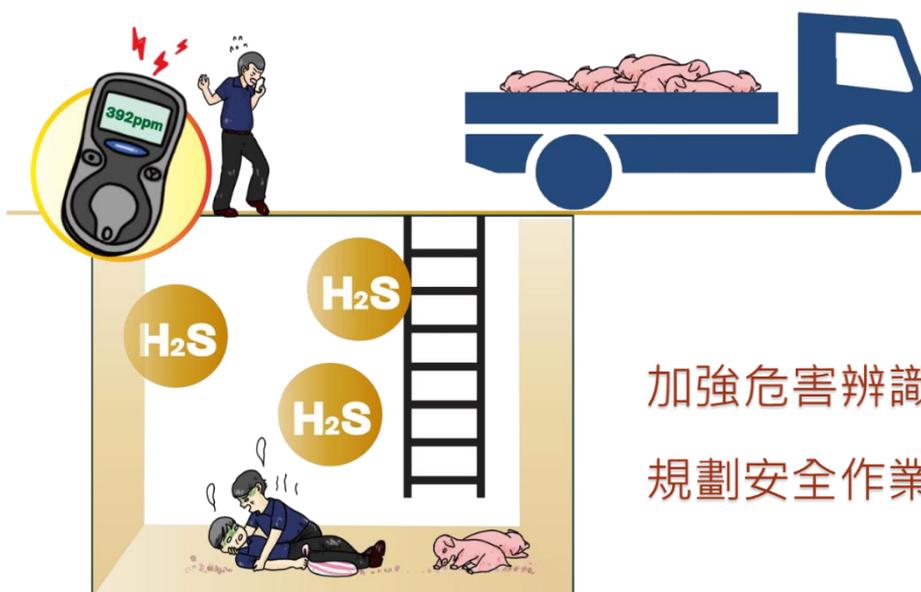
加強危害辨識教育訓練，
規劃安全作業方法

骨雜原料貯槽內主要放置斃死豬隻及下腳料，該處所即可能因動物死亡分解產生硫化氫，甲員為了撿拾槽內之塑膠袋而進入貯槽內，因事前未採取必要之通風換氣，亦未實施有害氣體測定等措施，而導致吸入高濃度硫化氫中毒昏迷，乙員救援時未使用呼吸防護具，而導致吸入硫化氫中毒而罹災。

- (1) 應訂定局限空間作業危害防止計畫。
- (2) 應訂定缺氧危險作業之標準作業程序，並於作業前實施檢點。
- (3) 應對勞工施以缺氧作業必要之安全衛生教育訓練。
- (4) 從事局限空間作業時，應實施局限空間作業進入許可管制。
- (5) 於進入作業時，應實施通風換氣及氣體測定，確認空氣中氧氣及有害氣體濃度。
- (6) 應置備適當且數量足夠的空氣呼吸器、梯子、安全帶或救生索等設備，及可以動力或機械輔助吊升之緊急救援設備，供緊急搶救時使用。

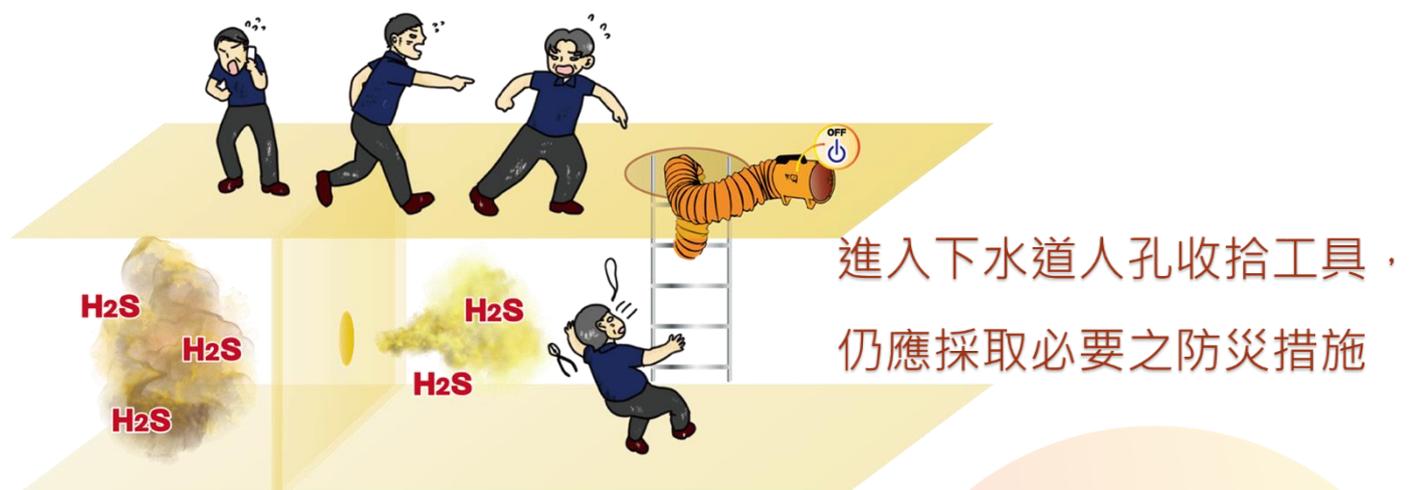
案例 2-4 進入污水下水道作業發生硫化氫中毒造成 3 人受傷

- (一) 污水下水道人孔內因已封好之污水管牆遭打開一個洞，致污水排出後滯留人孔內，因污水含有硫化氫且該氣體比重比空氣重，致人孔內硫化氫濃度累積，不易逸散，且當時 3 名罹災者未著用適當之呼吸防護具。
- (二) 甲員再度進入人孔內拿取工具前，未對該人孔採取適當通風換氣並實施氧氣、有害氣體濃度測定，且未著用適當之呼吸防護具，造成甲員吸入硫化氫中毒，此時人孔外之 2 名勞工丙、丁員，在情急之下均未著用緊急救援用之空氣呼吸器，即先後進入人孔內，亦分別吸入硫化氫中毒而罹災。

- (1) 應訂定局限空間作業危害防止計畫。
- (2) 應訂定缺氧危險作業之標準作業程序，並於作業前實施檢點。
- (3) 應對勞工施以缺氧作業必要之安全衛生教育訓練。
- (4) 應將缺氧中毒注意事項公告於局限空間作業場所入口顯而易見之處所。
- (5) 從事局限空間作業時，應實施局限空間作業進入許可管制。
- (6) 於進入作業時，應實施通風換氣及氣體測定，確認空氣中氧氣及有害氣體濃度。
- (7) 應置備適當且數量足夠的空氣呼吸器、梯子、安全帶或救生索等設備，及可以動力或機械輔助吊升之緊急救援設備，供緊急搶救時使用。

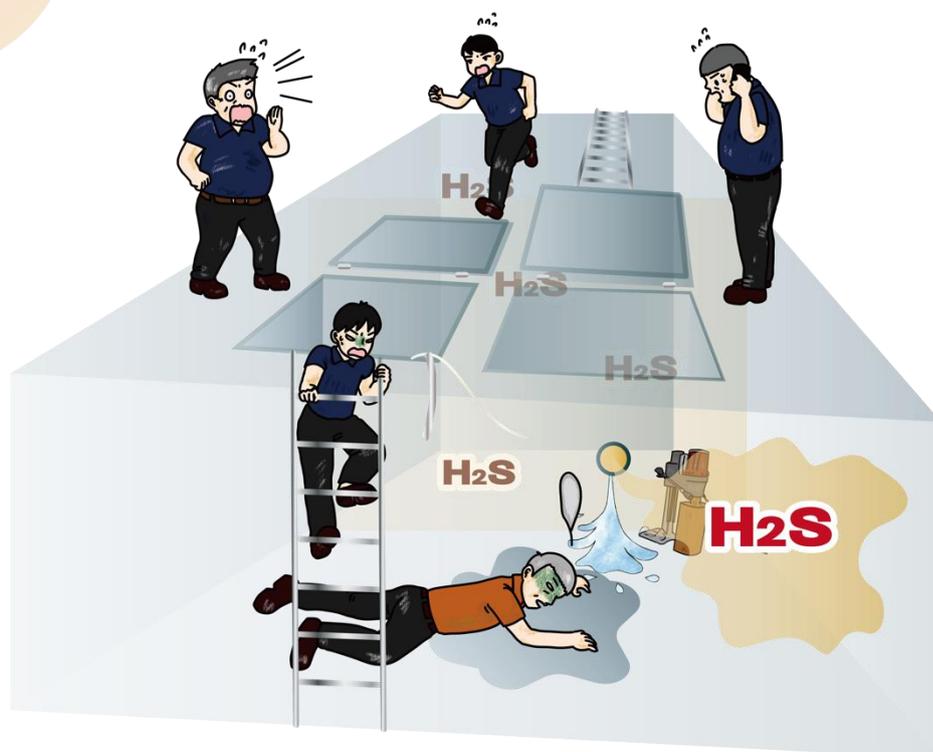
搶救人員應配戴
適當的裝備再進入

鑽孔作業勞工甲員在未實施通風換氣及氣體測定的狀況下進入調整池內從事作業，廢水收集池內廢水經微生物分解產生的硫化氫逐漸由新鑽設流水孔流入調整池，造成調整池內之甲員昏迷倒下並吸入池內廢水，皮革公司在其他處所作業聞聲趕來救援的4名勞工亦先後進入調整池中搶救，也都因硫化氫中毒昏迷倒下吸入廢水，造成5人送醫急救不治死亡。

- (1) 應訂定局限空間作業危害防止計畫。
- (2) 應訂定缺氧危險作業之標準作業程序，並於作業前實施檢點。
- (3) 應對勞工施以缺氧作業必要之安全衛生教育訓練。
- (4) 應將缺氧中毒注意事項公告於局限空間作業場所入口顯而易見之處所。
- (5) 從事局限空間作業時，應實施局限空間作業進入許可管制。
- (6) 應設置缺氧作業主管從事監督作業。
- (7) 於進入作業時，應實施通風換氣及氣體測定，確認空氣中氧氣及有害氣體濃度。
- (8) 應置備適當且數量足夠的空氣呼吸器、梯子、安全帶或救生索等設備，及可以動力或機械輔助吊升之緊急救援設備，供緊急搶救時使用。
- (9) 原事業單位應對承攬人進行危害作業告知並採取必要之安全衛生措施與管理。
- (10) 原事業單位與承攬人分別僱用勞工共同作業時，應確實連繫調整及落實工作場所巡視。

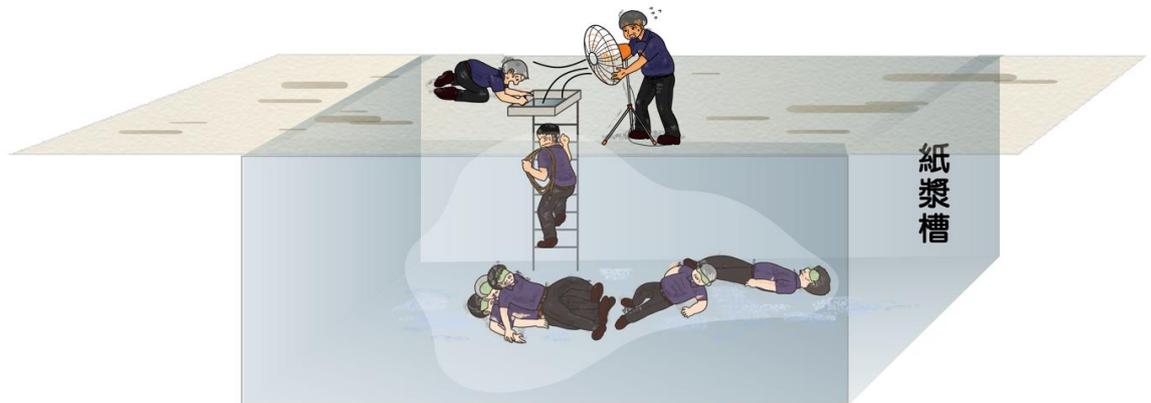
紙漿槽內常有一氧化碳或硫化氫氣體，
進入前應確實通風（不宜用電扇）及測定，
搶救人員應配戴正確裝備再進入

儲槽於肇災前已持續作業 55 天，槽內紙漿溶液中微生物部分解形成一氧化碳，基於該儲槽內部通風不良，導致該儲槽內滯留高濃度之一氧化碳。而罹災者乙員在紙漿儲槽內進行清洗作業時，因未先實施通風換氣而吸入一氧化碳中毒昏倒，其他罹災者，包括主管、丙員、丁員及戊員等 4 人亦在未通風且未配戴適當之呼吸防護具之情形下入槽救人，亦因吸入高濃度一氧化碳中毒昏倒。

- (1) 應訂定局限空間作業危害防止計畫。
- (2) 應訂定缺氧危險作業之標準作業程序，並於作業前實施檢點。
- (3) 應對勞工施以缺氧作業必要之安全衛生教育訓練。
- (4) 應將缺氧中毒注意事項公告於局限空間作業場所入口顯而易見之處所。
- (5) 從事局限空間作業時，應實施局限空間作業進入許可管制。
- (6) 應設置缺氧作業主管從事監督作業。
- (7) 於進入作業時，應實施通風換氣及氣體測定，確認空氣中氧氣及有害氣體濃度。
- (8) 應置備適當且數量足夠的空氣呼吸器、梯子、安全帶或救生索等設備，及可以動力或機械輔助吊升之緊急救援設備，供緊急搶救時使用。
- (9) 開口周圍應有防護，防止人員墜落。

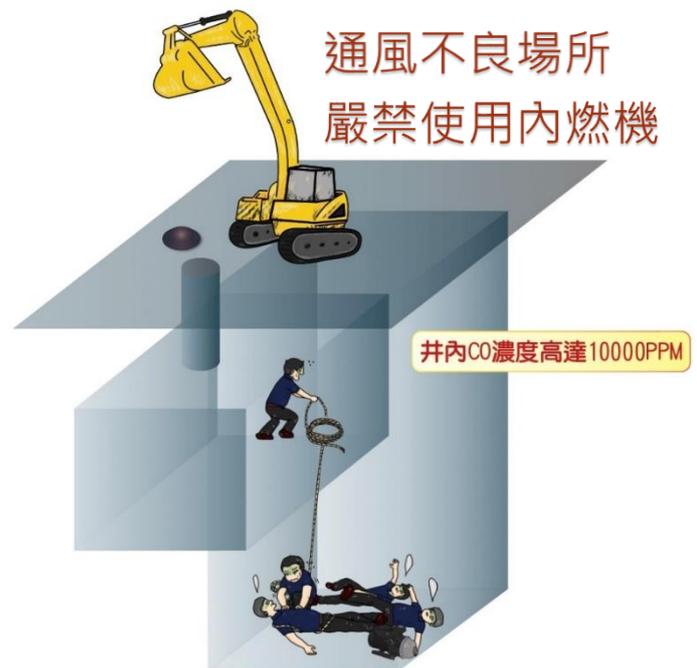
案例 3-2 於直井內使用內燃機抽水幫浦發生一氧化碳中毒造成 2 死 1 傷

- (一) 通風不良之直井中使用內燃機運轉時間約 2.5 小時，內燃機汽油燃燒因氧氣不足而產生一氧化碳。當日以檢知管檢測一氧化碳氣體濃度，高達 10,000 ppm，為可在數分鐘致死濃度 5,000 ppm 的 2 倍。
- (二) 3 名勞工進入直井前，未實施通風換氣，亦未使用適當之呼吸防護具。

- (1) 應訂定局限空間作業危害防止計畫。
- (2) 應訂定缺氧危險作業之標準作業程序，並於作業前實施檢點。
- (3) 應對勞工施以缺氧作業必要之安全衛生教育訓練。
- (4) 應將缺氧中毒注意事項公告於局限空間作業場所入口顯而易見之處所。
- (5) 從事局限空間作業時，應實施局限空間作業進入許可管制。
- (6) 應設置缺氧作業主管從事監督作業。
- (7) 於進入作業時，應實施通風換氣及氣體測定，確認空氣中氧氣及有害氣體濃度。
- (8) 應置備適當且數量足夠的空氣呼吸器、梯子、安全帶或救生索等設備，及可以動力或機械輔助吊升之緊急救援設備，供緊急搶救時使用。
- (9) 原事業單位應對承攬人進行危害作業告知並採取必要之安全衛生措施與管理。

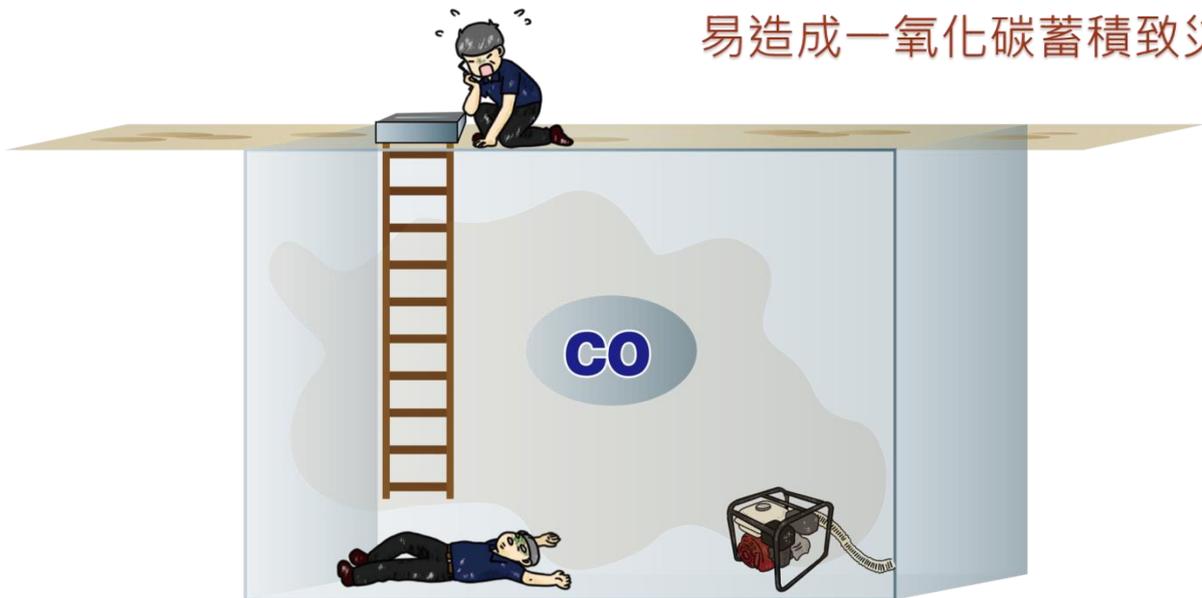
通風不良場所使用內燃機，
易造成一氧化碳蓄積致災

災害發生前一日下午，甲員於地下污水池使用內燃機抽水泵抽取污水池內的水，因抽水泵之內燃機運轉燃燒後產生大量一氧化碳，又未實施通風換氣及氣體測定，致於隔日乙員進入污水池作業時，吸入過多一氧化碳中毒死亡，甲員及主管亦因搶救過程中吸入一氧化碳送醫治療。

- (1) 應訂定局限空間作業危害防止計畫。
- (2) 應訂定缺氧危險作業之標準作業程序，並於作業前實施檢點。
- (3) 應對勞工施以缺氧作業必要之安全衛生教育訓練。
- (4) 應將缺氧中毒注意事項公告於局限空間作業場所入口顯而易見之處所。
- (5) 從事局限空間作業時，應實施局限空間作業進入許可管制。
- (6) 應設置缺氧作業主管從事監督作業。
- (7) 於進入作業時，應實施通風換氣及氣體測定，確認空氣中氧氣及有害氣體濃度。
- (8) 應置備適當且數量足夠的空氣呼吸器、梯子、安全帶或救生索等設備，及可以動力或機械輔助吊升之緊急救援設備，供緊急搶救時使用。

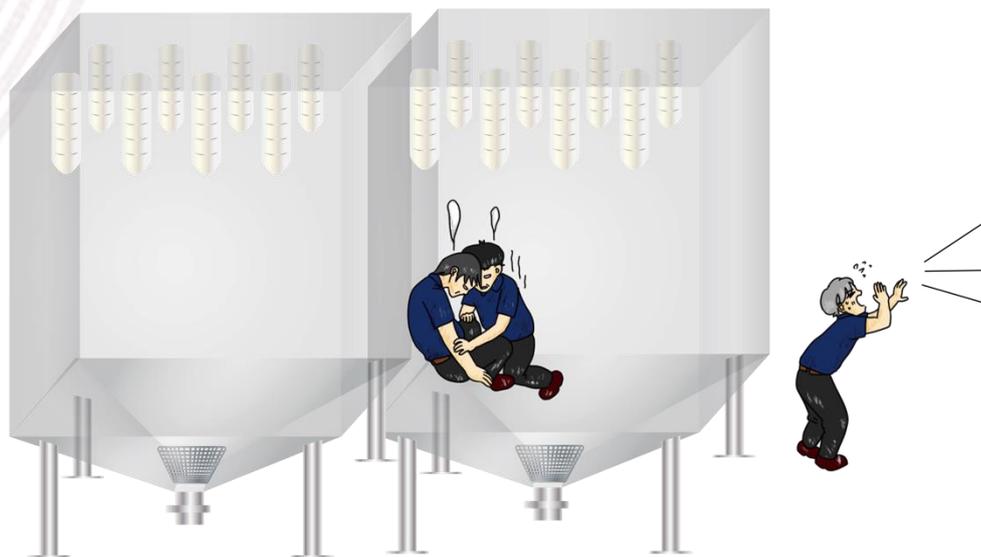
袋式集塵器內容易累積一氧化碳

研判本次災害可能原因為熔爐升火時，燃燒產生之一氧化碳等廢氣進入袋式集塵器內，甲員獨自進入袋式集塵器內部從事集塵灰清理或檢視濾袋時，因袋式集塵器內充滿高濃度一氧化碳，造成甲員因吸入一氧化碳中毒死亡，而前來救援的丙員，亦因吸入一氧化碳中毒而罹災。

- (1) 應訂定局限空間作業危害防止計畫。
- (2) 應訂定缺氧危險作業之標準作業程序，並於作業前實施檢點。
- (3) 應對勞工施以缺氧作業必要之安全衛生教育訓練。
- (4) 應將缺氧中毒注意事項公告於局限空間作業場所入口顯而易見之處所。
- (5) 從事局限空間作業時，應實施局限空間作業進入許可管制。
- (6) 應設置缺氧作業主管從事監督作業。
- (7) 於進入作業時，應實施通風換氣及氣體測定，確認空氣中氧氣及有害氣體濃度。

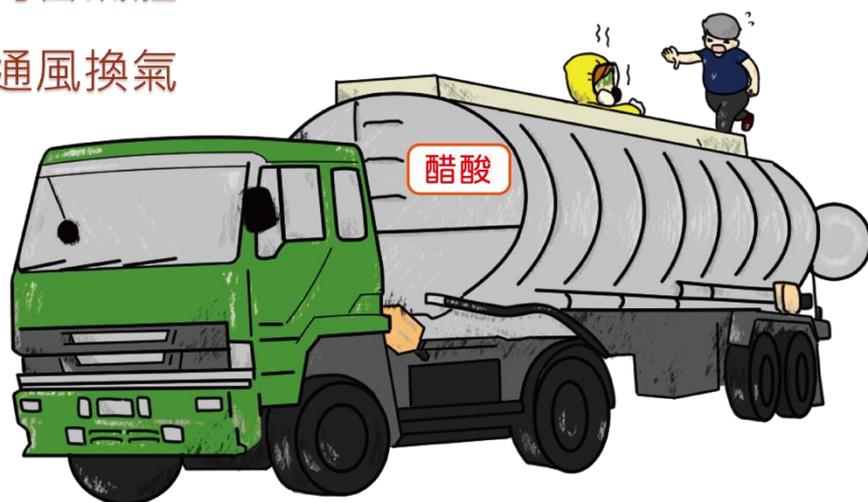
儲槽卸料後內部仍存在有害氣體，
進入儲槽前應確實實施通風換氣

甲員進入槽體前，雖有使用全面體淨氣式呼吸防護具，但未事先採取通風換氣及有害氣體測定措施。另於隔日上午以檢知管測定肇災槽體，醋酸濃度達 30 ppm (TWA-10 ppm ; STEL-15 ppm)，推測甲員為吸入醋酸蒸氣而死亡，搶救人員未配戴適當呼吸防護具貿然入槽搶救，亦不幸罹災。

- (1) 應訂定局限空間作業危害防止計畫。
- (2) 應訂定缺氧危險作業之標準作業程序，並於作業前實施檢點。
- (3) 應對勞工施以缺氧作業必要之安全衛生教育訓練。
- (4) 從事局限空間作業時，應實施局限空間作業進入許可管制。
- (5) 應設置缺氧作業主管從事監督作業。
- (6) 於進入作業時，應實施通風換氣及氣體測定，確認空氣中氧氣及有害氣體濃度。
- (7) 應置備適當且數量足夠的空氣呼吸器、梯子、安全帶或救生索等設備，及可以動力或機械輔助吊升之緊急救援設備，供緊急搶救時使用。

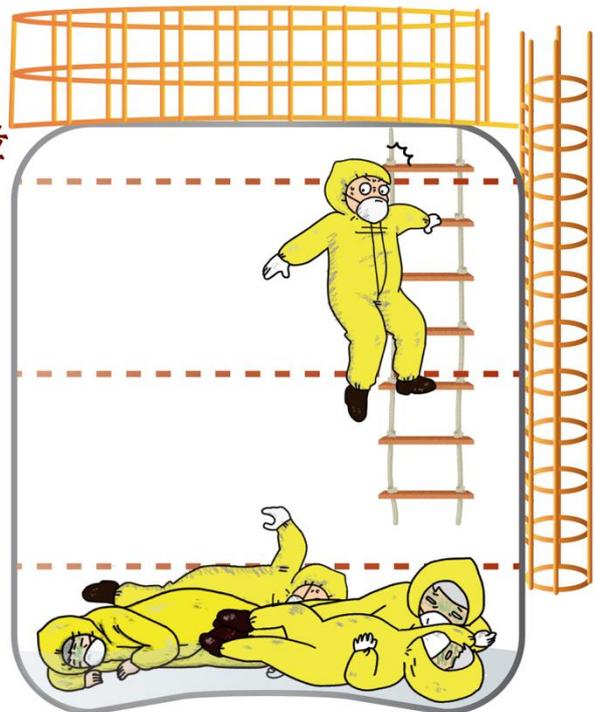
桶槽排空後
立即檢測結果

O₂含量

14%

6.8%

5%

缺氧環境必須使用
供氣式呼吸防護具

當桶槽排空後，測定人孔口氧氣含量為 14%，桶槽內一半位置氧氣含量為 6.8%，桶槽底部氧氣含量為 5%，甲員雖著 C 級防護衣及配戴 R95 口罩，惟進入桶槽前未實施通風換氣及有害氣體濃度測定，並使用適當呼吸防護具，且在未使用全身背負式安全帶、捲揚式防墜器等必須之防護裝備下，即進入顯影液桶槽內從事檢查作業，可能因吸入有害氣體及缺氧空氣，跌落至深度 37.5 公分之顯影液中，造成其吸入槽內顯影液引發急性肺水腫而致呼吸衰竭死亡。隨後有 4 名勞工入槽搶救，亦未配戴正確的裝備，而吸入有害氣體及缺氧空氣，跌入槽內吸入顯影液而罹災。

- (1) 應訂定局限空間作業危害防止計畫。
- (2) 應訂定缺氧危險作業之標準作業程序，並於作業前實施檢點。
- (3) 應對勞工施以缺氧作業必要之安全衛生教育訓練。
- (4) 應將缺氧中毒注意事項公告於局限空間作業場所入口顯而易見之處所。
- (5) 從事局限空間作業時，應實施局限空間作業進入許可管制。
- (6) 應設置缺氧作業主管從事監督作業。
- (7) 於進入作業時，應實施通風換氣及氣體測定，確認空氣中氧氣及有害氣體濃度。
- (8) 應置備適當且數量足夠的空氣呼吸器、梯子、安全帶或救生索等設備，及可以動力或機械輔助吊升之緊急救援設備，供緊急搶救時使用。
- (9) 原事業單位應對承攬人進行作業危害告知並採取必要之安全衛生措施與管理。
- (10) 原事業單位與承攬人分別僱用勞工共同作業時，應確實連繫調整及落實工作場所巡視。
