# 從事水面型太陽能電池作業發生感電致死災害

## 案情摘要

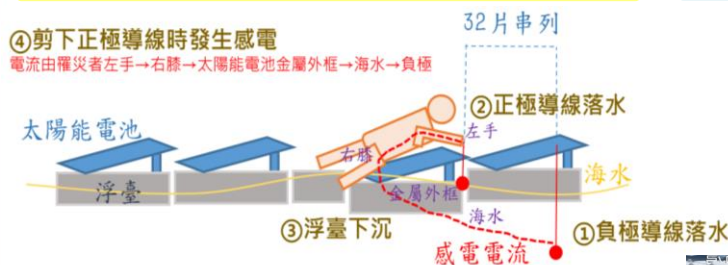
112年7月18日，水面型太陽能電池串線發現正極導線產生煙塵，罹災勞工前往檢修，以左手持老虎鉗剪下正極導線時發生感電，送醫後傷重不治死亡。

- ① 太陽能電池負極導線落水。
- ② 太陽能電池正極導線落水→產生煙塵。
- ③ 罹災者重量使浮臺下沉→太陽能電池金屬外殼浸泡於海水中→負極導線與太陽能電池金屬外殼電氣性連通。
- ④ 罹災者左手持老虎鉗剪下正極導線時發生感電。

1. 應訂定標準作業程序，並使勞工確實遵循辦理。

2. 使勞工從事高壓電路活線作業時，應使作業勞工戴用絕緣用防護具。

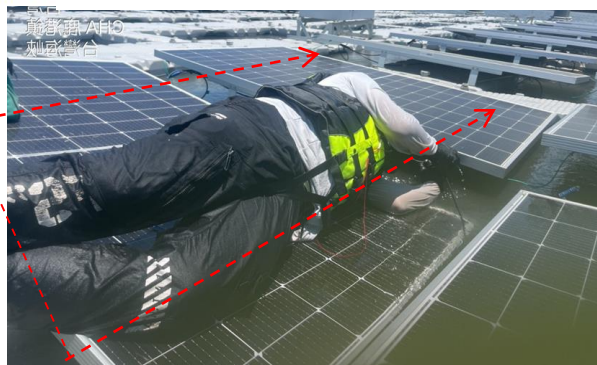
災害發生前太陽能電池負極導線落水，雇主使勞工從事電氣活線作業時，未使作業勞工戴用絕緣用防護具，罹災勞工持老虎鉗剪下正極導線時，電流由罹災者左手→右膝、左頸→太陽能電池金屬外框→海水→負極，造成感電

太陽能電池串列(32片)正極與負極之間電壓約1211伏特

職業安全衛生設施規則第258條第1款
