一、行業分類：鐵路運輸業（4910）

二、災害類型：被撞（06）

三、媒介物：火車（232）

四、罹災情形：死亡2人

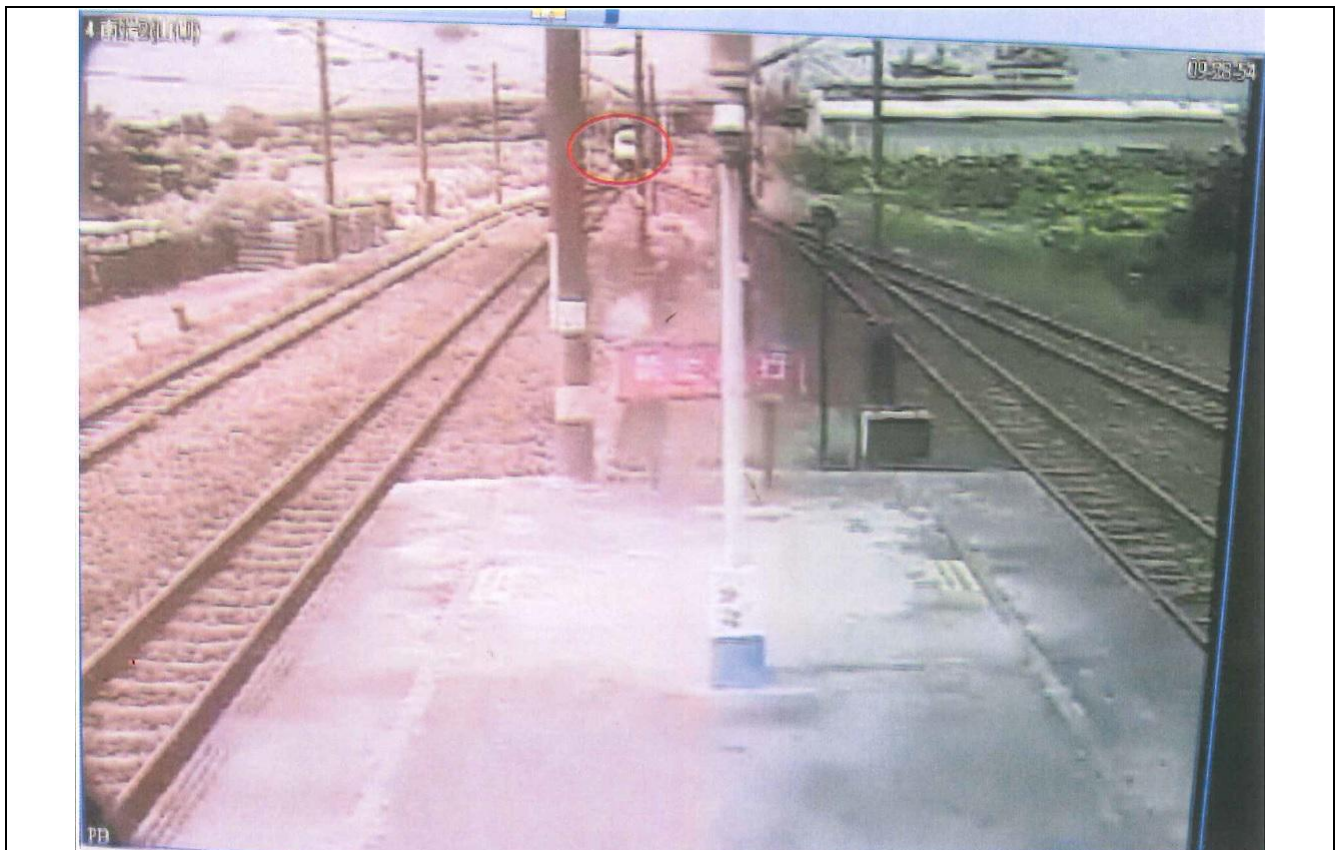
（二）綜上所述本災害可能發生之原因為罹災者黃○○及何○○同時於○○站南側鐵路（基隆起海線198K+670m處）主正線軌道上從事螺栓整修作業，未配置瞭望員、列車監視聯絡員等監視人員及未設置工作鳴笛標等警告裝置，致2人於作業中遭高雄開往基隆之自強號○○次列車撞擊死亡。

照片 1：監視器畫面中 9 時 30 分 54 秒時 2 人同遭高雄開往基隆之自強號○○次列車撞擊。

雇主僱用勞工於軌道上或接近軌道之場所從事作業時，若通行於軌道上之車輛有觸撞勞工之虞時，應配置監視人員或警告裝置等措施。（職業安全衛生設施規則第40條暨職業安全衛生法第6條第1項）

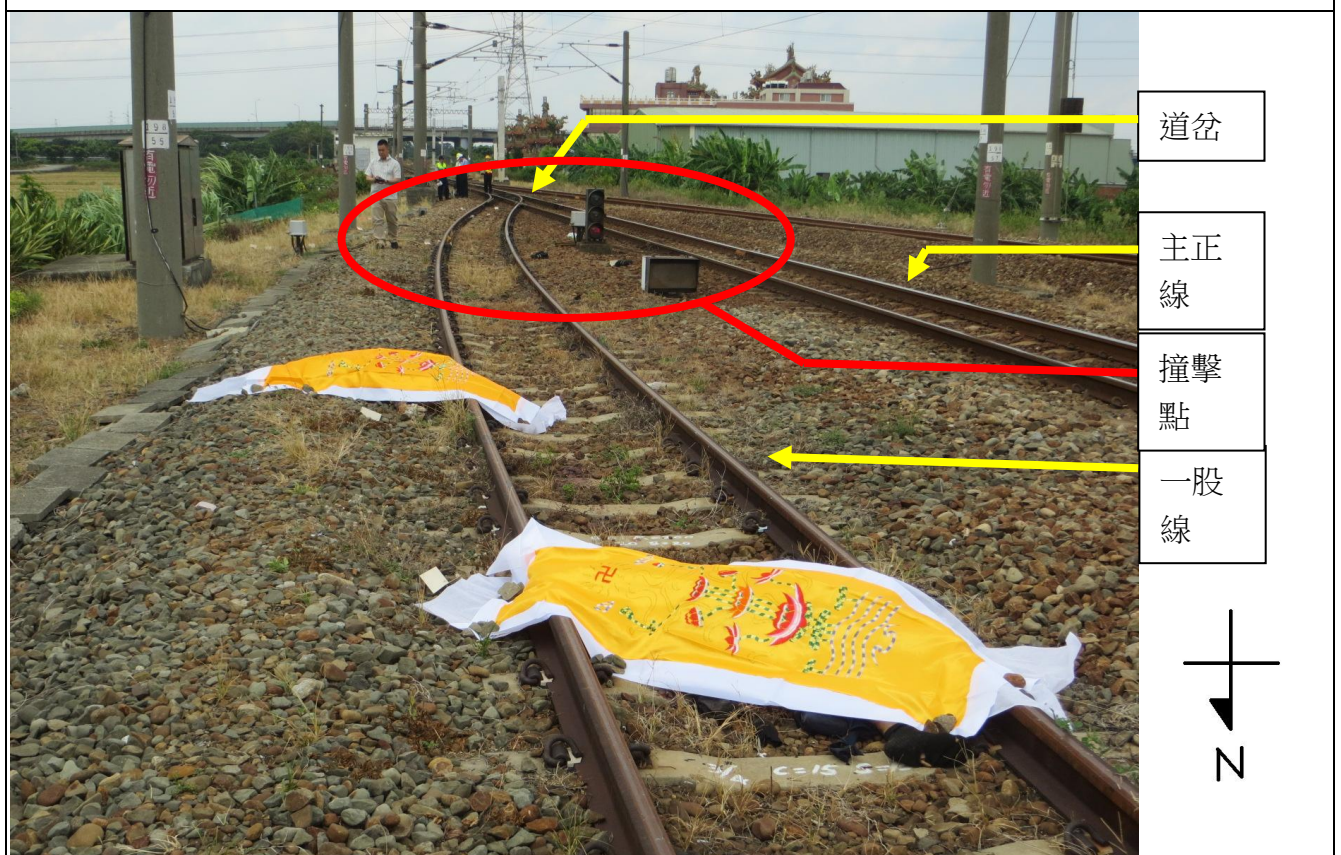
照片 2：罹災者遭撞擊位置位於一股線與主正線之道岔附近。
