說明一 事故發生地點：林口電廠一期灰塘，筒式煤倉施工區域（台61線西濱快速道路19.5K北側）

說明二 罹災者災害發生地點於B1筒倉西（北）側預力施工平台進行預力工程高度為EL+53.55M，離地面（EL+10.0M）為43.55M。

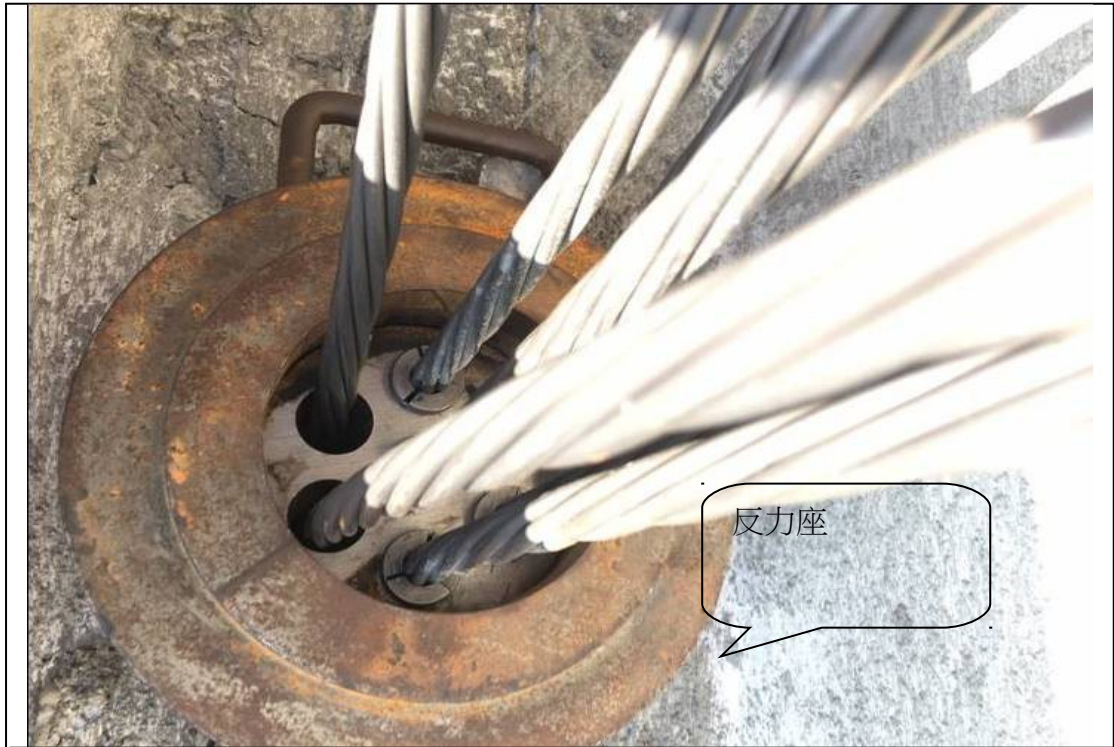
說明五

西側三條鋼鍵滑動後照片

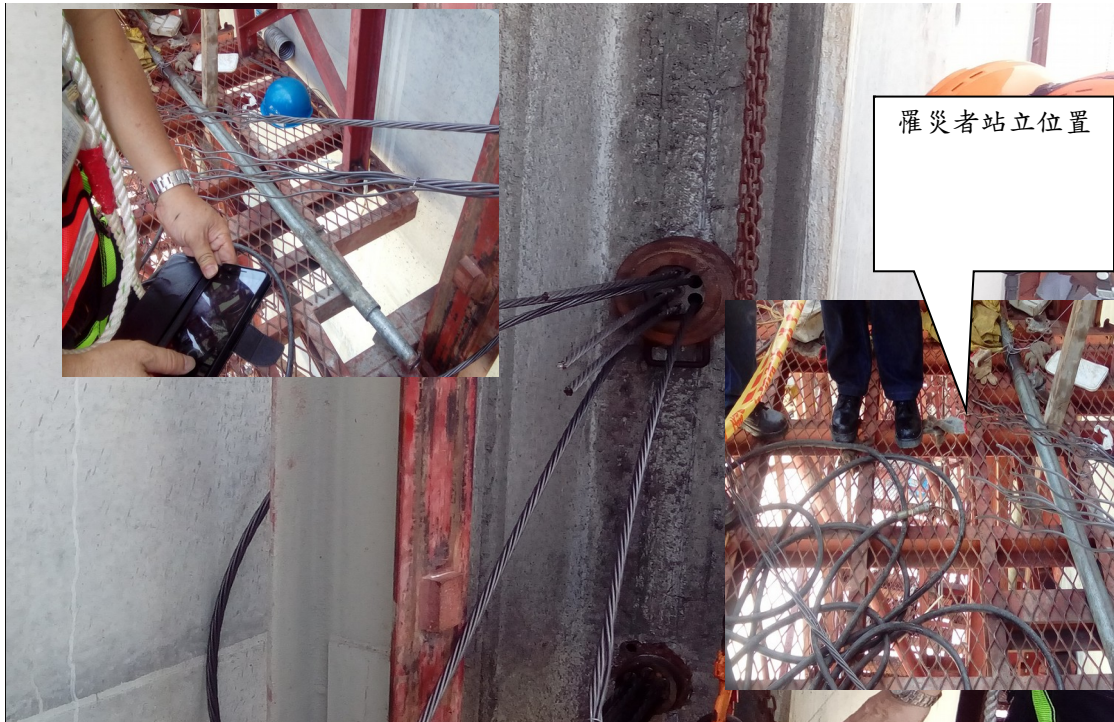
說明六

西側三條鋼鍵滑動射出後照片

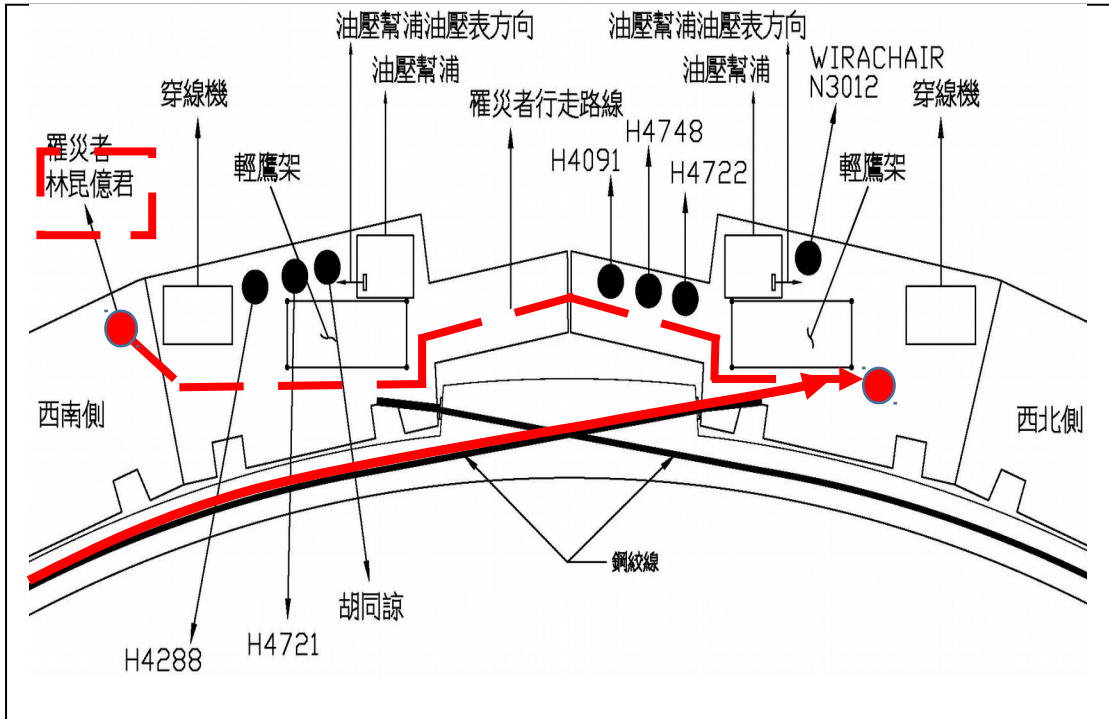
說明七

事故時西側施工人員配置示意圖

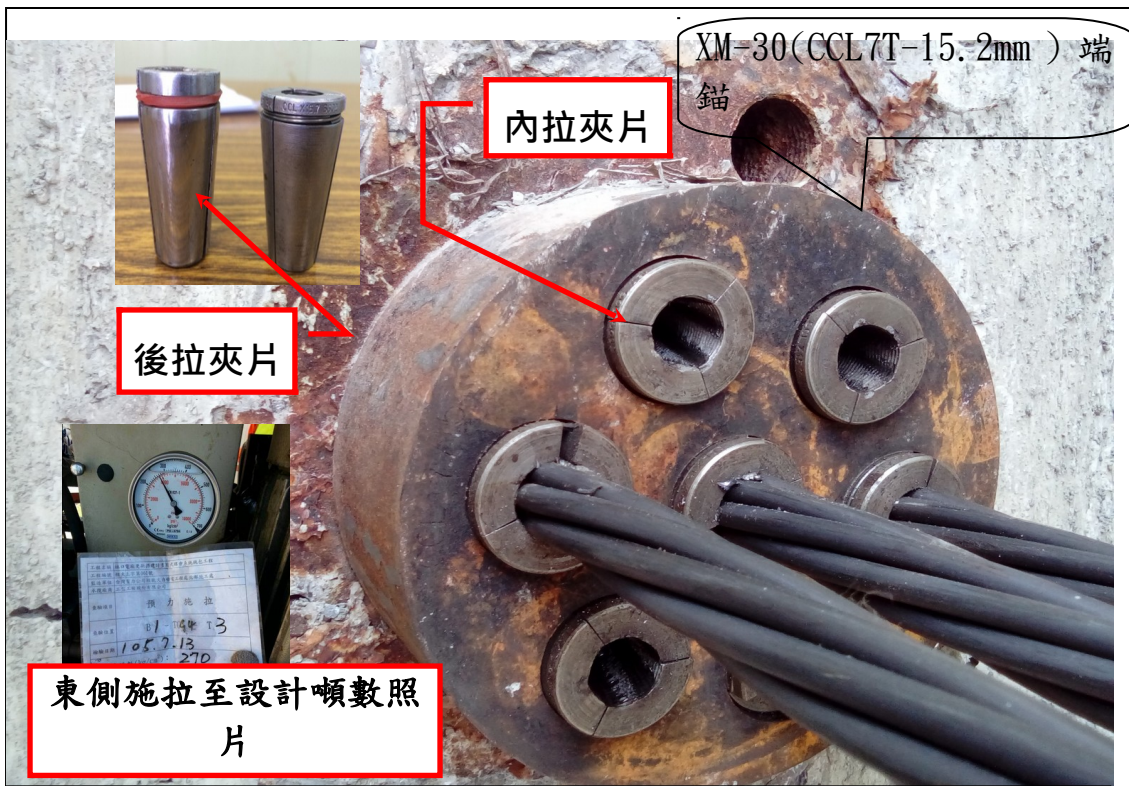
說明八

東側三條鋼鍵滑入XM-30 (CCL7T-15.2mm) 內拉法端錨內照片

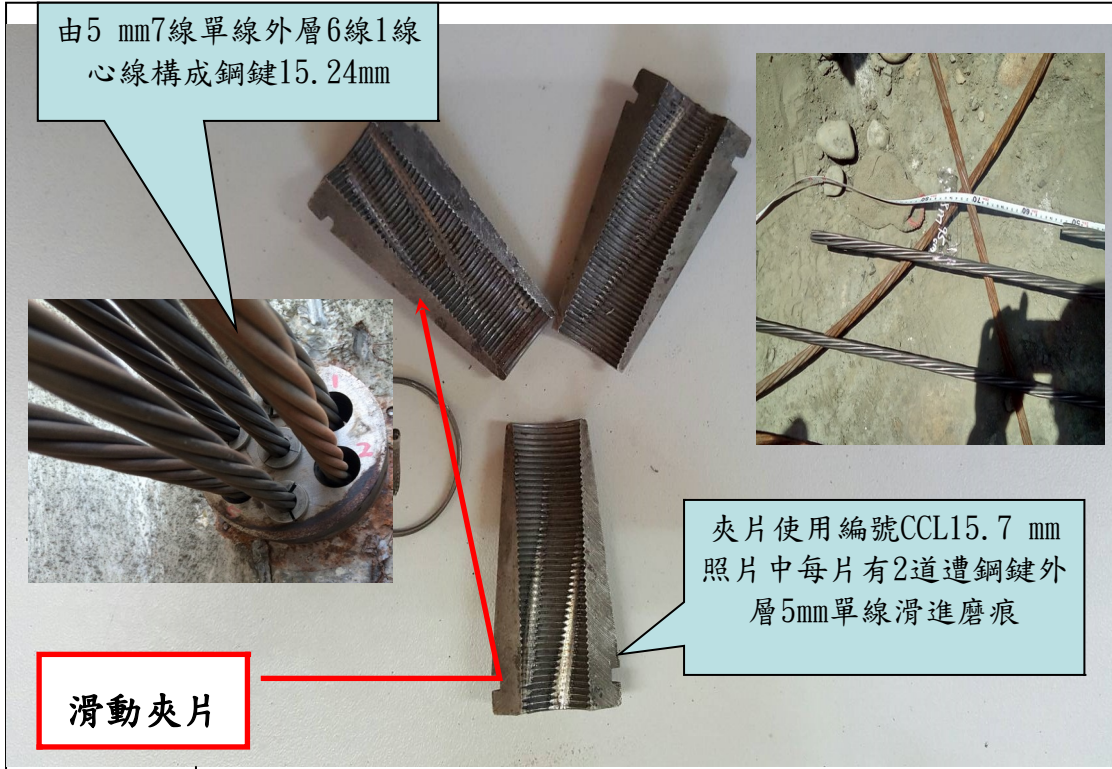
由5 mm7線單線外層6線1線心線構成鋼鍵15.24mm

夾片使用編號CCL15.7 mm
 照片中每片有2道遭鋼鍵外層5mm單線滑進磨痕

滑動夾片

說明九 夾片失效產生鋼鍵滑線之狀況

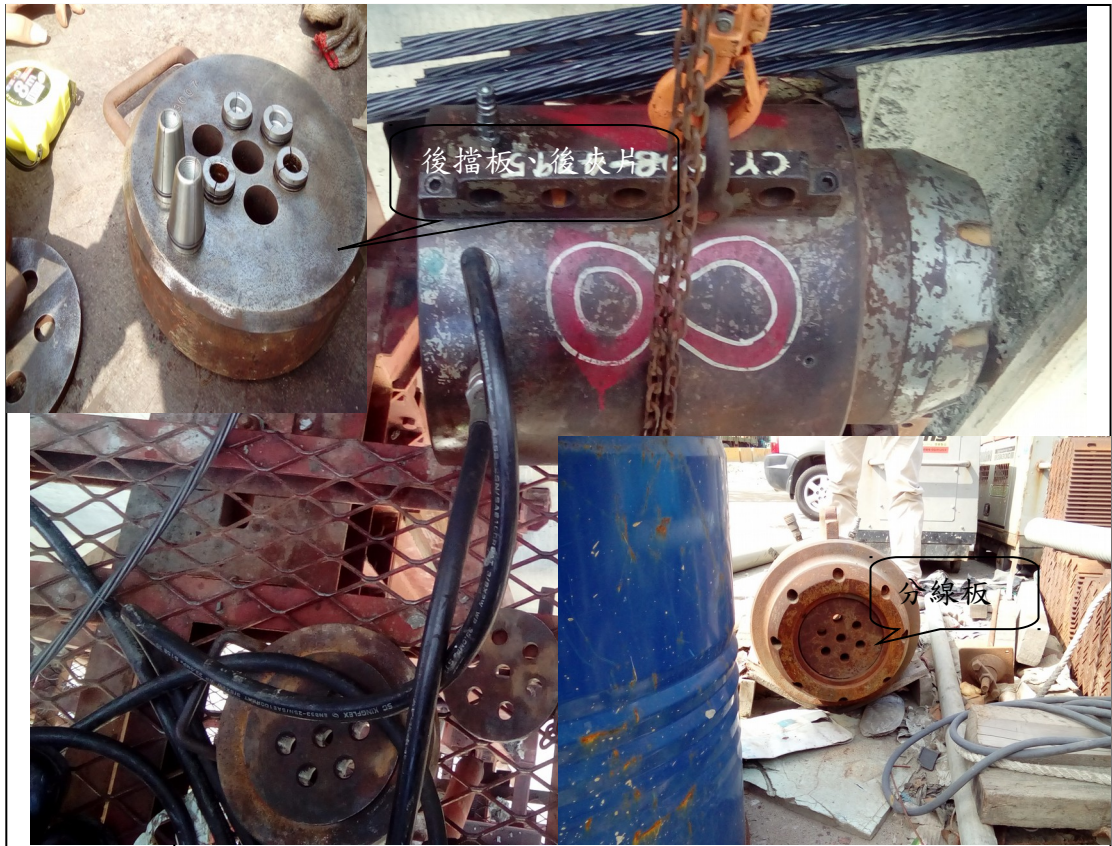
後擋板、後夾片

分線板

說明十 現場使用之千金頂、後擋板、後夾片、分線板
