## 從事道路作業發生公路交通事故死亡職業災害

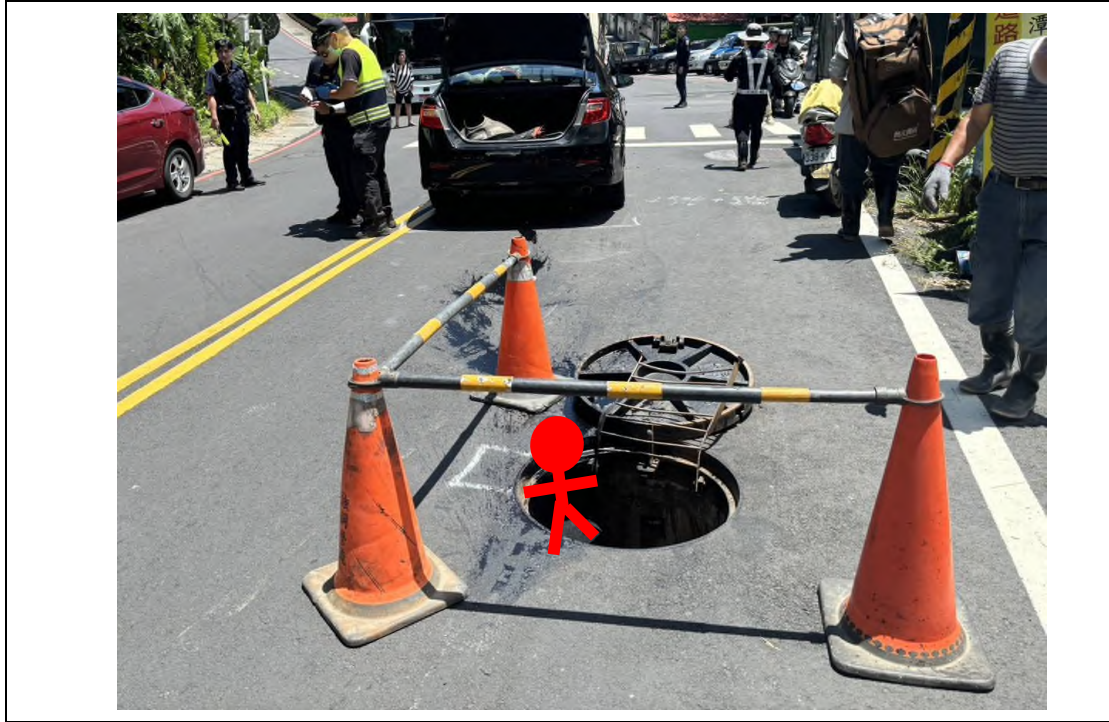
事故現場照片

4. 災害發生經過：114 年 7 月 1 日上午 10 時 52 分，事業單位使罹災者於道路上進行人孔蓋除鏽與補漆等缺失改善作業時，因現場未設置交通號誌、標示或柵欄（如三角錐與連桿）及交通引導人員，亦未使罹災者穿戴有反光帶之安全帽及施工背心，致罹災者遭行駛之車輛撞擊，經緊急送往醫院搶救後，仍因傷重不治死亡。

(1)直接原因：遭車輛撞擊致死。

a. 使罹災者於道路上從事作業，未設置適當交通號誌、標示或柵欄，亦未設置交通引導人員。

b. 使罹災者於道路上從事作業，未使其穿戴具有反光帶之安全帽及施工背心。

A. 未以檢點手冊或檢點表實施防護用具檢點。

B. 使勞工於道路上從事作業，未有道路施工安全衛生作業標準之執行記錄。

(1)雇主對於有車輛出入、使用道路作業、鄰接道路作業或有導致交通事故之虞之工作場所，應依下列規定設置適當交通號誌、標示或柵欄：一、交通號誌、標示應能使受警告者清晰獲知。八、設置號誌、標示或柵欄等設施，尚不足以警告防止交通事故時，應置交通引導人員。(職業安全衛生設施規則第 21 條之 1 第 1 項第 1、8 款暨職業安全衛生法第 6 條第 1 項)

依下列規定辦理：二、作業人員應戴有反光帶之安全帽，及穿著顏色鮮明有反光帶之施工背心，以利辨識。(職業安全衛生設施規則第 21 條之 2 第 1 項第 2 款暨職業安全衛生法第 6 條第 1 項)
