勞工從事金屬烤漆作業時發生火災致死災害

核備文號：(110)1031193

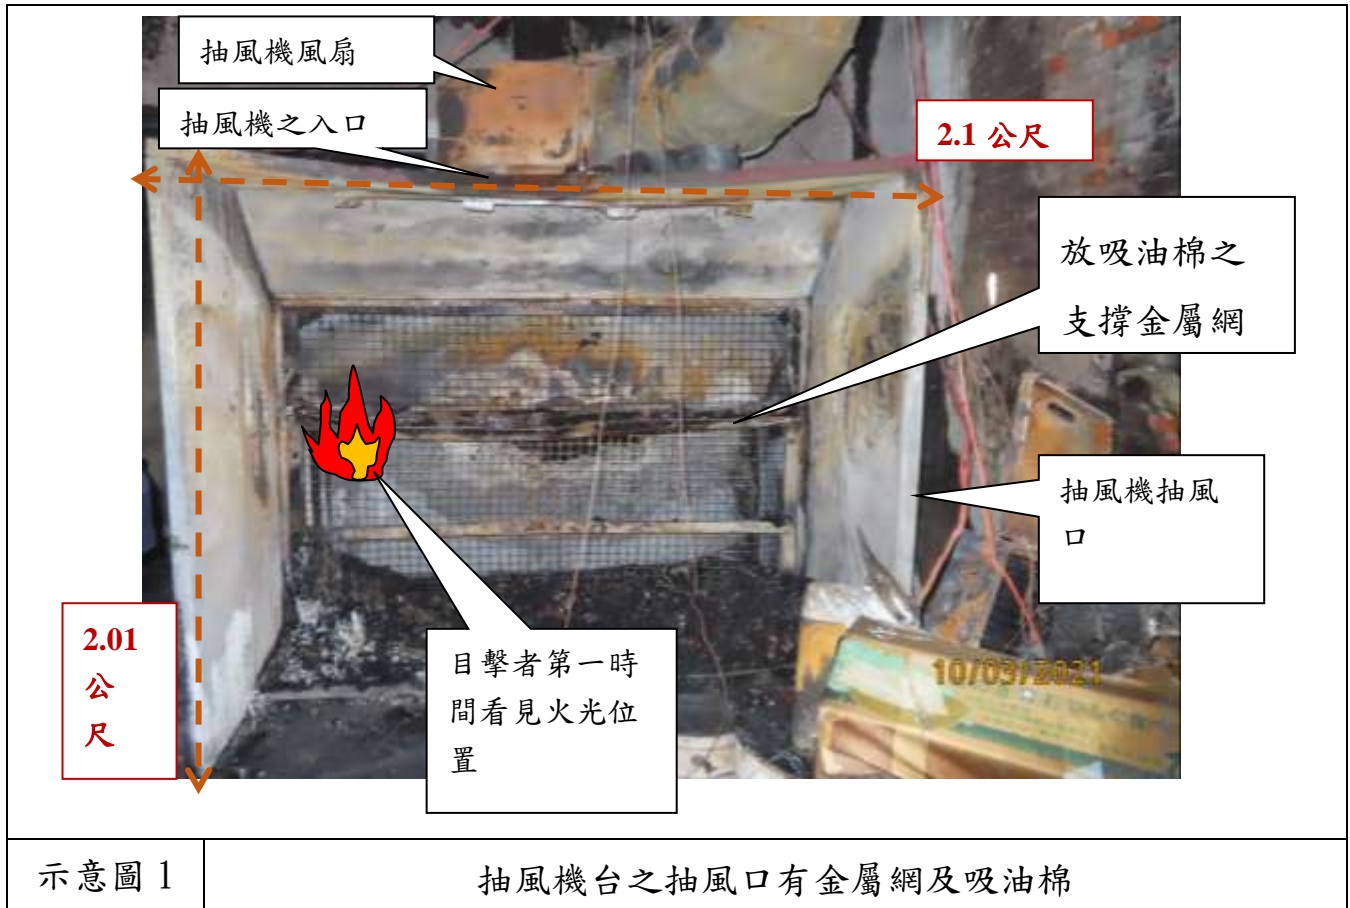
110年3月0日，負責人及罹災者謝○○於1樓噴漆作業區從事金屬烤漆作業時，噴漆作業區所設之抽風機台只使用吸油棉進行吸附噴漆作業多餘之油漆，因其無法完全吸附，部分油漆被抽到抽風機而附著風扇外殼並逐漸累積，又該抽風機台長時間未清理致累積在機殼之油泥太厚，災害當時金屬物質隨抽風機吸入之氣流，被吸入抽風機內，金屬鐵屑撞擊快速旋轉之葉片產生火花，引燃風扇外殼內含甲苯、二甲苯之油漆油泥，被點燃之油泥從風扇入口處掉下來，而掉下之位置即是抽風機台吸油棉之內側，而引燃吸油棉，且現場堆置大量用剩之油漆桶，故火勢延燒迅速，火場中傳出之喊叫聲，待消防人員進去火場救出罹災勞工謝○○時，謝員因吸入燃燒時產生之濃煙致窒息，造成吸入性肺炎並休克死亡。

不安全狀況：對於從事易燃液體(含甲苯、二甲苯等塗料)之噴漆作業，所設直軸式抽風機，因除汙之吸油棉除汙效能不佳，致抽風機風扇外殼累積大量易燃油漆油泥之異常狀況，未指定專人採取必要措施。

雇主對於從事危險物製造或處置之作業，應指定專人採取下列措施：一、製造或處置危險物之設備及附屬設備，有異常時應即採取必要措施。……。

(職業安全衛生設施規則第185條第1款暨職業安全衛生法第6條第1項)
