## 從事拆除作業發生被撞致死災害

一、行業種類：整地、基礎及結構工程業(4310)

二、災害類型：公路交通事故(20)

三、媒介物：卡車(221)

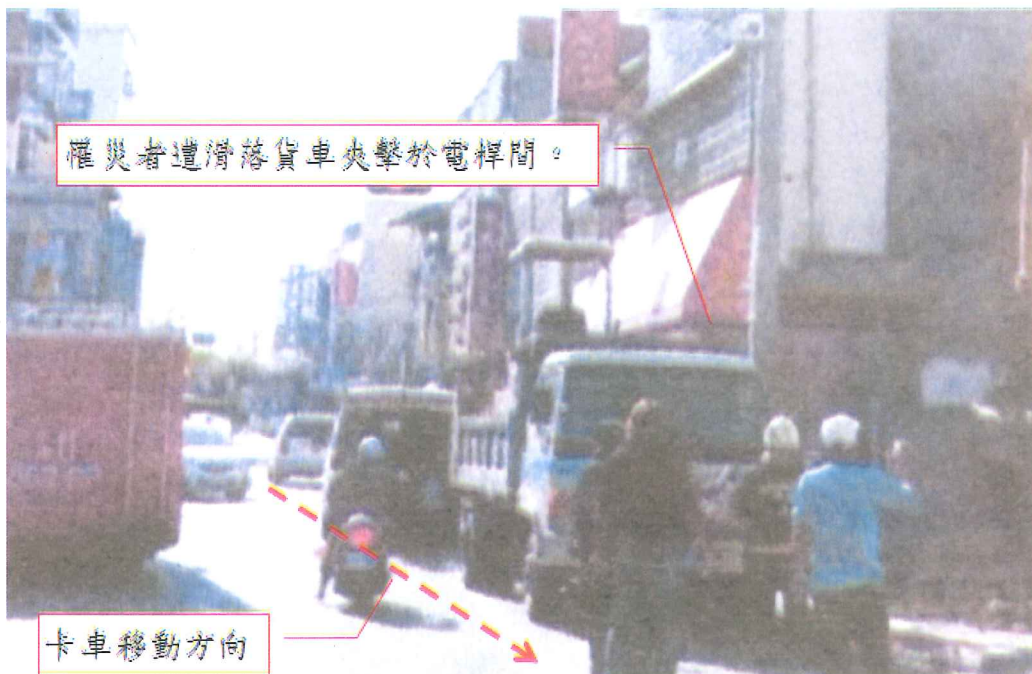
(二)間接原因：車輛逆向停放於有滑落危險之虞之斜坡且未放置輪擋，駕駛者離開駕駛室時，未制動安置煞車。

卡車因斜坡道路而滑動，罹災者遭滑動之卡車夾擊於卡車車門與電桿間。

一、...六、禁止停放於有滑落危險之虞之斜坡。但已採用其他設備或措施者，不在此限。
