從事油漆作業發生墜落致死災害

核備文號：104-1016334

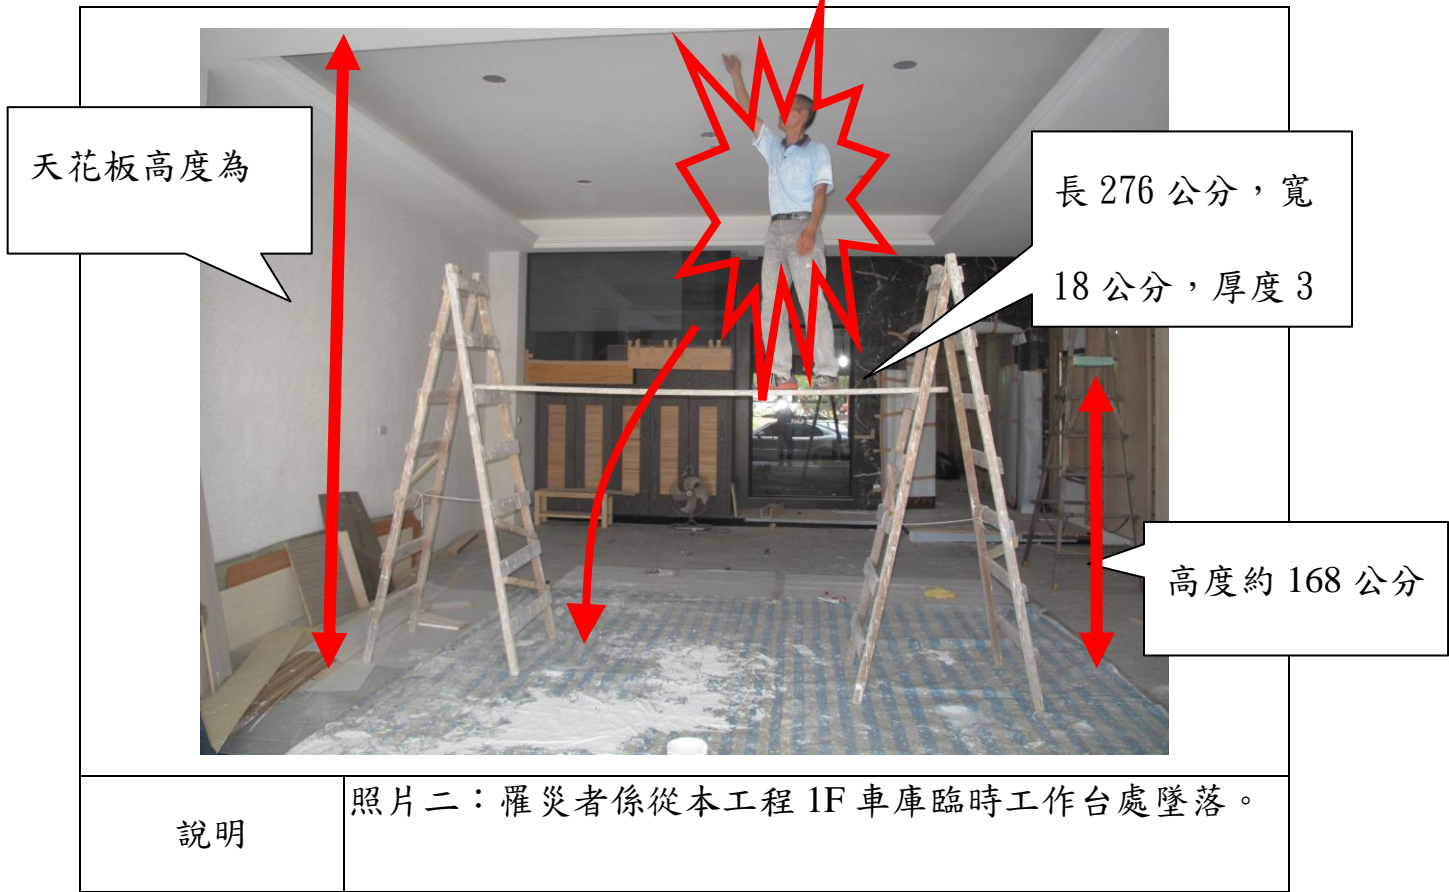
(一)直接原因：從事距地面高350公分之車庫天花板油漆塗佈作業時，自距地面高度約168公分之臨時工作台上墜落至地面並撞擊頭部，導致傷重死亡。

未使勞工正確戴用安全帽。

說明	<p>照片一：災害發生於台 OO 號「OO 裝修工程」之 1F 車庫處。</p>

- (4)、雇主對新僱勞工或在職勞工於變更工作前，應使其接受適於各該工作必要之安全衛生教育訓練。(職業安全衛生教育訓練規則第 16 條第 1 項暨職業安全衛生法第 32 條)
- (5)、雇主應訂定安全衛生工作守則向勞動檢查機構報備。(職業安全衛生法第 34 條)
- (6)、雇主僱用勞工時，應依規定項目實施一般體格檢查。(勞工健康保護規則第 10 條第 1 項暨職業安全衛生法第 20 條第 1 項)
- (7)、…工程之設計或施工者，應於設計、製造、輸入或施工規劃階段實施風險評估，致力防止此等物件於使用或工程施工時，發生職業災害。(職業安全衛生法第 5 條第 2 項)
- (8)、雇主對於進入營繕工程工作場所作業人員，應提供適當安全帽，並使其正確戴用。(營造安全衛生設施標準第 11 條之 1 暨職業安全衛生法第 6 條第 1 項)
