從事海上地質調查作業發生溺斃致死災害

核備文號：(105)1031173

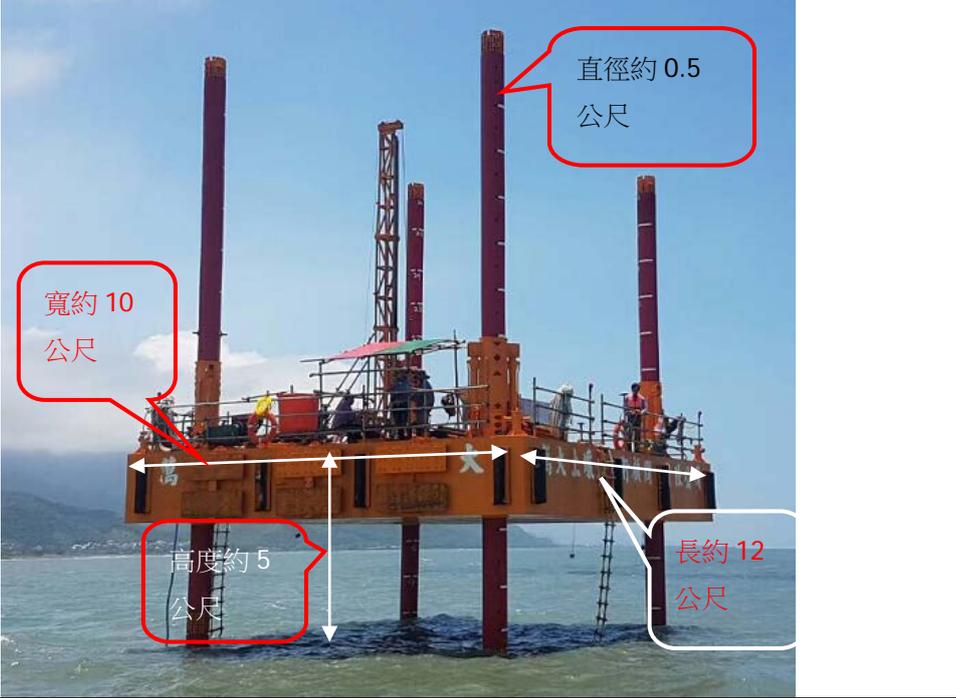
雇主對於海域鑽探之水上作業，離開平台須攀爬高差5公尺繩梯，到下方之臨靠接駁船離開，攀爬繩梯未設置能使勞工安全上下防止墜落到海裡之設備，致勞工吳OO於海上平台向下攀爬繩梯踩踏至接駁船時，因船隨海浪突然降低約1.5公尺，造成吳OO踩空重心不穩身體後仰落海，且因未使勞工吳OO穿著救生衣、設置監視人員，加上未有救生及急救設備，致呼吸衰竭溺斃。

<p>說明</p>	<p>照片 1：海域鑽探作業平台長約 12 公尺，寬約 10 公尺，平台下方離海面約 5 公尺，</p>

(一) 雇主對勞工於高差超過一·五公尺以上之場所作業時，應設置能使勞工安全上下之設備。(職業安全衛生設施規則第228條)

(二) 雇主對於水上作業勞工有落水之虞時，除應使勞工穿著救生衣，設置監視人員及救生設備外，並應符合下列規定：… 三、水上作業，應備置急救設備。…。(職業安全衛生設施規則第 234 條第 3 款)。

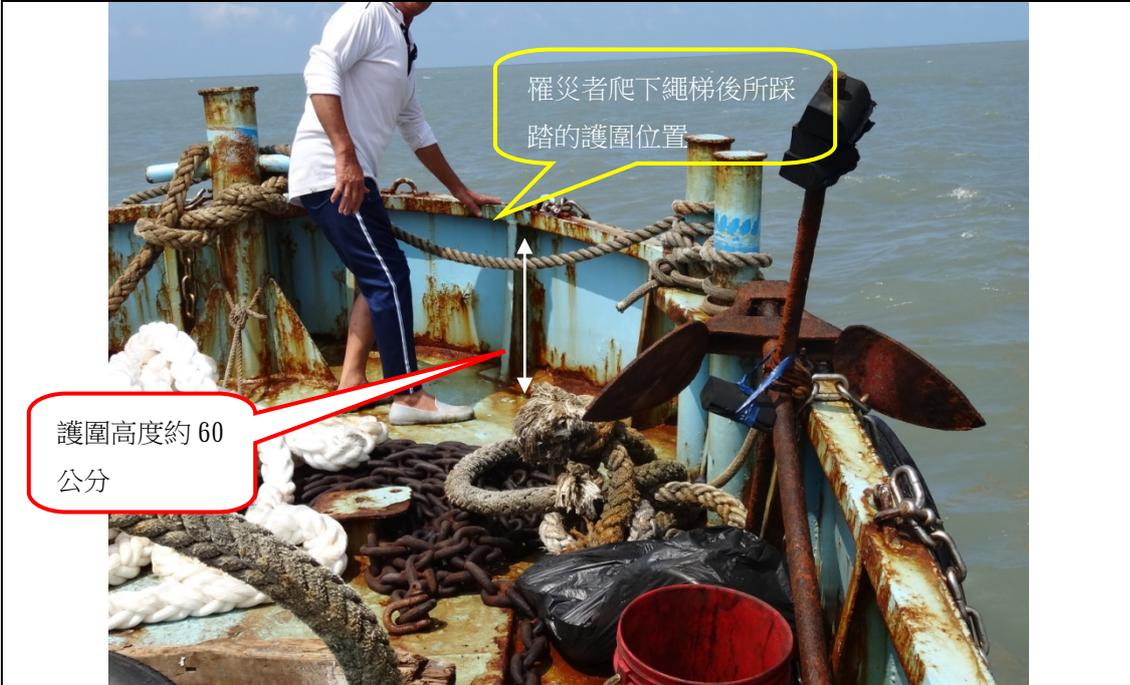
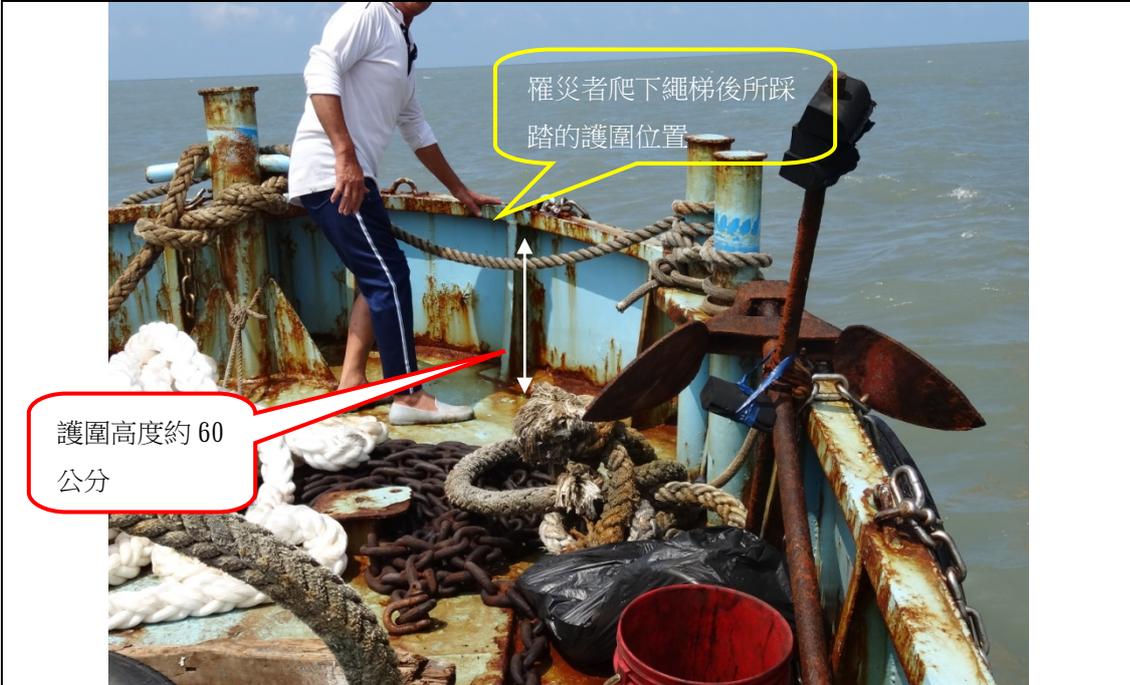
(二)本災害發生於民國105年7月15日16時20分許。災害發生當日8時許，勞工開接駁船自OO漁港出發，載罹災者吳OO與陳OO、兩名勞工到屏東縣海面架設海域鑽探作業平台，約8時40分到達該定點，期間吳OO與陳OO、兩名勞工皆在該處作業，約於當日16時20分作業結束，一名外勞先爬下作業平台繩梯到接駁船後，再輪到吳OO自作業平台繩梯爬下接駁船，當吳OO踩在船頭護圍放手轉身，欲跳到船頭舢舨時，此時船隨海浪突然降低約1.5公尺，造成吳OO踩空重心不穩身體後仰，墜落到海裡，蔡OO見狀，將船上救生圈丟入海裡，因吳OO未穿著救生衣且不諳水性，未碰到救生圈，即沉入海底，兩名勞工跳入海裡拉住吳OO，並扶住救生圈，使吳OO不致往下沉，約2分鐘陳OO亦自作業平台下到接駁船，再合力將吳OO拉上船，此時罹災者吳OO已無呼吸，兩名勞工持續對罹災者吳OO人工呼吸到OO漁港後，海巡署人員再將罹災者吳OO送到枋寮醫院急救，惟延至105年7月15日18時5分仍傷重死亡。

<p>說明</p>	<p>照片 2：接駁船船頭護圍高度約 60 公分(如照片 4)，當時罹災者踩在船頭護圍</p>
