從事粉光作業發生墜落致溺斃死亡災害

核備文號：(106)1012502

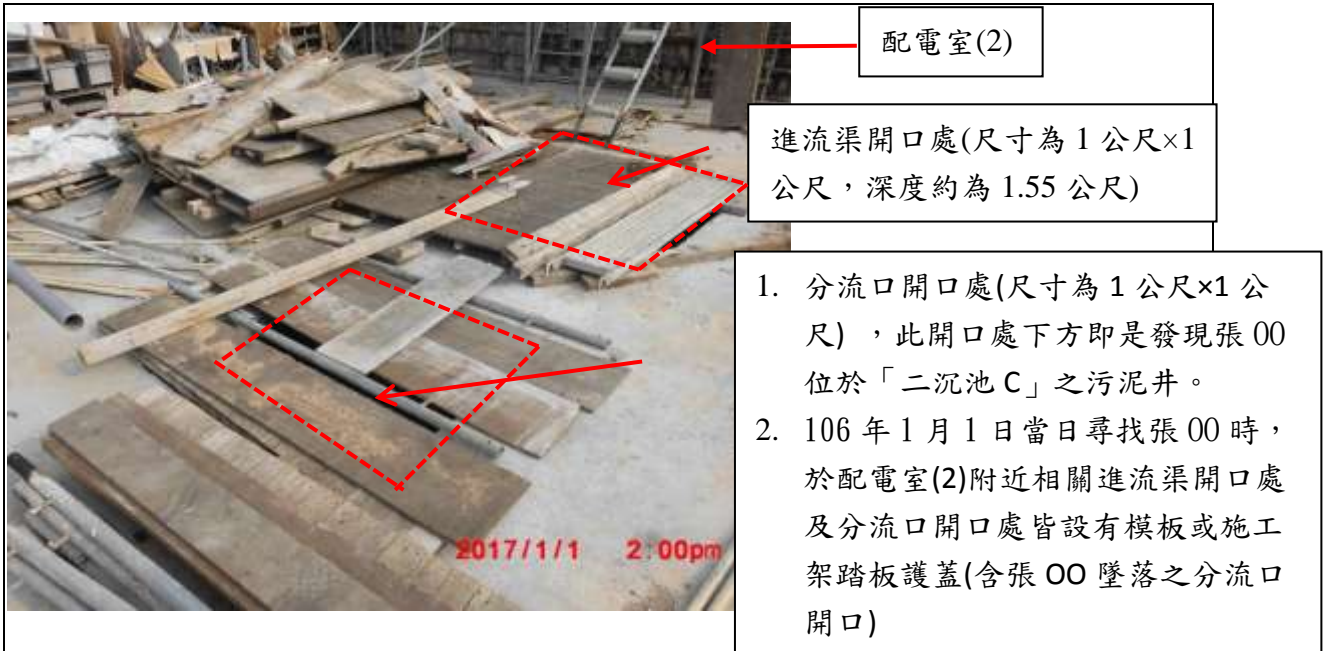
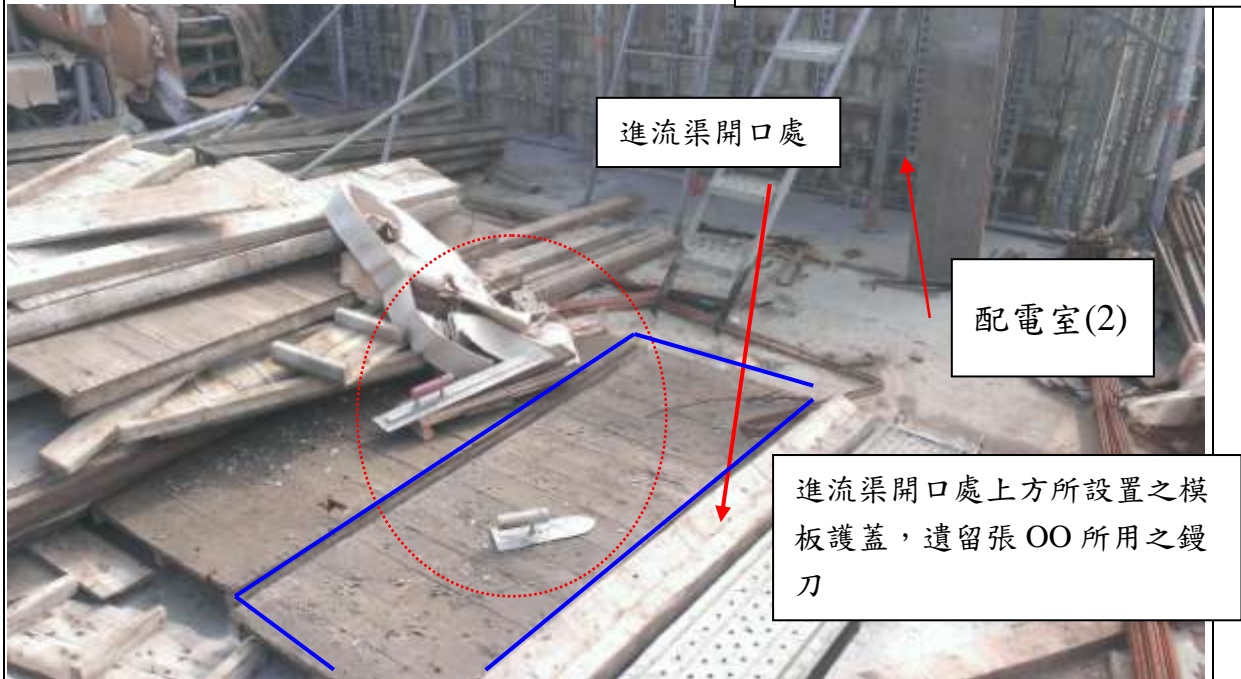
勞工張○○於配電室(2)頂版從事粉光作業，在作業完成後於配電室(2)旁之「二沉池 C」池頂層分流口開口處從事整理相關工具時，因分流口開口處所設置之模板護蓋未具有能使人員通過之強度及未能有效防止掀出或移動且表

面未漆以黃色並書以警告訊息，致勞工張○○踩踏時因模板護蓋強度不足致斷裂而自高約 8.44 公尺之「二沉池 C」池頂層分流口開口處墜落至「二沉池 C」之污泥井內致溺斃死亡。

<p>說明</p>	<p>照片 1：</p> <ol style="list-style-type: none"> 1. 進流渠開口處(尺寸為 1 公尺×1 公尺，深度約為 1.55 公尺)。 2. 分流口開口處(尺寸為 1 公尺×1 公尺)，此開口處下方即是發現張 OO 位於「二沉池 C」之污泥井。 3. 106 年 1 月 1 日當日尋找張 OO 時，於配電室(2)附近相關進流渠開口處及分流口開口處皆設有模板或施工架踏板護蓋(含張 OO 墜落之分流口開口處)，經研判應係張 OO 發生墜落後，同仁巡視工地時發現分流口開口處無護蓋故隨手用夾板蓋住。
-----------	--

7. 雇主對於進入營繕工程工作場所作業人員，應提供適當安全帽，並使其正確戴用。(營造安全衛生設施標準第 11 條之 1 暨職業安全衛生法第 6 條第 1 項)
8. 雇主設置之護蓋，應依下列規定辦理：一、應具有能使人員及車輛安全通過之強度。二、應以有效方法防止滑溜、掉落、掀出或移動。、、六、臨時性開口處使用之護蓋，表面漆以黃色並書以警告訊息。(營造安全衛生設施標準第 21 條第 1、2、6 款暨職業安全衛生法第 6 條第 1 項)
9. 年滿十五歲以上，六十五歲以下之受僱於僱用五人以上公司、行號之員工，應以其雇主或所屬團體或所屬機構為投保單位，全部參加勞工保險為被保險人(勞工保險條例第 6 條第 1 項)
10. 勞工因遭遇職業災害而致死亡時，雇主應給與罹災者家屬 5 個月平均工資之喪葬費及 40 個月平均工資之死亡補償。(勞動基準法第 59 條第 4 款)

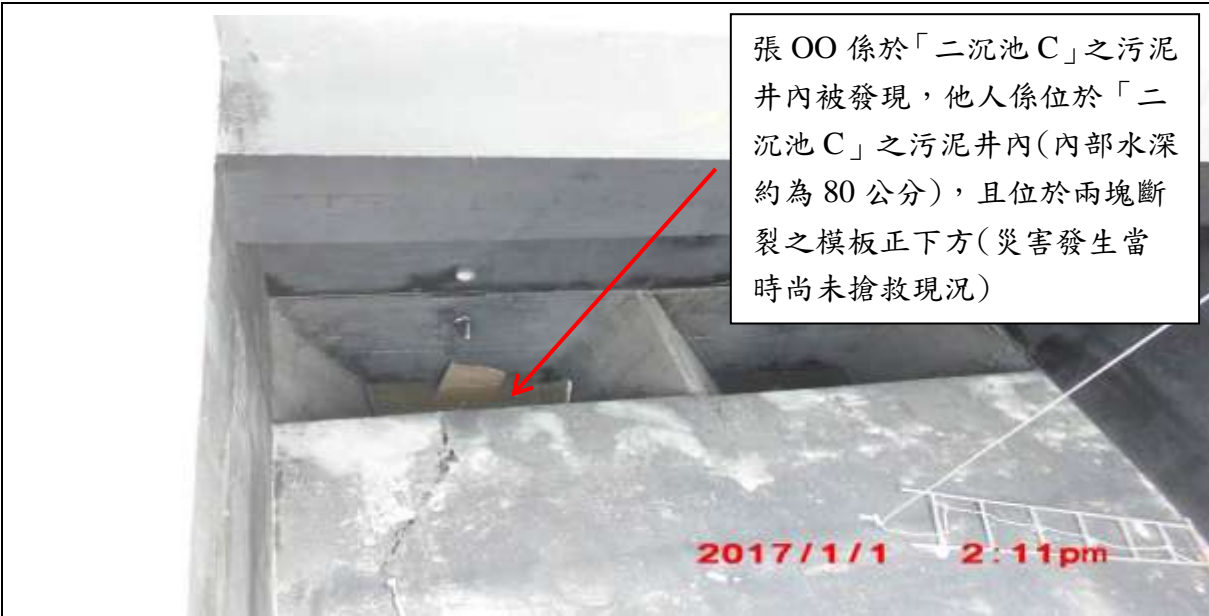
張 OO 係於「二沉池 C」之污泥井內被發現，他人係位於「二沉池 C」之污泥井內(內部水深約為 80 公分)，且位於兩塊斷裂之模板正下方(災害發生當時尚未搶救現況)

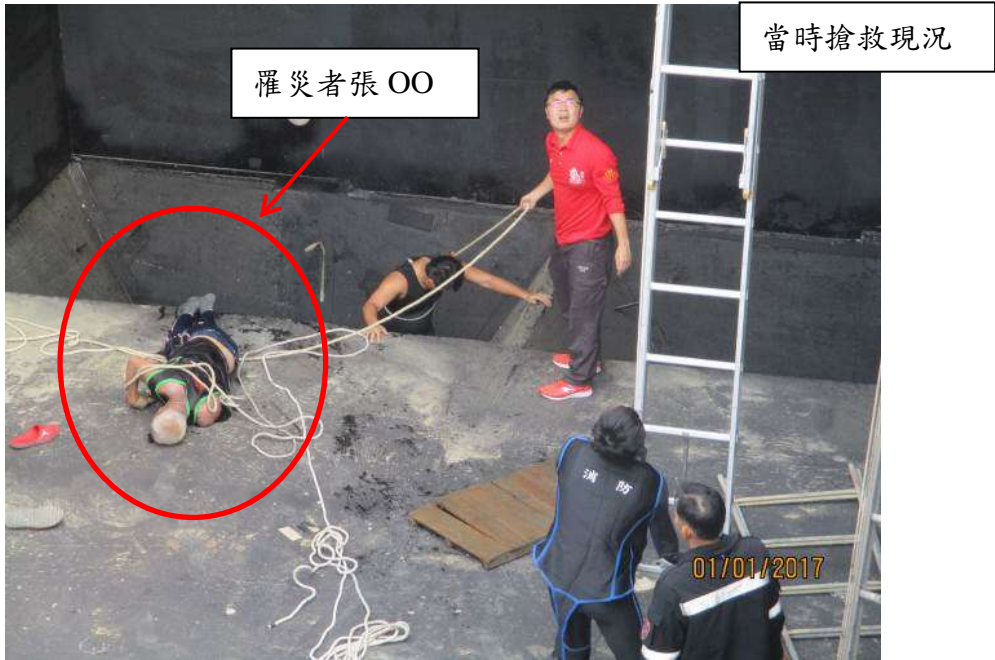
罹災者張 OO

說明 照片 2：張 OO 係於「二沉池 C」之污泥井內被發現，且未戴安全帽，污泥井內有兩塊斷裂之模板，當時張 OO 人即位於兩塊斷裂模板之正下方，現場檢查時一塊(尺寸約為 60 公分×80 公分)位於「二沉池 C」污泥井內，另一塊(尺寸為約 60 公分×90 公分)則在「二沉池 C」池底(消防隊人員搶救時移放的)。
