# 從事油漆作業發生墜落致死災害

核備文號：1151812766

一、行業分類：建築工程業 (4100)

二、災害類型：墜落 (01)

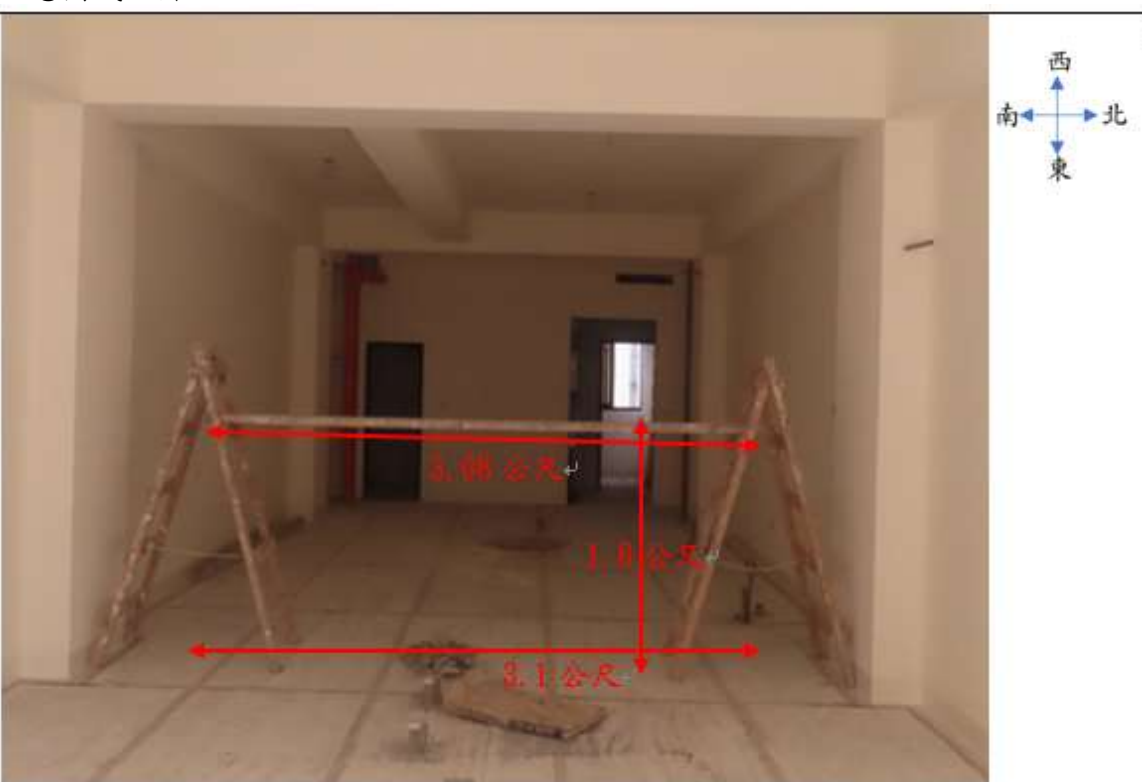
雇主使勞工於距地面高度約 1.6 公尺施工平台上從事油漆作業時，未提供適當安全帽，並使其正確戴用，對於勞工工作場所之工作台，未保持不致使勞工跌倒、滑倒、踩傷、滾落等之安全狀態，或採取必要之預防措施，導致勞工站立於施工平台作業時墜落至地面而傷重死亡。

(一) 直接原因：罹災者於距地面高度 1.6 公尺施工平台上從事作業時，自高度 1.6 公尺處墜落至地面，撞擊頭部導致傷重死亡。

1. 對於進入營繕工程作業場所作業人員，未提供適當安全帽並使其正確戴用。
2. 對於勞工工作場所之…工作台…，未保持不致使勞工跌倒、滑倒、踩傷、滾落等之安全狀態，或採取必要之預防措施。

| 說明 | 照片 3：災害發生時，罹災者將施工平台移動至梁下，施工平台係使用木製之 2 座合梯及 1 支貫材組搭成，兩座木製合梯距離為 3.1 公尺，兩座合梯之第 4 階踏面上放置長度 3.08 公尺之貫材，貫材距離 3 樓地面之高度為 1.6 公尺。(模擬災害發生時施工平台組搭方式及位置)。 |

- (三) 第 2 條所定事業之雇主應依附表二之規模，置職業安全衛生業務主管。(職業安全衛生管理辦法第 3 條第 1 項暨職業安全衛生法第 23 條第 1 項)
- (四) 雇主應依其事業單位之規模、性質，訂定職業安全衛生管理計畫，要求各級主管及負責指揮、監督之有關人員執行；勞工人數在 30 人以下之事業單位，得以安全衛生管理執行紀錄或文件代替職業安全衛生管理計畫。(職業安全衛生管理辦法第 12 條之 1 第 1 項暨職業安全衛生法第 23 條第 1 項)
- (五) 雇主依第 13 條至第 63 條規定實施之自動檢查，應訂定自動檢查計畫。(職業安全衛生管理辦法第 79 條暨職業安全衛生法第 23 條第 1 項)
- (六) 雇主對新僱勞工或在職勞工於變更工作前，應使其接受適於各該工作必要之一般安全衛生教育訓練。(職業安全衛生教育訓練規則第 17 條第 1 項暨職業安全衛生法第 32 條第 1 項)
- (七) 雇主僱用勞工時，應依附表九所定之檢查項目實施一般體格檢查。(勞工健康保護規則第 16 條第 1 項暨職業安全衛生法第 20 條第 1 項)
- (八) 對於進入營繕工程工作場所作業人員，應提供適當安全帽，並使其正確戴用。(營造安全衛生設施標準第 11 條之 1 暨職業安全衛生法第 6 條第 1 項)
- (九) 雇主對於勞工工作場所之…工作台…，應保持不致使勞工跌倒、滑倒、踩傷、滾落等之安全狀態，或採取必要之預防措施。(職業安全衛生設施規則第 21 條暨職業安全衛生法第 6 條第 1 項)
