## 從事加壓馬達檢修作業遭感電致死災害

核備文號：1121704010

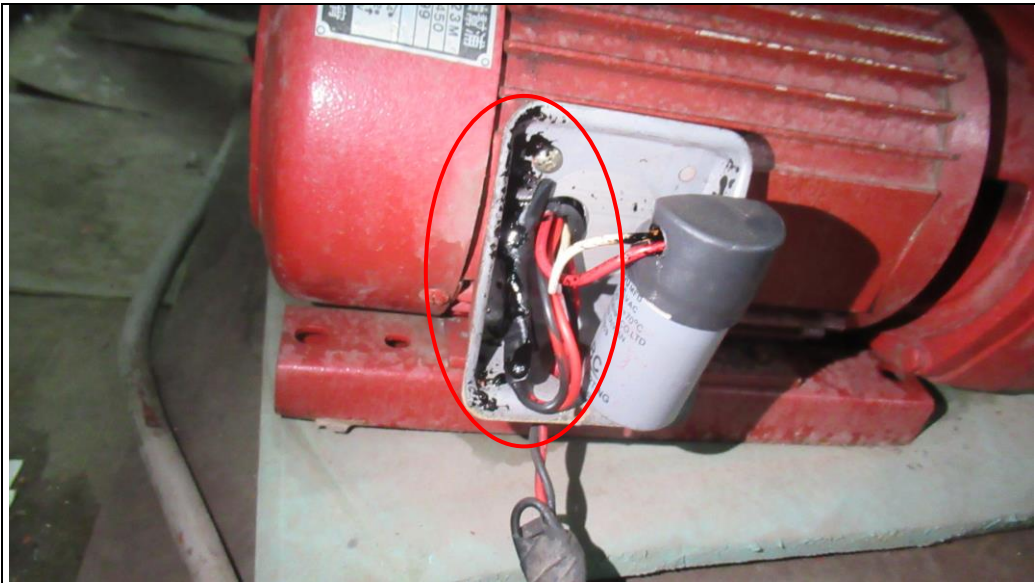
照片 2

(2)加壓馬達非帶電金屬部分未施行接地。

加壓馬達之非帶電金屬部分未施行接地，另控制盒內已有燒毀痕跡

(一) 雇主對於使用之電氣設備，應依用戶用電設備裝置規則規定，於非帶電金屬部分施行接地。(職業安全衛生設施規則第239條之1暨職業安全衛生法第6條第1項)。
