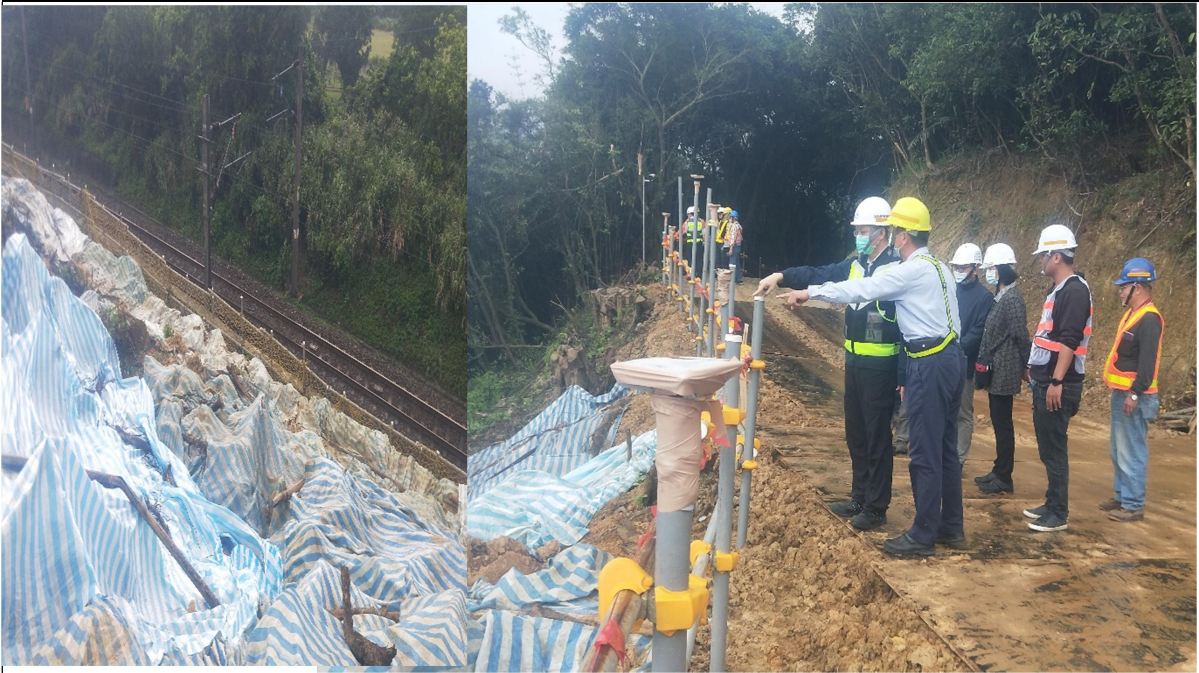
說明：職安署鄒子廉署長會同新北市政府勞動檢查處陳淑貞處長率檢查同仁，於宜蘭線福隆石城地錨邊坡改善工程工地現場實施訪查，鄒署長子廉特別指示本項邊坡工程，應強化邊坡安全防護設備，並請施工團隊就鄰近軌道作業之車輛翻覆、邊坡倒塌、感電及起重吊掛等危害風險提出應注意事項。

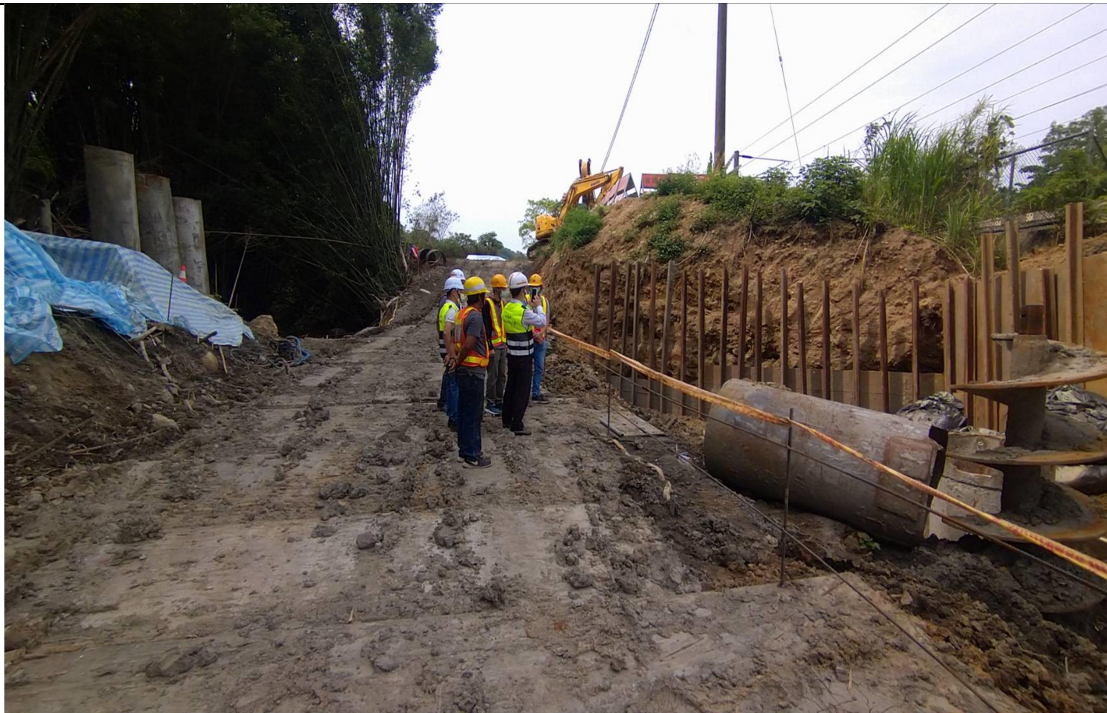
說明：職安署李柏昌副署長率檢查同仁於臺中線苗栗南勢護岸基礎補強及新設工程開挖區擋土支撐之構築應提送構築圖樣及施工計畫。

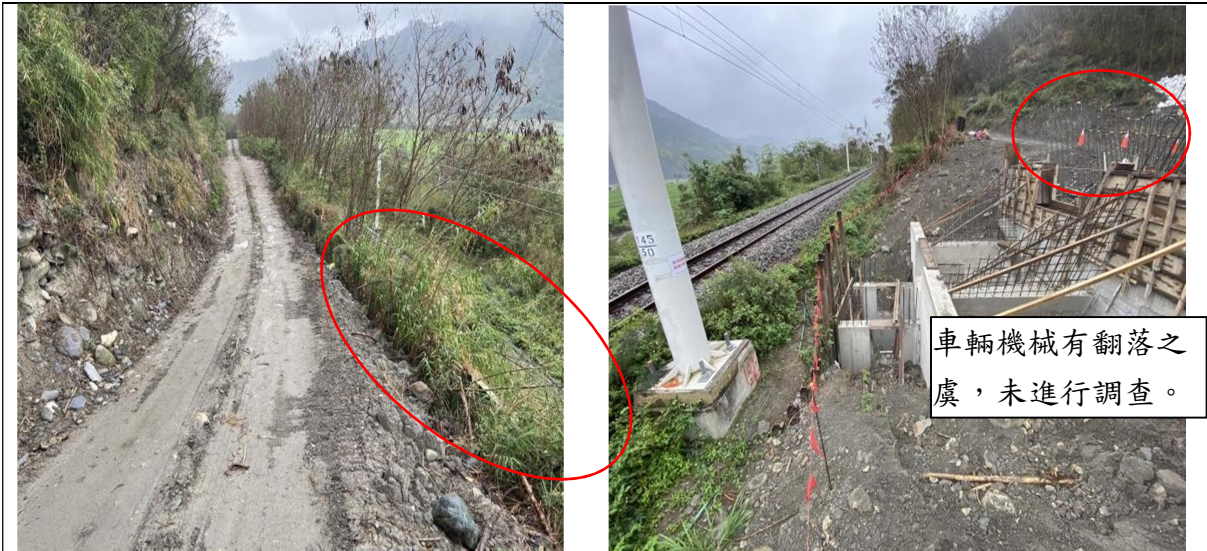
車輛機械有翻落之虞，未進行調查。

說明：台東縣鹿野里邊坡整治工程對於車輛機械，為避免於作業時發生該機械翻落或表土崩塌等情事，未事先調查該作業場所之天候、地質、地形狀況及所使用車輛機械之種類、性能、行經路線、作業方法。（營造安全衛生設施標準第8-1條）

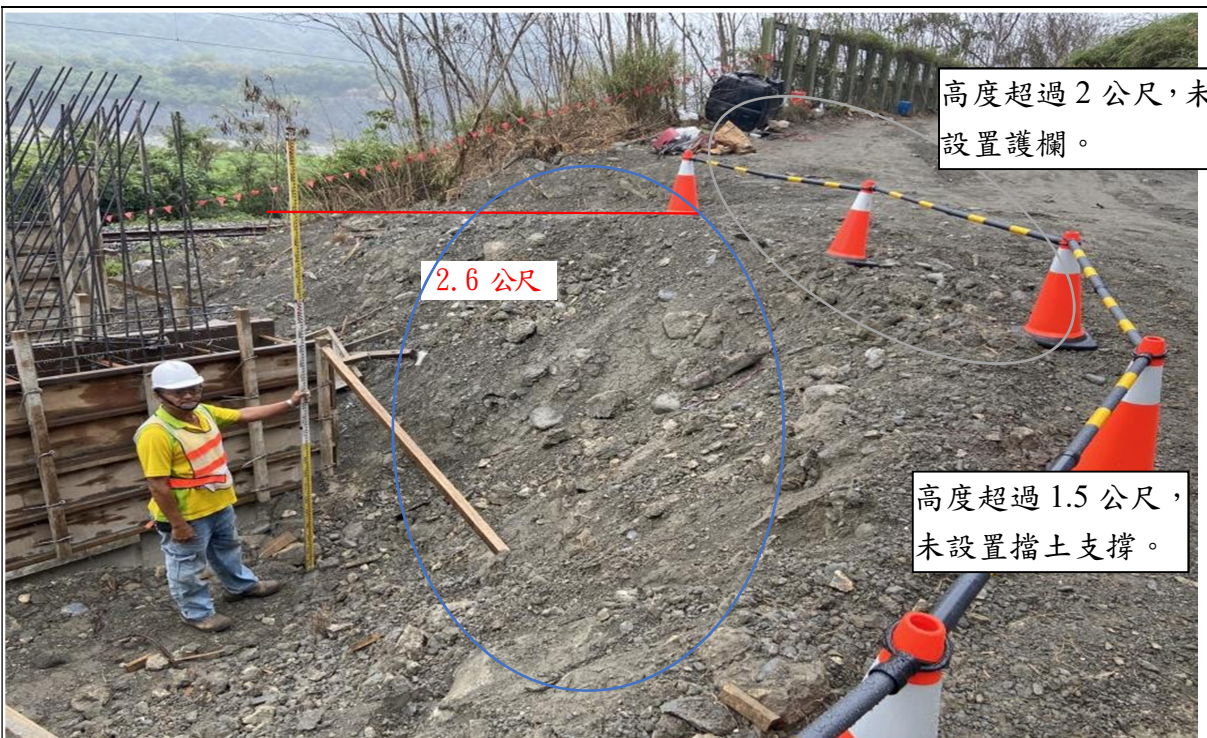
說明：台東縣鹿野里邊坡整治工程

高度超過 2 公尺，未設置護欄。

2.6 公尺

高度超過 1.5 公尺，未設置擋土支撐。

1. 高度 2.6 公尺之節制壩開口未設護欄。（營造安全衛生設施標準第19條第1項）

2. 對於勞工從事露天開挖作業開挖垂直最大深度在 2.6 公尺以上之節制壩，使勞工進入開挖面作業者，未設擋土支撐。（營造安全衛生設施標準第71條第1項）

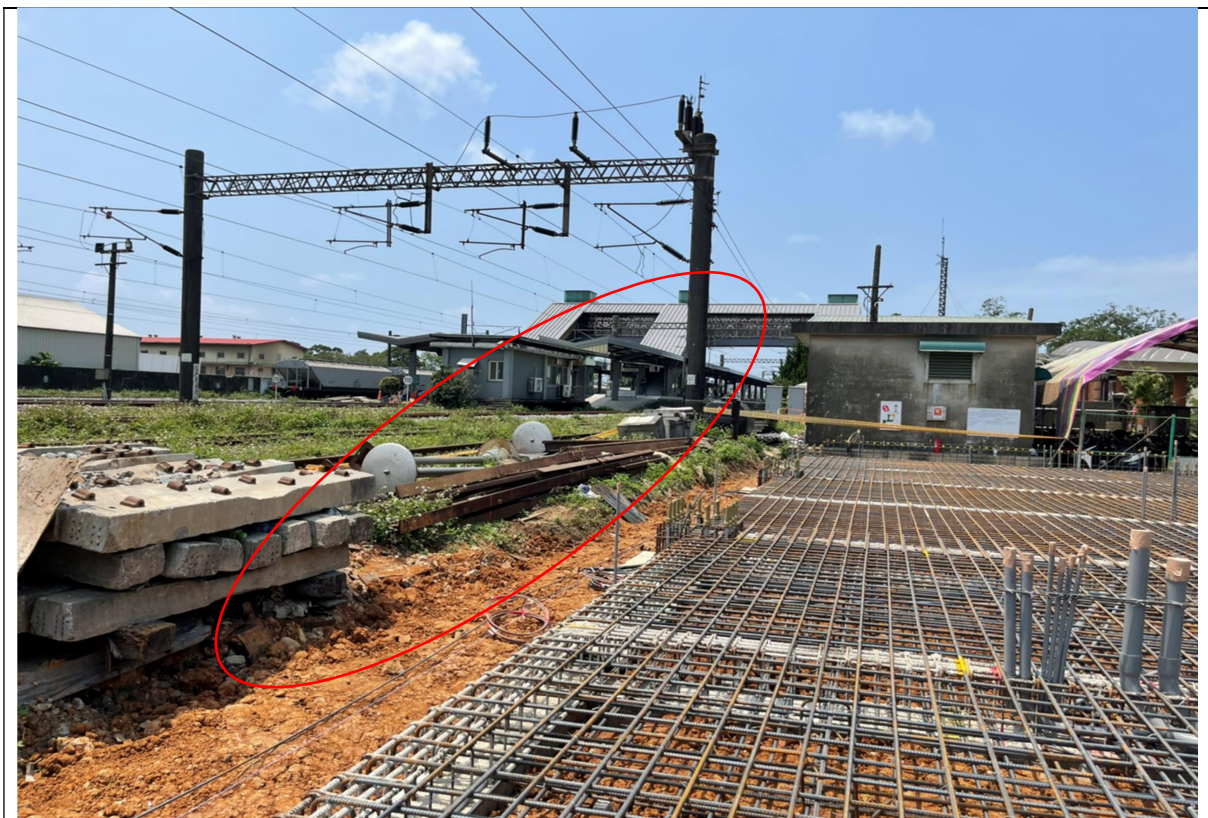
說明：富岡車站旁之工區，臨鐵路軌道側區域未設置適當之固定式圍籬，或未以移動式圍籬、警告帶圍成之警示區作為設置固定式圍籬有困難時之替代措施。(營造安全衛生設施標準第8條第1項第1、2款)
