# 從事模板樑組立作業發生墜落致死災害

核備文號：104-1027408

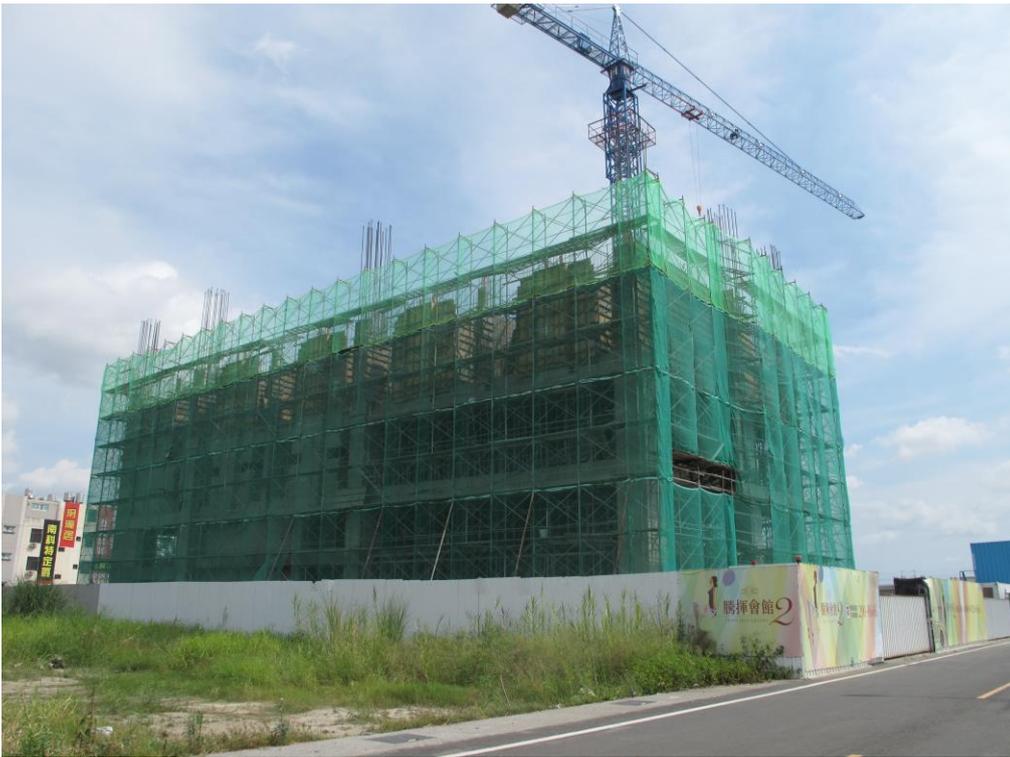
照片一：災害發生於台南市新市區「○○新建工程」。

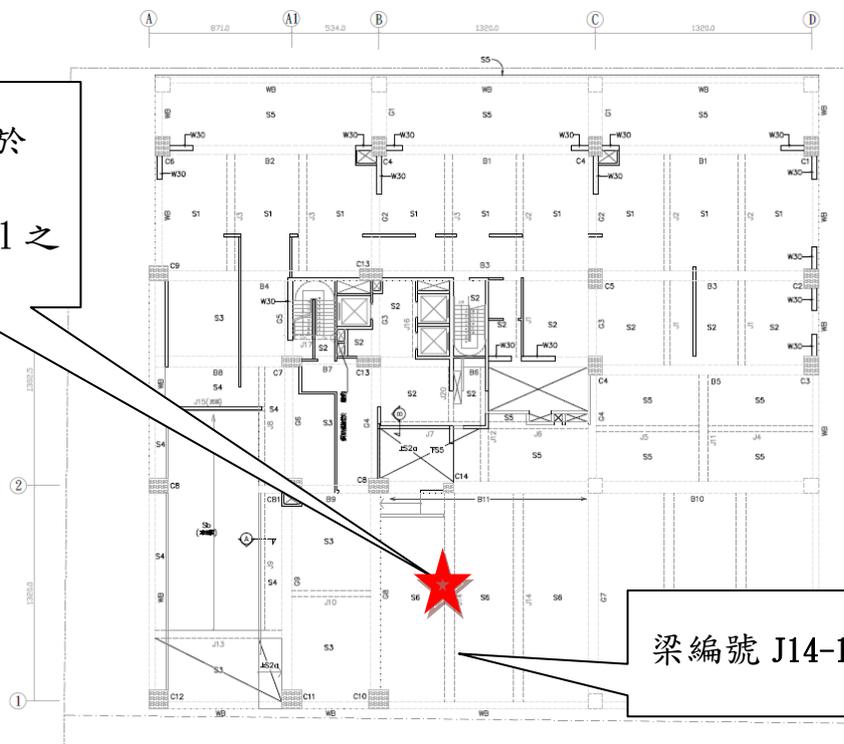
罹災者墜落於  
梁編號 J14-1 之

照片二：「○○新建工程」之1樓平面圖，災害發生於梁編號 J14-1 處。

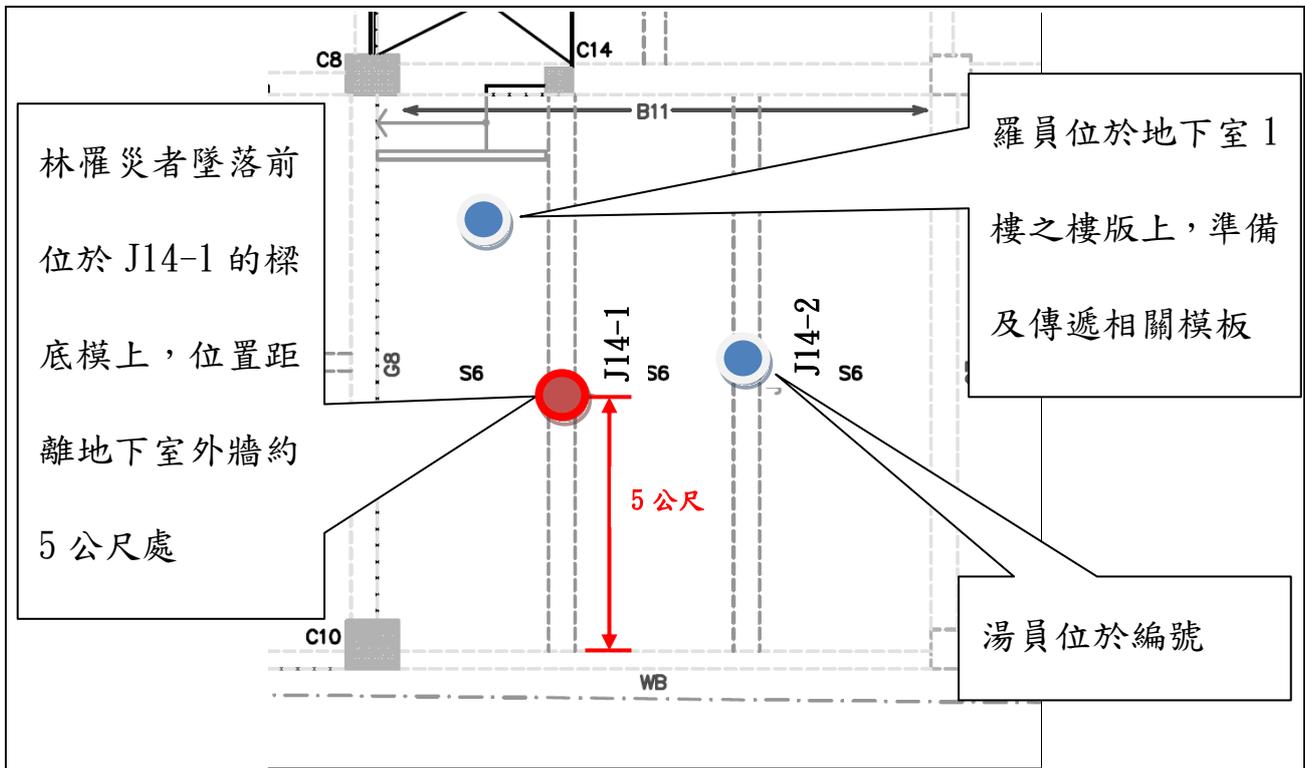
照片三：災害發生時於「○○新建工程」地下室 1 樓之施工人員相關位置圖。

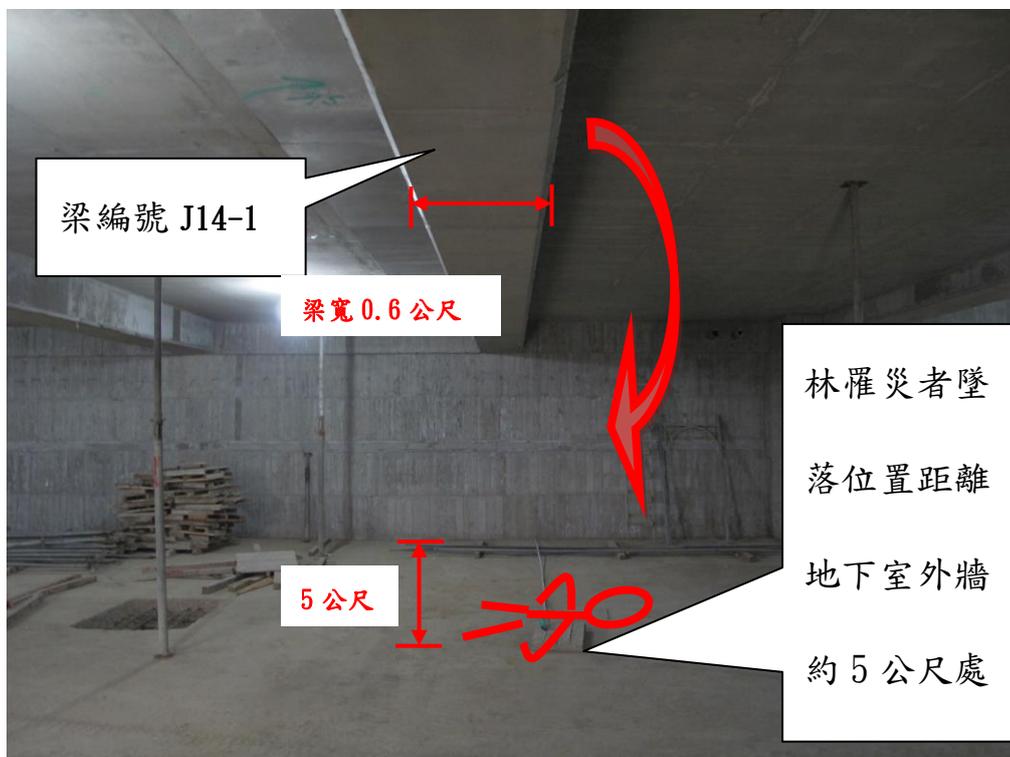
照片四：罹災者墜落於地下 1 樓樓版，位置距離地下室外牆約 5 公尺處。

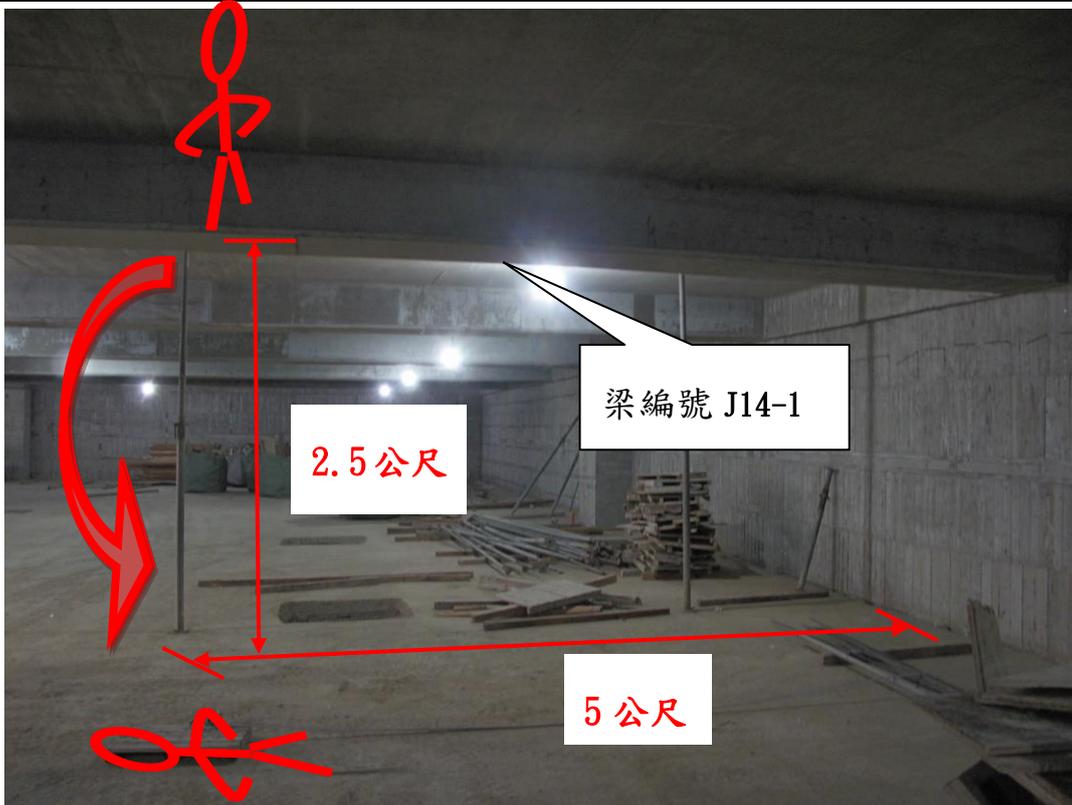
(一)直接原因：自高差2.5公尺之地下室1樓頂版樑底模，墜落至地下室1樓樓版，導致傷重死亡。

照片五：罹災者於高度 2.5 公尺地下室 1 樓頂版之梁編號 J14-1，墜落於地下 1 樓樓版，位置距離地下室外牆約 5 公尺處。

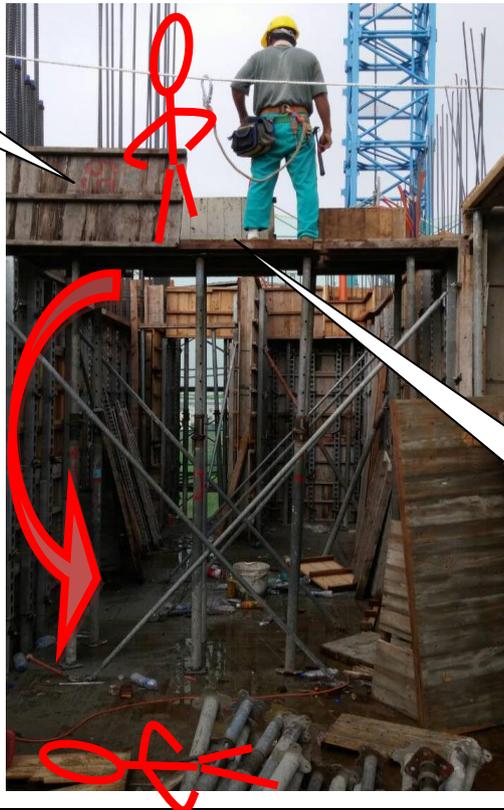
- 1、雇主對於高度二公尺以上高處作業，勞工有遭受墜落危險之虞者，於該處設置護欄、護蓋或安全網等防護措施有困難，未採取使勞工使用安全帶等防止墜落致勞工遭受危險之措施。
- 2、未依規定設置模板支撐作業主管。

照片六：災害發生當日之現場模擬。(災害發生當日現場未設置安全母索，罹災者亦未繫戴安全帶)

- 1、雇主應依事業規模設置職業安全衛生人員。(職業安全衛生管理辦法第 3 條暨職業安全衛生法第 23 條第 1 項)
- 2、雇主對新僱勞工或在職勞工於變更工作前，應使其接受適於各該工作必要之一般安全衛生教育訓練。(職業安全衛生教育訓練規則第 16 條第 1 項暨職業安全衛生法第 32 條第 1 項)
- 3、雇主應訂定安全衛生工作守則向勞動檢查機構報備。(職業安全衛生法第 34 條第 1 項)
- 4、雇主應訂定自動檢查計畫實施自動檢查。(職業安全衛生管理辦法第 79 條暨職業安全衛生法第 23 條第 1 項)
- 5、雇主應依其事業規模、性質，訂定職業安全衛生管理計畫，執行規定之事項。……於勞工人數在三十人以下之事業單位得以執行紀錄或文件代替職業安全衛生管理計畫。(職業安全衛生管理辦法第 12 條之 1 暨職業安全衛生法第 23 條第 1 項)
- 6、雇主僱用勞工時，應依規定項目實施一般體格檢查。(勞工健康保護規則第 10 條第 1 項暨職業安全衛生法第 20 條第 1 項)
- 7、工程之設計或施工者，應於設計或施工規劃階段實施風險評估，致力防止工程施工時，發生職業災害。(職業安全衛生法第 5 條第 2 項)
- 8、事業單位勞動場所發生下列職業災害之一者，雇主應於八小時內通報勞動檢查機構：……三、發生災害之罹災人數在一人以上，且需住院治療。(職業安全衛生法第 37 條第 2 項第 3 款)
- 9、雇主對於高度二公尺以上高處作業，勞工有遭受墜落危險之虞者，於該處設置護欄、護蓋或安全網等防護措施有困難，應採取使勞工使用安全帶等防止墜落致勞工遭受危險之措施。(營造安全衛生設施

標準第 19 條第 2 項暨職業安全衛生法第 6 條第 1 項)
