## 2024 年 1 月 31 日日本愛知縣 JERA 火力發電廠爆炸事故

### 一、 事由

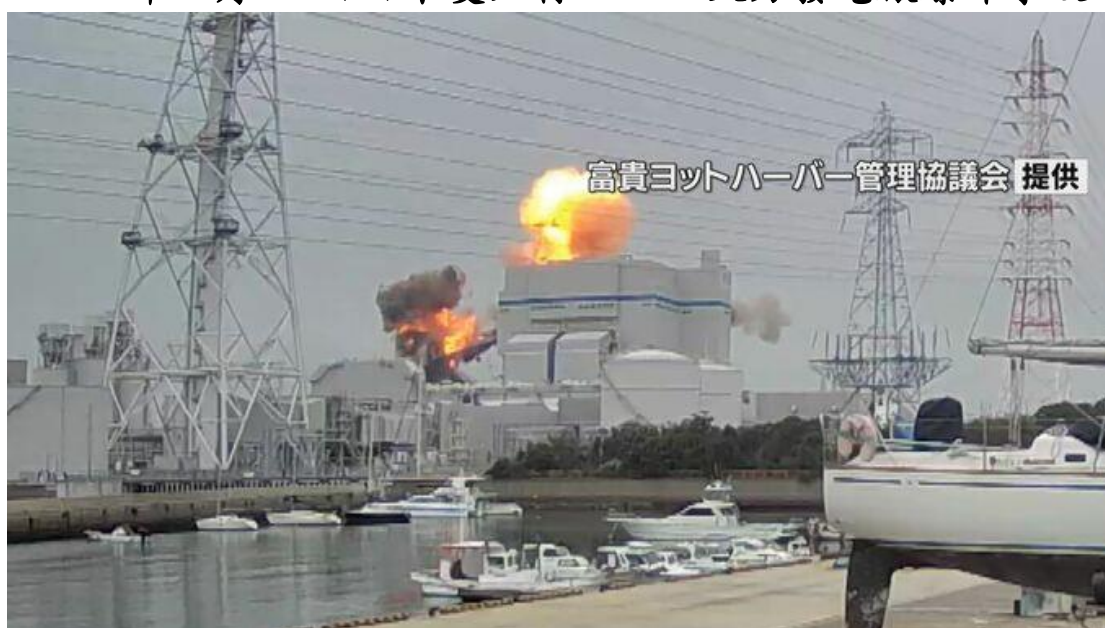
圖 1 日本愛知縣 JERA 火力發電廠爆炸影像(資料來源：tbsnews<sup>1</sup>)

日本愛知縣的 JERA 武豐火力發電廠於當地時間 2024 年 1 月 31 日下午 3 時 10 分發生爆炸，兩公里外的居民可明顯感受到爆炸所帶來的晃動。據電廠相關人員推測，起爆點在鍋爐設施旁的燃料暫存區，並造成燃料運輸帶的火勢延燒，大火約在 5 小時後被撲滅，隔天 2 月 1 日凌晨 2 時 40 分運輸帶附近再次發生火災，大約一個小時後火勢被撲滅，所幸並無延燒至隔壁的燃料倉庫。此次事故中無人傷亡，確切事故原因仍在調查中<sup>2</sup>。

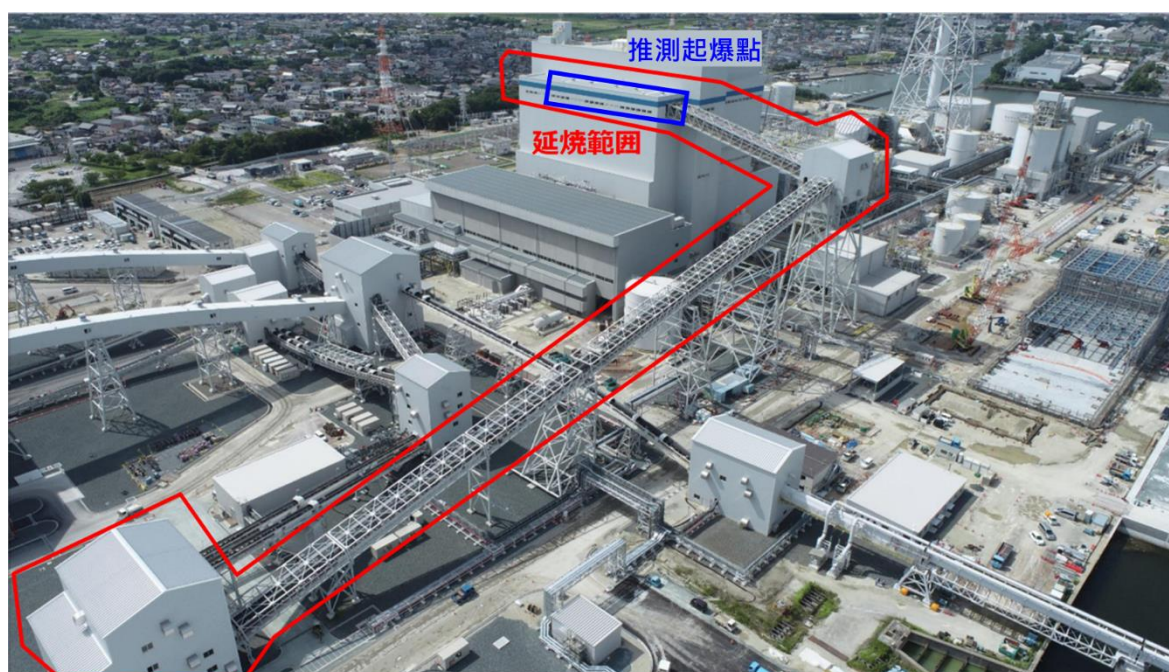
圖 2 JERA 武豐火力發電廠火災範圍 (資料來源：JERA<sup>3</sup>)

- (一) 當地氣象資料顯示(量測點為愛知縣南知多，距事故地點約 10 公里)：當天的平均氣溫為 6.7℃，但木質顆粒暫存區位於鍋爐旁，無法確定該環境溫度條件，且當時發電機組持續運轉中，不排除在暫存區中因蓄熱導致自燃的可能性。
- (二) 或由圖 2 發現木質顆粒在進到鍋爐前會經過長距離的輸送，過程間木質顆粒可能因震動、滾動導致破碎產生粉塵，且此發電機組在木質顆粒進鍋爐前會再經過粉碎程序，若粉碎設備有設計不良或破裂發生，則有粉塵洩漏之可能。

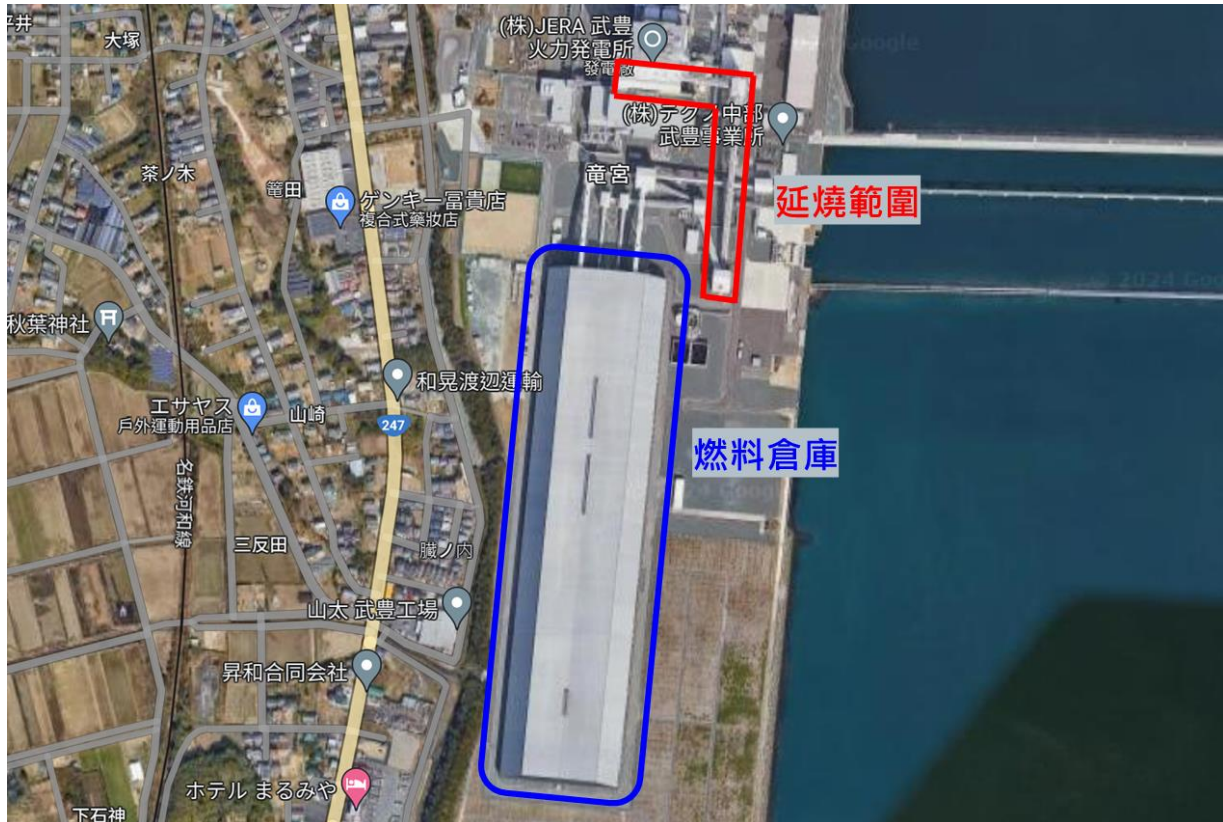
圖 3 火災範圍與燃料倉庫相對位置圖 (資料來源：google maps)

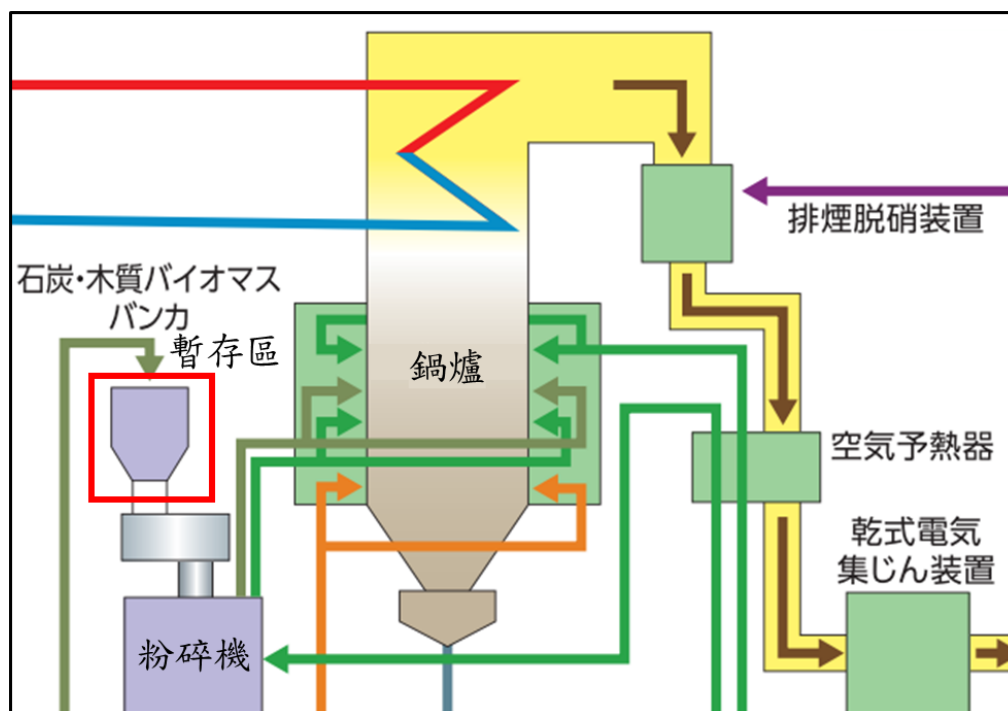
此次事件仍在調查中，確切事故原因尚未確定，JERA 目前推測之起爆點為粉碎前的木質顆粒暫存區(圖 4)<sup>4</sup>，並已組織事故調查小組進行調查，以避免此類事故再重複發生。而根據現況、製程危害特性與相關文獻之蒐集，初步對此次事故進行下開可能發生之原因分析：

故推測此次事故可能是因木屑粉塵洩漏所導致的粉塵爆炸，而可能的點火源，包括以下項目：

- 明火
- 靜電
- 電氣火花
- 高溫熱表面
- 輸送設備故障產生的機械火花。

圖 4 JERA 武豐火力發電廠起爆點推測 (以 JERA 官網資料<sup>3</sup>繪製)

- (一) 為因應我國淨零碳排政策，未來電廠若陸續使用木質顆粒做為燃料，或與木質顆粒製造、運輸、儲存、使用的相關製程產業，建議應蒐集相關曾發生事故及辨識其危害特性，並組成小組執行製程安全評估，以避免相類似的事件發生。
- (二) 應以系統化調查方法，鑑認製程事故發生之根本原因，並據以改善既有製程或管理制度缺失，以避免再次發生類似或更嚴重之災害。
- (三) 應確保機械完整性，使其於建造、組裝、檢查及測試、維修保養等各階段，均能維持正常運轉，包含但不限於下列機械及設備：

- 2.管線(包括管線組件如法蘭、閥、軟管、膨脹接頭、及保溫/保冷等設施)。
  - 3.釋放及排放系統。
  - 4.緊急停車系統。
  - 5.控制系統(包括監測設備、感應器、警報及連鎖系統等)。
  - 6.泵浦(包括其他轉動設備，如製程用送風/鼓風機、螺旋輸送機、空壓機、攪拌機、冷凍機等)
- (四) 對於易燃粉狀固體輸送、篩分等之設備，或其他有因靜電引起爆炸、火災之虞之化學設備或其附屬設備，應採取接地、使用除電劑、加濕、使用不致成為發火源之虞之除電裝置或其他去除靜電之裝置。
- (五) 對於易引起火災及爆炸危險之場所，應依下列規定：
- 1.不得設置有火花、電弧或用高溫成為發火源之虞之機械、器具或設備等。
  - 2.標示嚴禁煙火及禁止無關人員進入，並規定勞工不得使用明火。
  - 3.使用之動力堆高機應安裝滅焰器及廢氣冷卻裝置。
- (六) 對於作業場所有易燃液體之蒸氣、可燃性氣體或爆燃性粉塵以外之可燃性粉塵滯留，而有爆炸、火災之虞者，應依危險特性採取通風、換氣、除塵等措施外，並使用之電氣機械、器具或設備，應具有適合於其設置場所危險區域劃分使用之防爆性能構造。
- (七) 具防爆性能構造之移動式或攜帶式電氣機械、器具、設備，應於每次使用前檢查外部結構狀況、連接之移動電線情況及防爆結構與移動電線連接狀態等；遇有損壞，應即修復。
- (八) 針對燃料接收、儲存、輸送機運輸、鍋爐燃料供應等系統設備進行定期檢查並文件化管理，並確認下列事項：
- 1.檢查可能成為火源或洩漏源的機械設備是否有異常，如馬達減速機、暫存倉等。
  - 2.除塵器過濾器有無阻塞情形。
  - 3.環境中粉塵的清理管理狀況。
  - 4.燃料儲存時內部及外部的溫度、濕度等參數。

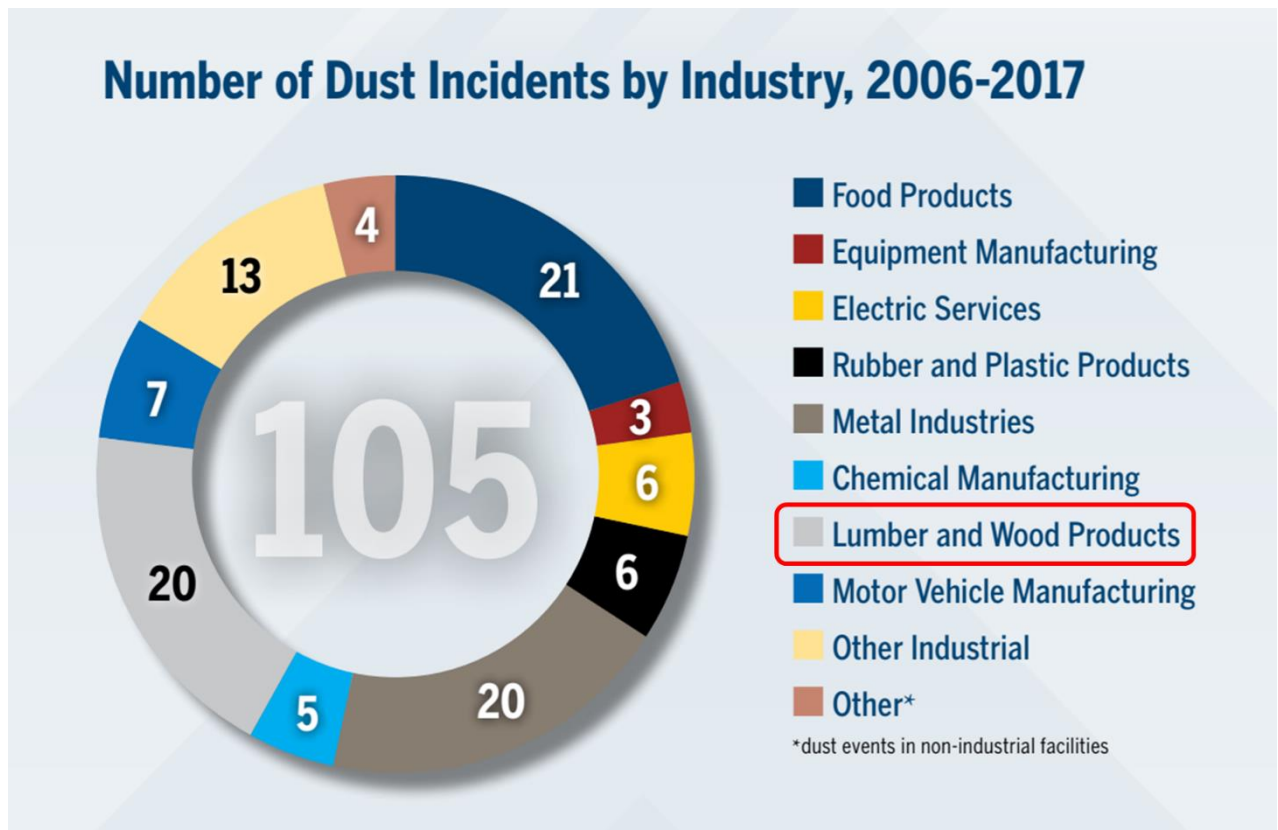
1. 自燃：木材自燃溫度約在 250~300°C，然而木質顆粒是一種容易發生分解的物質，在長時間的儲放下會進行自然的發酵，並在分解後產生一氧化碳(CO)、氫氣(H<sub>2</sub>)、甲烷(CH<sub>4</sub>)等具可燃性的氣體<sup>9</sup>，同時分解產生的熱量亦可能導致蓄熱自燃，研究顯示木質顆粒在 105°C 環境下儲放 37 小時即會產生自燃的結果<sup>10</sup>。
2. 粉塵爆炸：木質顆粒是藉由木材粉碎後造粒而製成，故容易在運輸或製程期間產生細小的粉塵。若粉塵管理不當，則可能發生粉塵爆炸。粉塵的粒徑與其分佈是影響爆炸是否會發生的主要因素之一。對於木屑粉塵而言，當平均粒徑小於 630 μm 時即具有爆炸的可能性<sup>11</sup>，而木屑粉塵雲的引燃溫度約在 450°C，最小引燃能量(MIE)則為 17 mJ，粉塵層的引燃溫度為 215~225°C<sup>8,12</sup>，而粉塵雲爆炸下限濃度通常在 20~30 g/m<sup>3</sup> 左右<sup>11</sup>。於美國化學品安全委員會(Cheical Safety Board, CSB)針對粉塵爆炸與產業關聯性的調查中，可發現木材相關產業發生粉塵爆炸的次數是所有統計產業中的第二高(圖 5)<sup>13</sup>，顯示因木屑粉塵而導致的爆炸危害需要受到更完善的分析與管理，以避免類似的事件一再發生。

圖 5 CSB 2006-2017 年粉塵爆炸事故統計圖 (資料來源：CSB<sup>13</sup>)
