從事屋頂鋼浪板鋪設作業發生墜落致死災害

核備文號：(106)1061003253

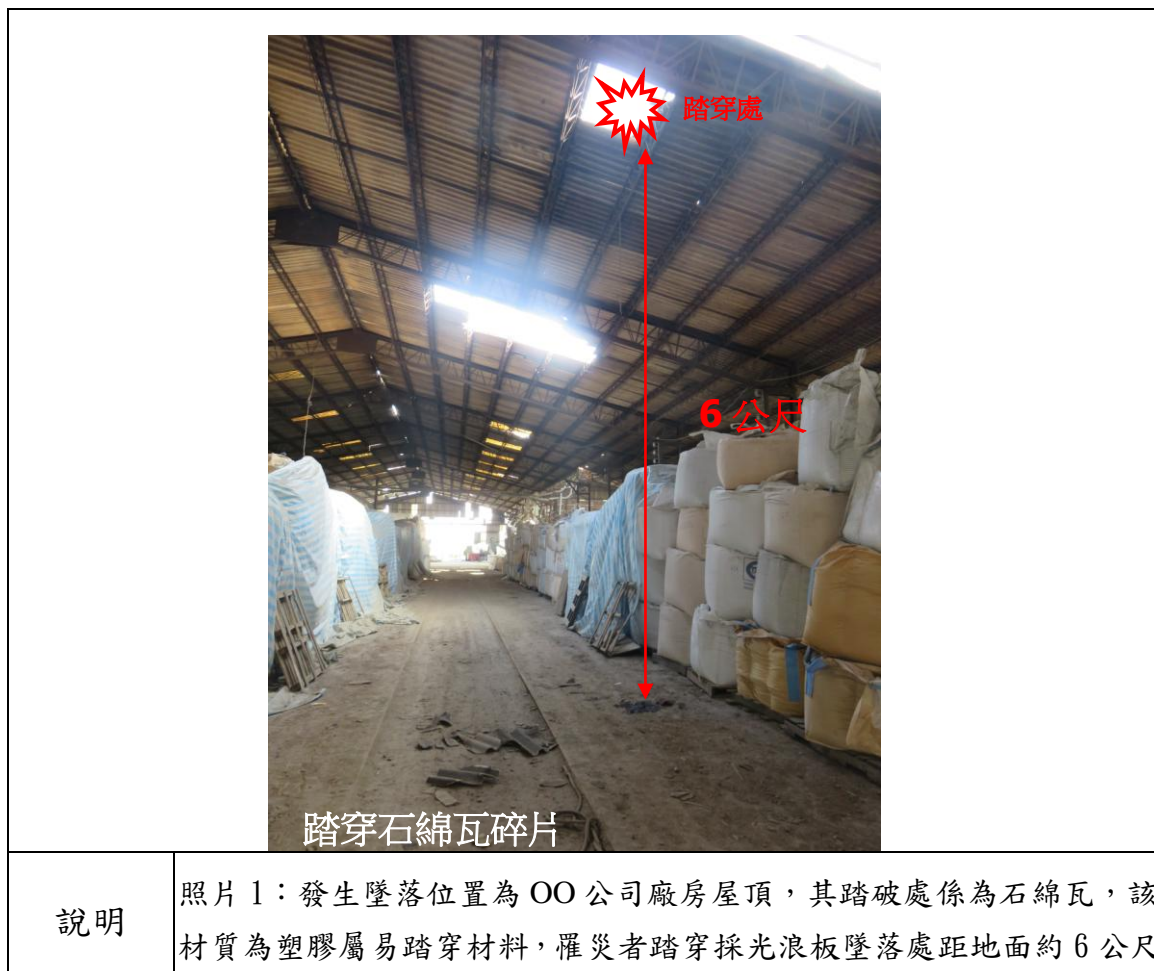
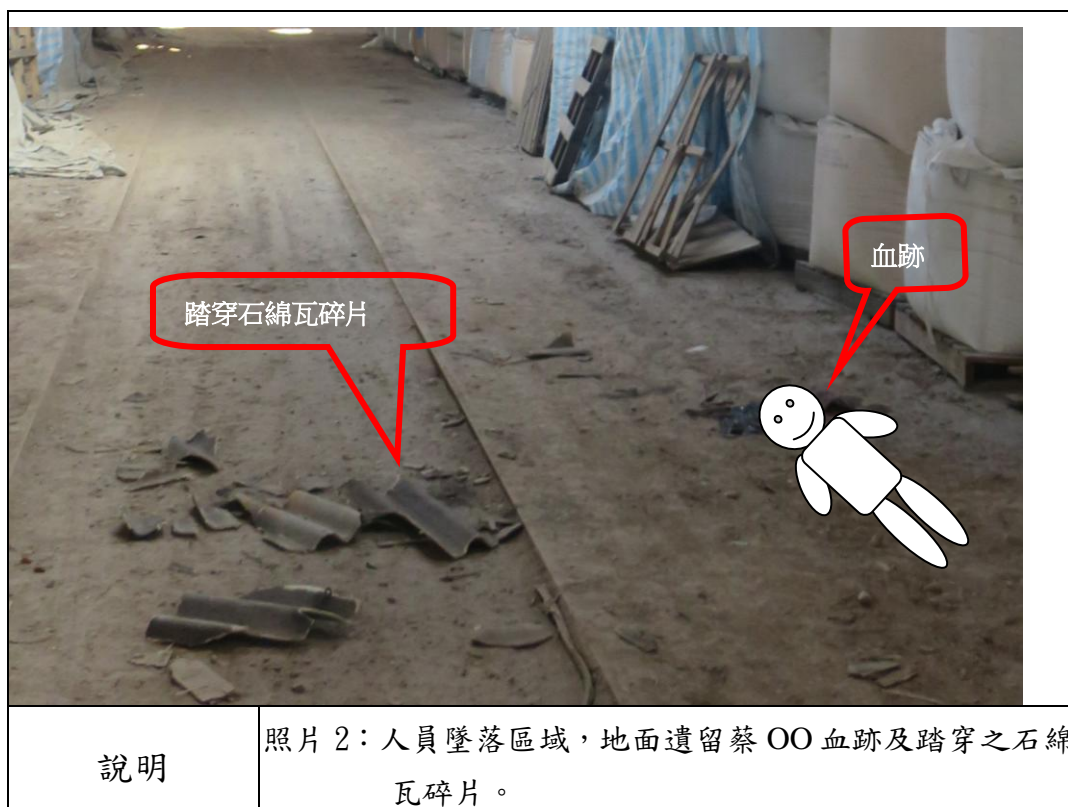
八、現場示意圖或照片：

(二)本災害發生於民國105年12月7日14時許。當日約8時許張OO及其所僱用李OO、罹災者蔡OO抵達OO公司下營廠進行屋頂鋼浪板鋪設工程，工程內容係將廠房屋頂石綿瓦上鋪設鋼浪板，當日午休過後13時開始作業，雇主張OO、李OO及罹災者蔡OO先將高處(預定倉儲區)鋼浪板鋪設完成後，約14時雇主張OO獨自安裝屋脊處的封板，李OO及罹災者蔡OO至低處(預定倉儲區)屋頂要進行鋼浪板鋪設作業，2人於鋼浪板鋪設前先清理屋頂上雜物，李OO撿拾雜物後轉身要拿去放在不會影響鋼浪板鋪設作業的地方時，走2步突然聽到「蹦！」一聲，隨即轉身發現勞工蔡OO踏穿石綿瓦，從高度6公尺屋頂墜落至地面，立刻告知雇主張OO，張OO得知後立刻爬下來看蔡OO的狀況後，即到辦公室找人打119叫救護車，將罹災者送至OO醫院救治，惟仍於15時35分傷重死亡。

雇主使罹災者蔡OO從事屋頂石綿瓦上鋪設鋼浪板作業時，因未規劃安全通道，未於屋架上設置適當強度且寬度在三十公分以上之踏板、未於屋架下方可能墜落之範圍裝設堅固格柵或安全網等防墜設施，未指派屋頂作業主管於現場指揮或監督作業，加上作業期間未確實使用安全帶及其他必要之防護具，致罹災者不慎踏穿屋頂石綿瓦，自距地面高度6公尺之屋頂墜落地面，導致傷重經送醫不治。

- (一) 雇主使勞工從事屋頂作業時，應指派專人督導，並依下列規定辦理：……三、於易踏穿材料構築之屋頂作業時，應先規劃安全通道，於屋架上設置適當強度，且寬度在三十公分以上之踏板，並於下方適當範圍裝設堅固格柵或安全網等防墜設施……於前項第三款之易踏穿材料構築屋頂作業時，雇主應指派屋頂作業主管於現場辦理下列事項：一、決定作業方法，指揮勞工作業。二、實施檢點，檢查材料、工具、器具等，並汰換不良品。三、監督勞工確實使用個人防護具。四、確認安全衛生設備及措施之有效狀況。五、其他為維持作業勞工安全衛生所必要之設備及措施。(營造安全衛生設施標準第 18 條第 1 項第 3 款、第 2 項暨職業安全衛生法第 6 條第 1 項)
- (二) 雇主對於在高度二公尺以上之高處作業，勞工有墜落之虞者，應使勞工確實使用安全帶、安全帽及其他必要之防護具。或採安全網等措施。(職業安全衛生設施規則第 281 條第 1 項暨職業安全衛生法第 6 條第 1 項)。
