# 勞工從事廠房翻修鐵皮屋頂修繕作業因踏穿採光浪板墜落地面致死災害

(9501) 0951001709

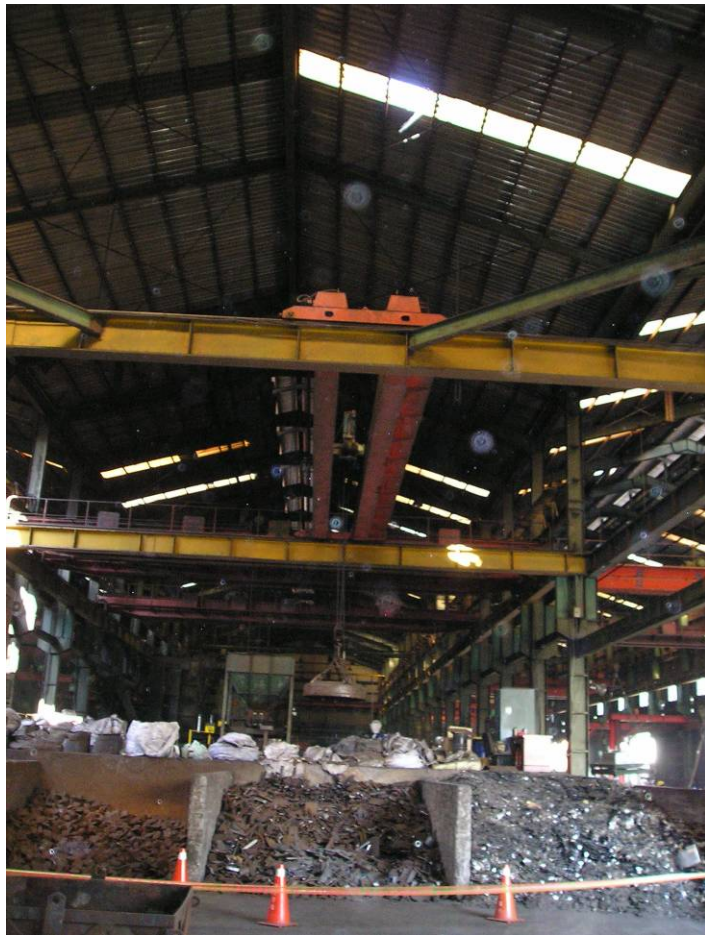
民國95年1月10日上午約7時許，○○工程行領班帶領勞工黃○○前往南投某工廠從事廠房屋頂修繕工作。約8時30分領班與勞工黃○○等6人由廠房砂回收區旁之直立固定梯爬上屋頂，6人一字排開進行C型屋架鋼材接駁搬運工作，10分鐘後，勞工黃○○不慎踏穿屋頂採光浪板，墜落撞及屋頂下方固定式起重機設備後再墜落地面（總高度約11公尺），經在場人員聯絡救護車送往醫院急救，於9時20分許不治死亡。

不安全狀況：1. 勞工從事廠房翻修鐵皮屋頂修繕之屋架鋼材搬運作業，未於屋架上設置適當強度，且寬度在30公分以上之踏板或裝設安全護網。

2. 未使勞工確實使用安全帽、安全帶等必要之防護具。

- 說明：1. 罹災者黃○○踏穿之塑膠採光浪板墜落擦撞屋頂下方固定式起重機設備後再墜落地面（總高度約 11 公尺）；墜落處為水泥地面。
2. 廠房屋頂係鐵皮浪板和塑膠採光浪板構築，其未依規定設置踏板及裝設安全護網。

（五）對勞工於屋頂從事作業時，應於屋架上設置適當強度，且寬度在30公分以上之踏板或裝設安全護網。

（六）對於屋頂高處作業，勞工有墜落之虞，應使勞工確實使用安全帶、安全帽及其他必要之防護具。
