從事屋頂太陽能板裝設作業發生墜落致死災害

核備文號：1091069814

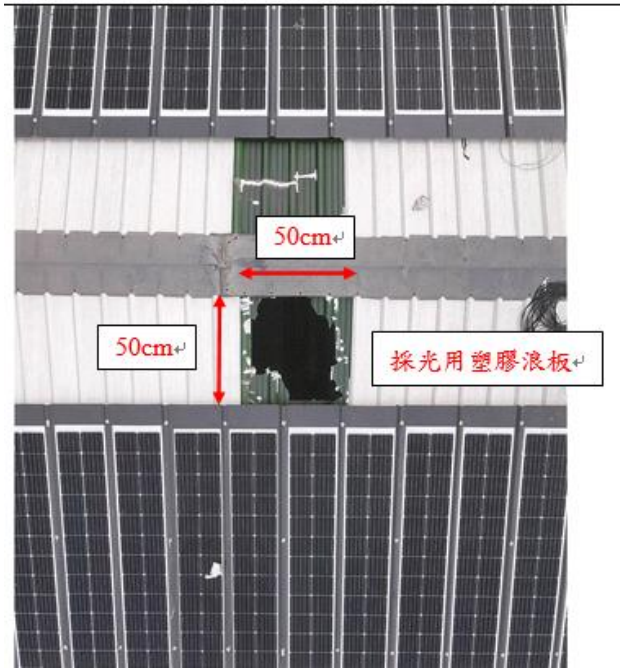
（一）直接原因：罹災者自高度約11.55公尺之廠房屋頂踏穿採光用塑膠浪板墜落至地面，造成顱內出血，下肢及軀幹骨折，致創傷性休克死亡。

1、從事易踏穿材料構築之屋頂作業時，未規劃安全通道，且未於屋架上設置適當強度且寬度在30公分以上之踏板，亦未於屋架下方裝設堅固格柵或安全網等防墜設施。

廠房為鋼構結構體及金屬鋼浪板屋頂，工作場所有2處採光用塑膠浪板(每處尺寸長150公分*寬50公分)，每處採光用塑膠浪板又分3格(每格長尺寸50公分*寬50公分)。

罹災者自高度約11.55公尺之廠房屋頂踏穿採光用塑膠浪板墜落至地面。該屋頂作業場所未規劃安全通道，未於屋架上設置踏板，且未於屋架下方裝設堅固格柵或安全網等防墜設施。

- (九) 雇主使勞工從事屋頂作業時，應指派專人督導，並依下列規定辦理：一、…。三、於易踏穿材料構築之屋頂作業時，應先規劃安全通道，於屋架上設置適當強度，且寬度在30公分以上之踏板，並於下方適當範圍裝設堅固格柵或安全網等防墜設施。…。於前項第三款之易踏穿材料構築屋頂作業時，雇主應指派屋頂作業主管於現場辦理下列事項：一、決定作業方法，指揮勞工作業。二、實施檢點，檢查材料、工具、器具等，並汰換不良品。三、監督勞工確實使用個人防護具。四、確認安全衛生設備及措施之有效狀況。五、其他為維持作業勞工安全衛生所必要之設備及措施。(營造安全衛生設施標準第18條第1項第3款、第2項暨職業安全衛生法第6條第1項)

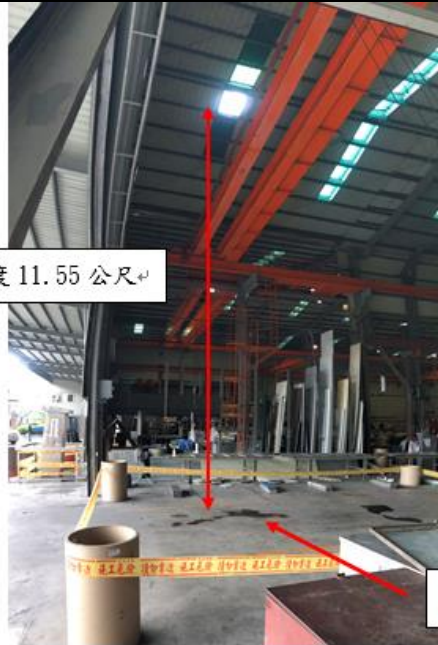
屋頂距地面高度 11.55 公尺

- (七) 雇主僱用勞工時，應依規定項目實施一般體格檢查。(勞工健康保護規則第14條第1項暨職業安全衛生法第20條第1項)
- (八) 雇主對於在高度2公尺以上之高處作業，勞工有墜落之虞者，應使勞工確實使用安全帶、安全帽及其他必要之防護具，但經雇主採安全網等措施者，不在此限。…(職業安全衛生設施規則第281條第1項暨職業安全衛生法第6條第1項)
