## 從事焊接作業發生墜落職業災害案

一、行業分類：整地、基礎及結構工程(4310)

二、災害類型：墜落、滾落(01)。

三、媒介物：梯子等(371)。

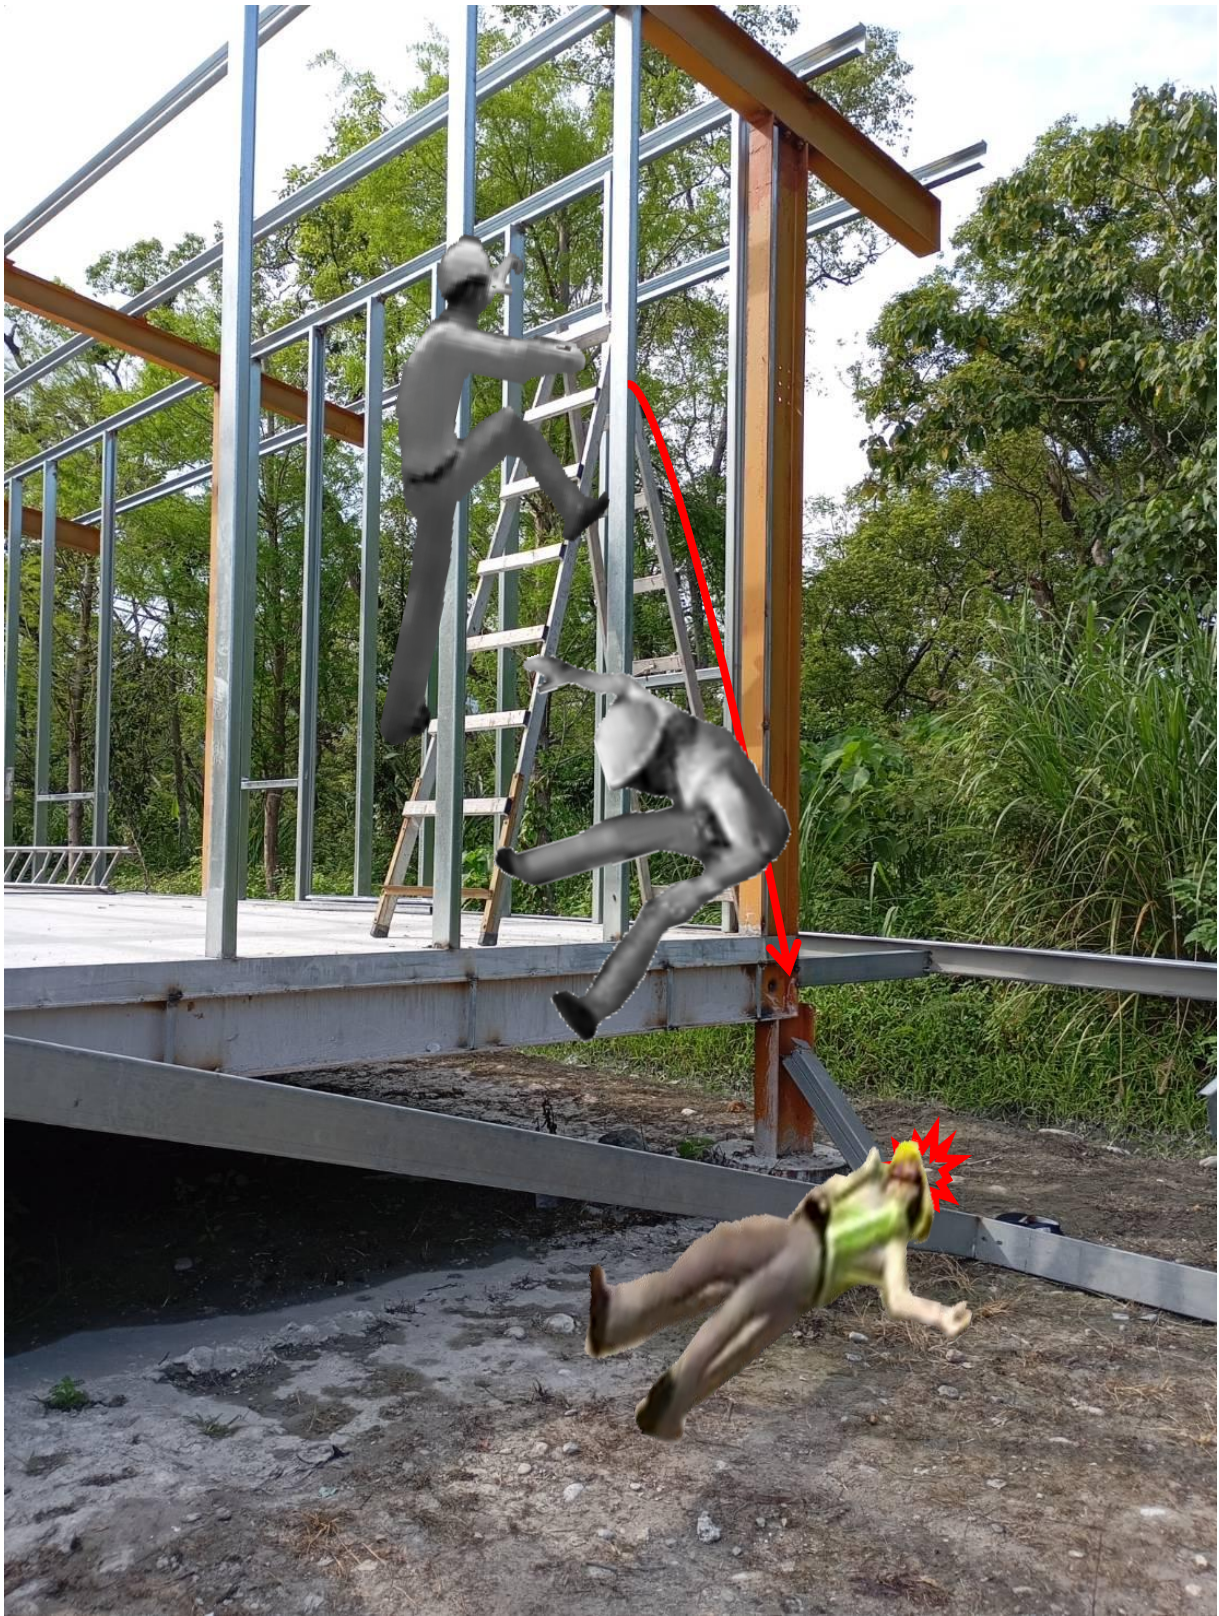
八、現場示意圖或照片：

據現場勘查及相關人員所述，研判本災害發生之可能原因如下：○○年○○月○○日上午約○○點○○分左右，罹災者爬上合梯進行焊接作業時，因合梯兩梯腳間未有金屬等硬質繫材扣牢，造成罹災者重心不穩，由合梯上墜落後，後腦撞及C型鋼，導致頭部流血，經送醫急救不治死亡。。

(2) 使用之合梯兩梯腳間未有金屬等硬質繫材扣牢。

| 說明 | 114 年 4 月 29 日下午 1 時左右，罹災者爬上合梯進行焊接作業時，因合梯兩梯腳間未有金屬等硬質繫材扣牢，造成罹災者重心不穩，由合梯上墜落後，後腦撞及 C 型鋼，導致頭部流血，經送醫急救不治死亡。 |

七、災害防止對策：製作職業災害案例，作為防災宣導
