於電梯井內從事調整工作踏板發生物體飛落致死災害

核備文號：115-1809893

一、行業分類：建築工程業(4100)

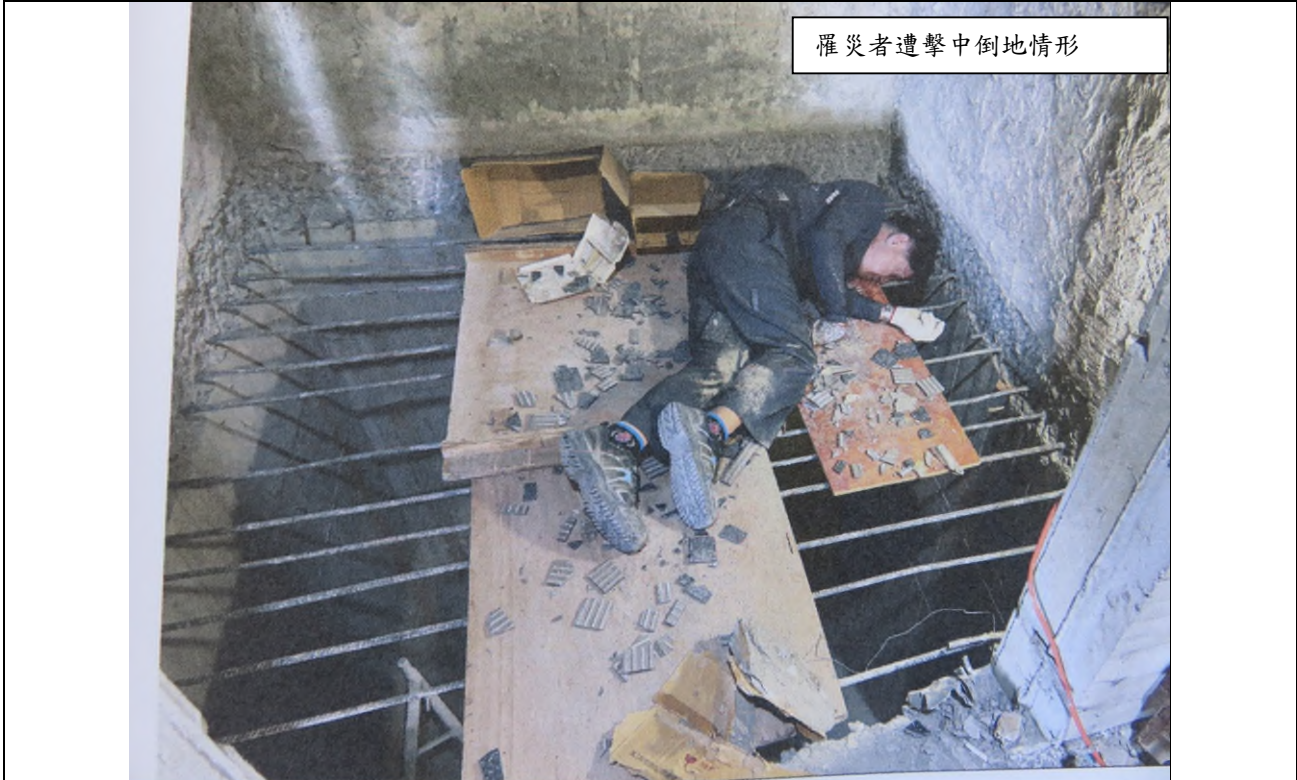
對於自高度56.2公尺之 B 棟18F 之2號電梯井場所投下二丁掛廢料，因未設置適當之滑槽、承受設備，未指派監視人員，且未設置防止物體飛落之設備，並供給安全帽等防護具，使罹災者戴用，導致其於本工程 B 棟1F 之2號電梯井內從事調整工作踏板時遭二丁掛廢料擊中頭部造成傷重死亡。

(一)直接原因：遭自高度56.2公尺之電梯井投下二丁掛廢料擊中頭部，導致傷重死亡。

罹災者遭擊中倒地情形

說明 照片 1：災害發生於本工程 B 棟 1F，2 號電梯井內，電梯井內原設有版厚 25 公分之鋼筋混凝土版(版內配有縱橫向#4 鋼筋，間距約 12 公分~15 公分)，作為吊料平台用途，因準備安裝正式電梯，故需將之打除，於 115 年 1 月 28 日已進行打除混凝土，僅剩縱橫向#4 鋼筋。(相片由臺南市政府警察局提供，縱向鋼筋已於災害發生當日切除)

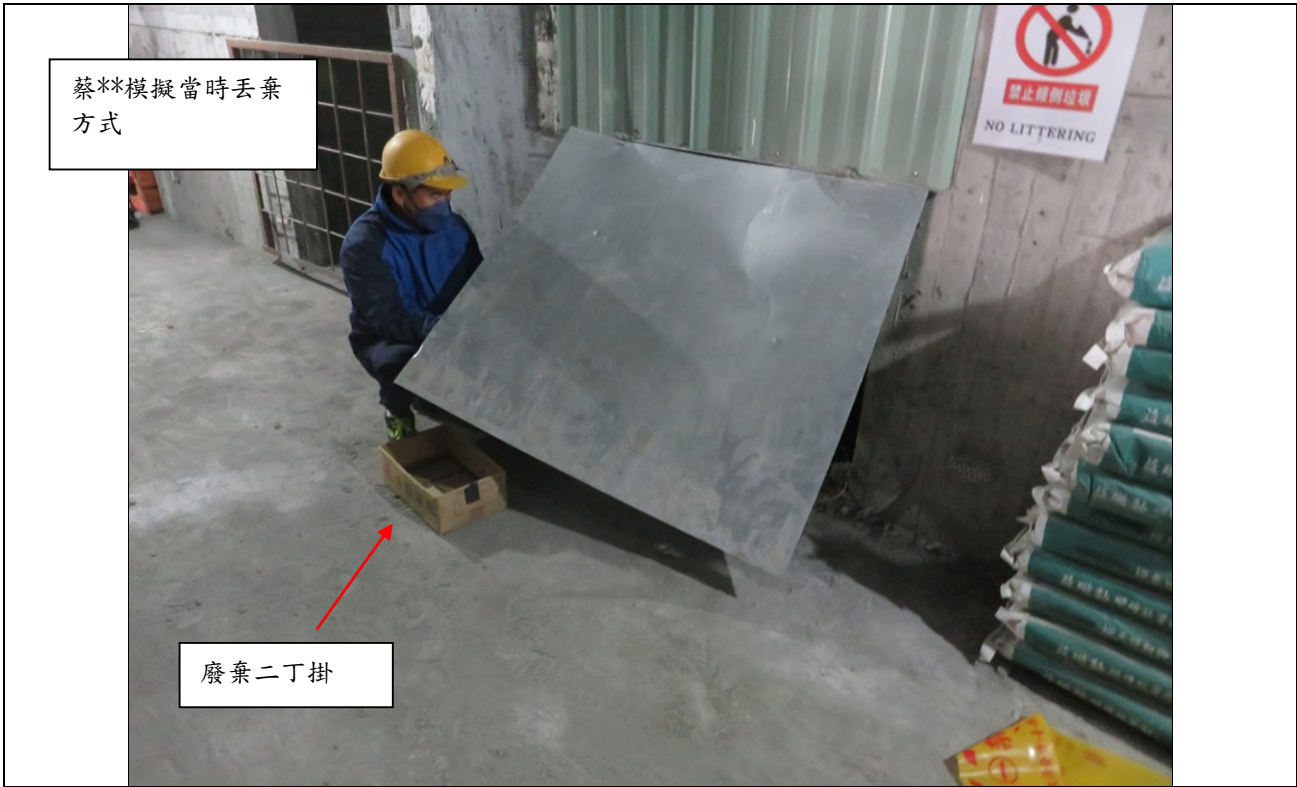
1、對於自高度在 3 公尺以上之場所投下物體有危害勞工之虞時，未設置適當之滑槽、承受設備，並指派監視人員。

2、對於工作場所有物體飛落之虞者，未設置防止物體飛落之設備，並供給安全帽等防護具，使勞工戴用。

蔡**模擬當時丟棄方式

廢棄二丁掛

說明 照片 2：據勞工蔡**稱，當時是掀開活動白鐵鐵板後，以蹲姿從該處徒手將整箱廢料，逐箱推進電梯口內。
