發生墜落災害致死重大職業災害

核備文號：1051009665

一、行業分類：最後修整工程業（4340）

二、災害類型：墜落（1）

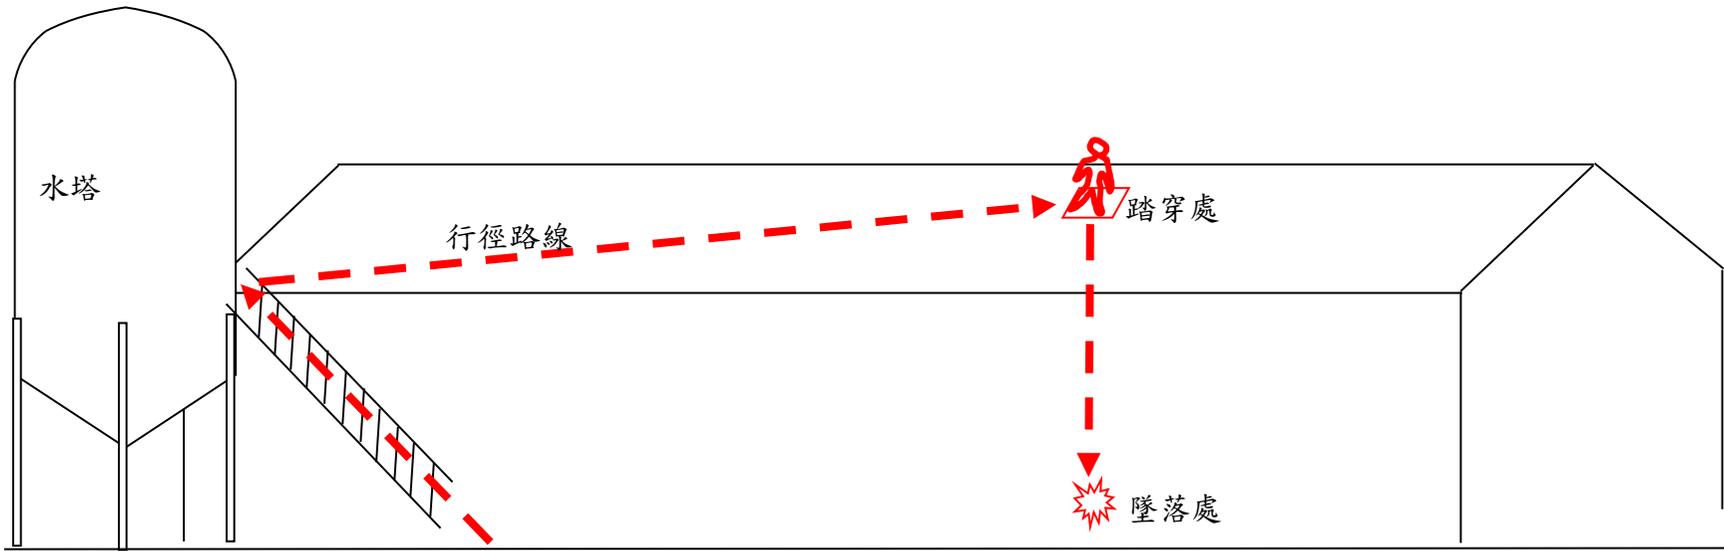
示意圖

前側 ←

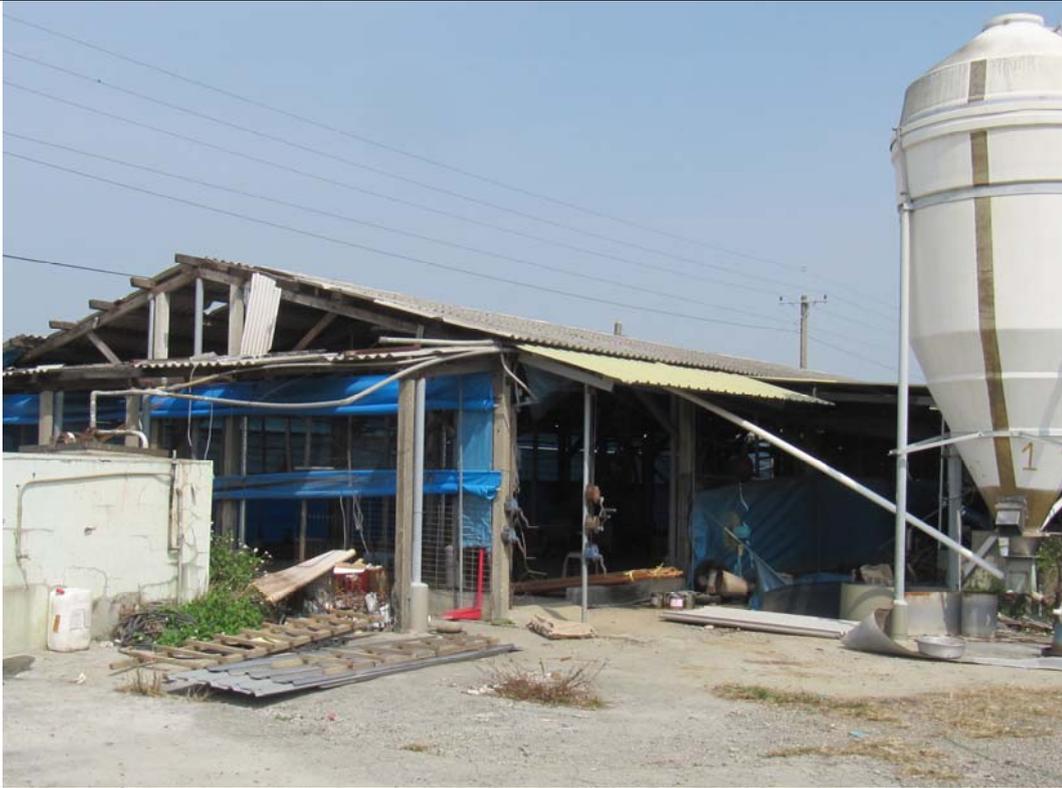
說明 (照片一) 災害現場位於災害發生於台南市將軍區玉山村 8 鄰 65-11 號之「廢棄雞寮屋頂修繕工程」之屋頂處。

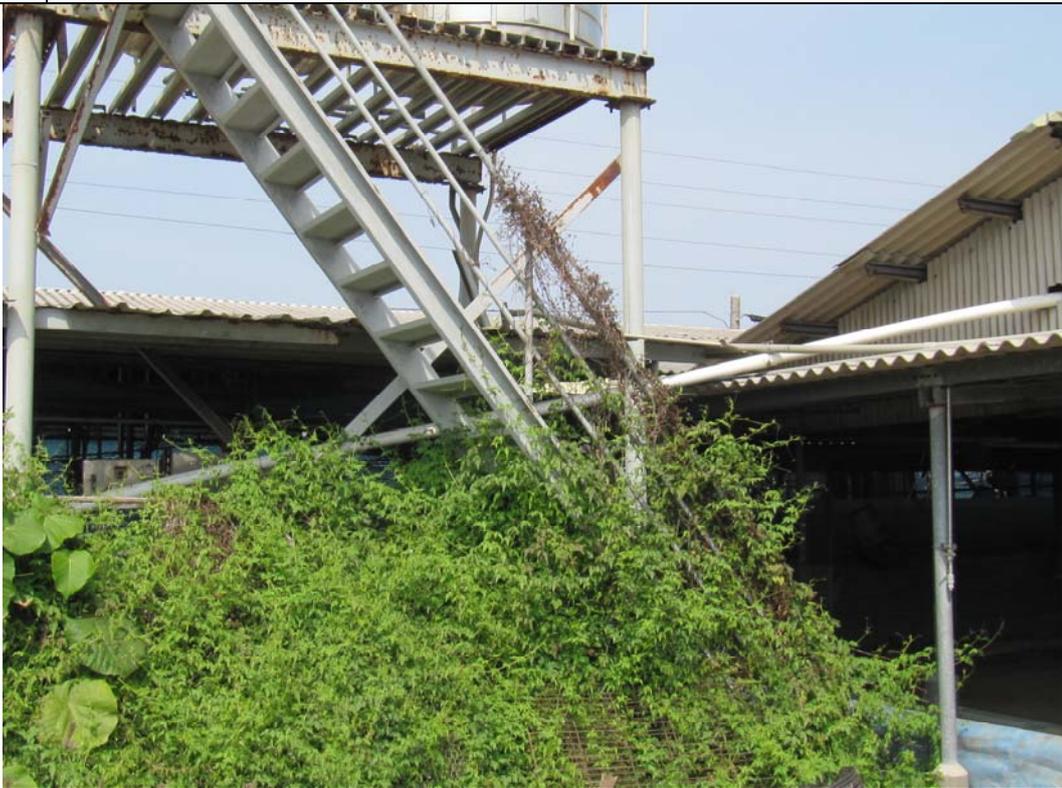
說明 (照片二) 罹災者林 oo 係由雞寮前之水塔鋼構階梯(如照片二)至屋頂從事檢視屋頂及清除屋頂作業。

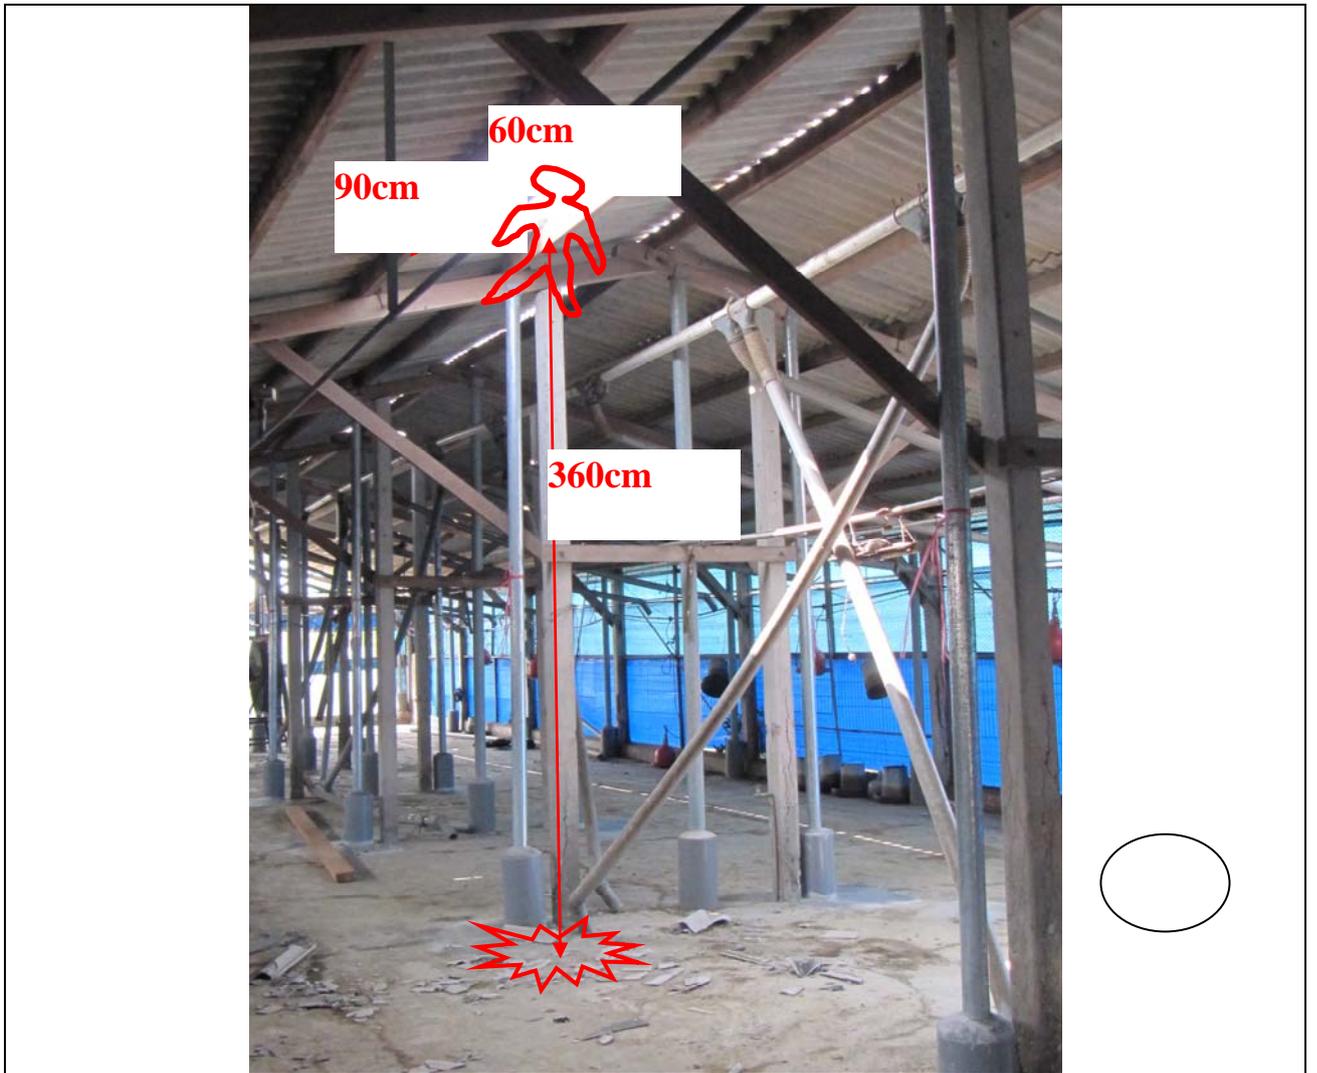
罹災者林○○於未有配戴安全帽及安全帶情況下，由雞寮前之水塔鋼構階梯爬上石綿瓦材質之屋頂後，檢視屋頂並清除屋頂雜物時，在未規劃安全通道，未設置適當強度且寬度在三十公分以上之踏板，亦未於下方可能墜落之範圍，裝設堅固格柵或安全網等防墜設施，且未指派屋頂作業主管，致罹災者林○○不慎踏穿石綿瓦，由3.6公尺高之屋頂踏穿墜落至地面上，導致傷重死亡。

（一）直接原因：自高度3.6公尺之屋頂踏穿石綿瓦墜落至地面上，導致傷重死亡。

說明 (照片三)	罹災者林 oo 踏穿屋頂之石棉瓦破洞尺寸為長約 90 公分，寬約 60 公分，距地面高度約 3.6 公尺之石棉瓦屋頂上，且未於下方可能墜落之範圍，裝設堅固格柵或安全網等防墜設施
-------------	--

1. 於易踏穿材料構築之屋頂作業時，未先規劃安全通道，於屋架上設置適當強度，且寬度在三十公分以上之踏板，並於下方適當範圍裝設堅固格柵或安全網等防墜設施。
2. 於易踏穿材料構築屋頂作業時，雇主未指派屋頂作業主管於現場辦理下列事項：一、決定作業方法，指揮勞工作業。二、實施檢點，檢查材料、工具、器具等，並汰換不良品。三、監督勞工確

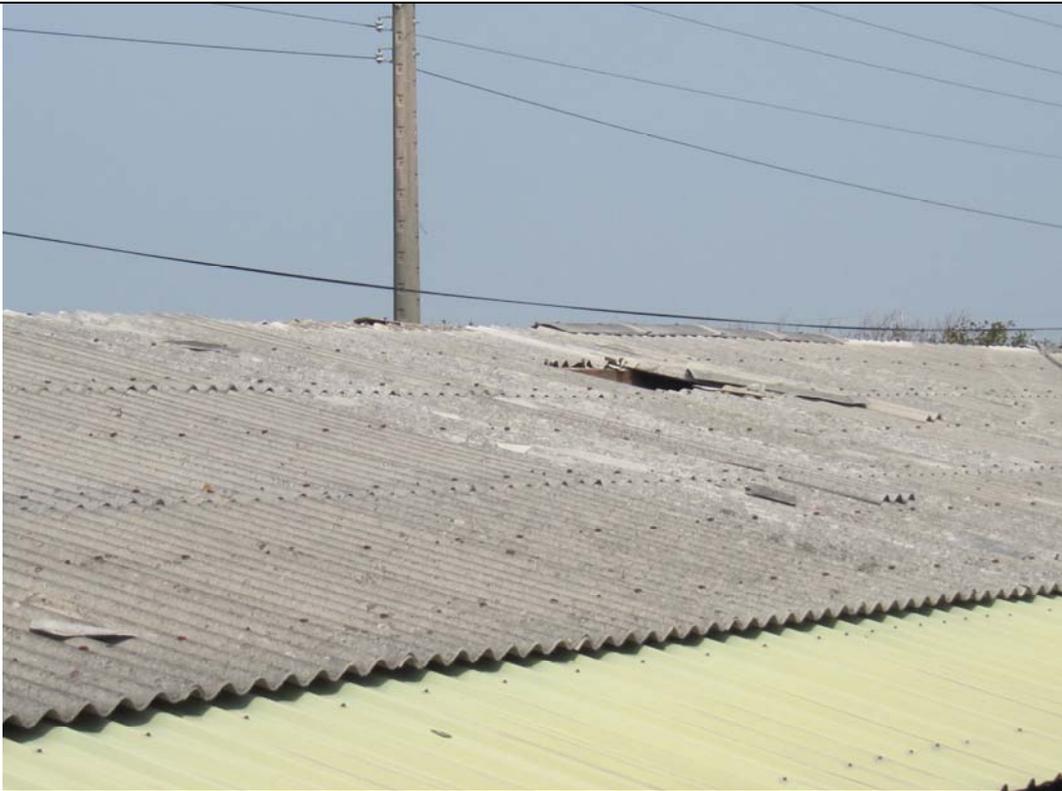
說明 (照片四)	當時屋頂上，自然人劉 oo 未規劃安全通道，亦未設置適當強度且寬度在三十公分以上之踏板。
-------------	--
