96 年度營造業重大職災實例

從事泥作工程發生墜落致死災害

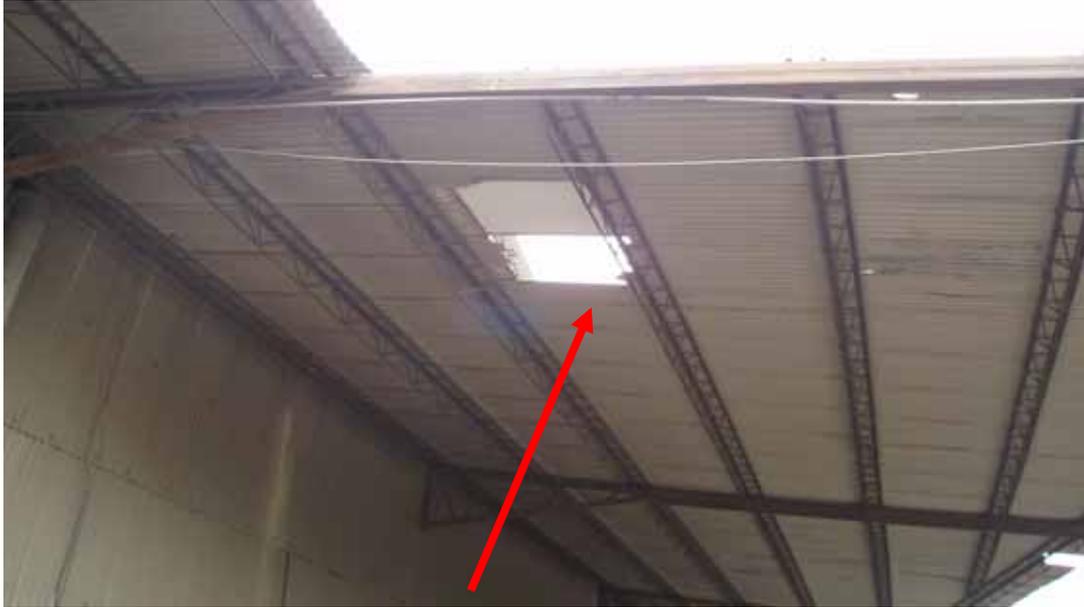
踏穿屋頂石綿瓦墜落地面死亡。

(2) 對於石綿瓦、鐵皮板、瓦、木板、茅草、塑膠等材料構築之屋頂從事作業時，未於屋架上設置適當強度且寬度在 30 公分以上之踏板或裝設安全網。

照片 1：廠房屋頂破破一長約 40 公分寬約 30 公分大洞一大洞，罹災者由此墜落

(二) 對於石綿瓦、鐵皮板、瓦、木板、茅草、塑膠等材料構築之屋頂從事作業時，應於屋架上設置適當強度且寬度在 30 公分以上之踏板或裝設安全網。

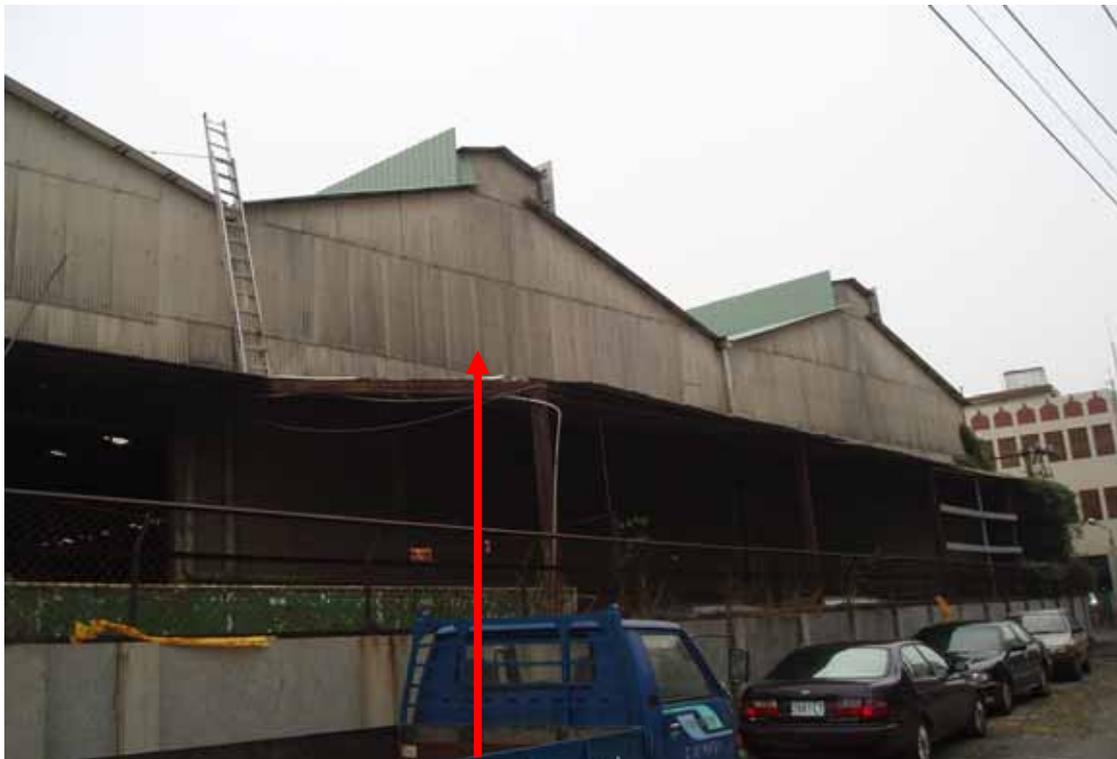
照片 2：一樓屋頂作業場所未設置安全母索，及及鋪設寬度 30 公分以上之踏板

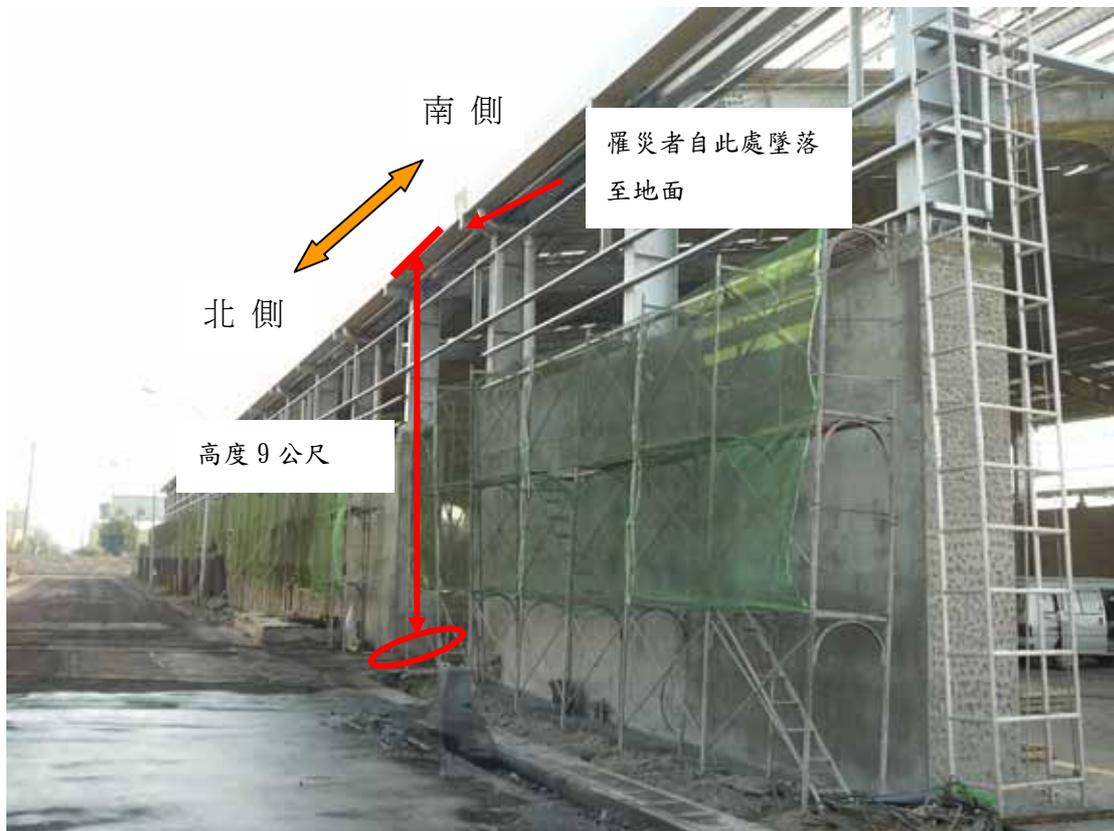
不安全狀況：屋頂未設置護欄、護蓋或安全網等防護設備。

照片 1：罹災處建物全貌

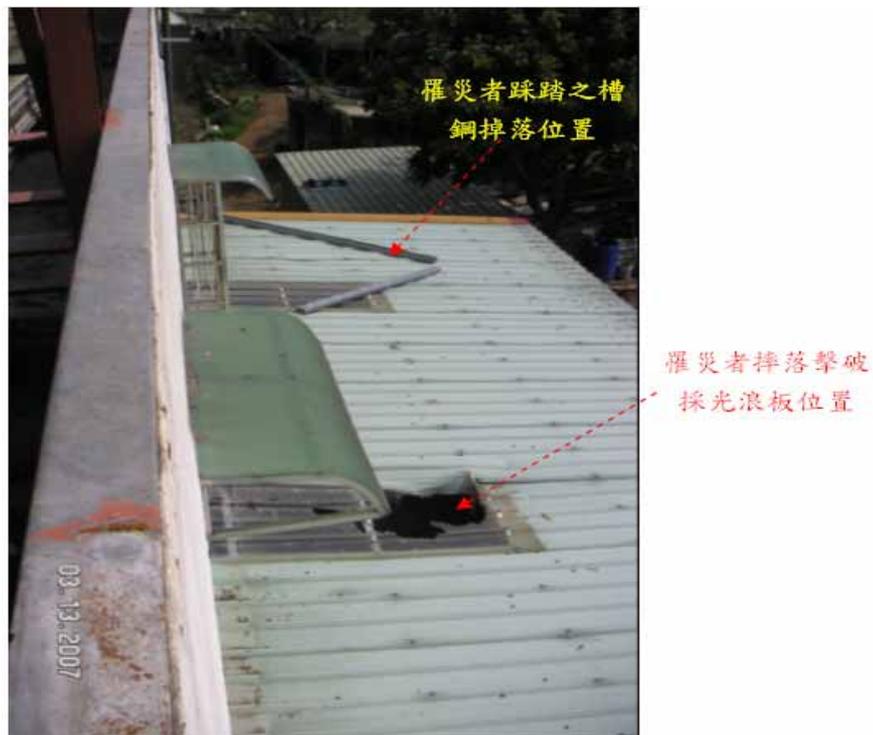
據現場負責人（目擊者）稱：96 年 3 月 10 日上午 10 時左右，罹災者拿砂輪切割機及扳手爬上屋頂上加蓋的鐵皮屋鋼架，坐在靠女兒牆上的鋼樑上切割焊道及鬆開螺絲，我則站在屋頂樓板上接他卸下的槽鋼，當他傳給我靠鐵皮屋頂中央的槽鋼後，他站起身來要移動位置，左腳踩在原焊接於鋼樑外緣的槽鋼，結果槽鋼掉落，罹災者身體便往外翻，墜落至下方的彩色浪板屋頂，將浪板擊破後再墜落至地面，我下去看到他頭部外傷流血，臉部也被割傷，我打電話叫救護車，救護車約 20 分鐘後到現場將他送往竹北東元醫院。罹災者於 96 年 3 月 12 日凌晨 4 時往生。作業當時罹災者沒有戴安全帽、身上也沒有帶安全帶。等語。

照片 2：罹災者摔落擊破之浪板位置及槽鋼掉落之位置

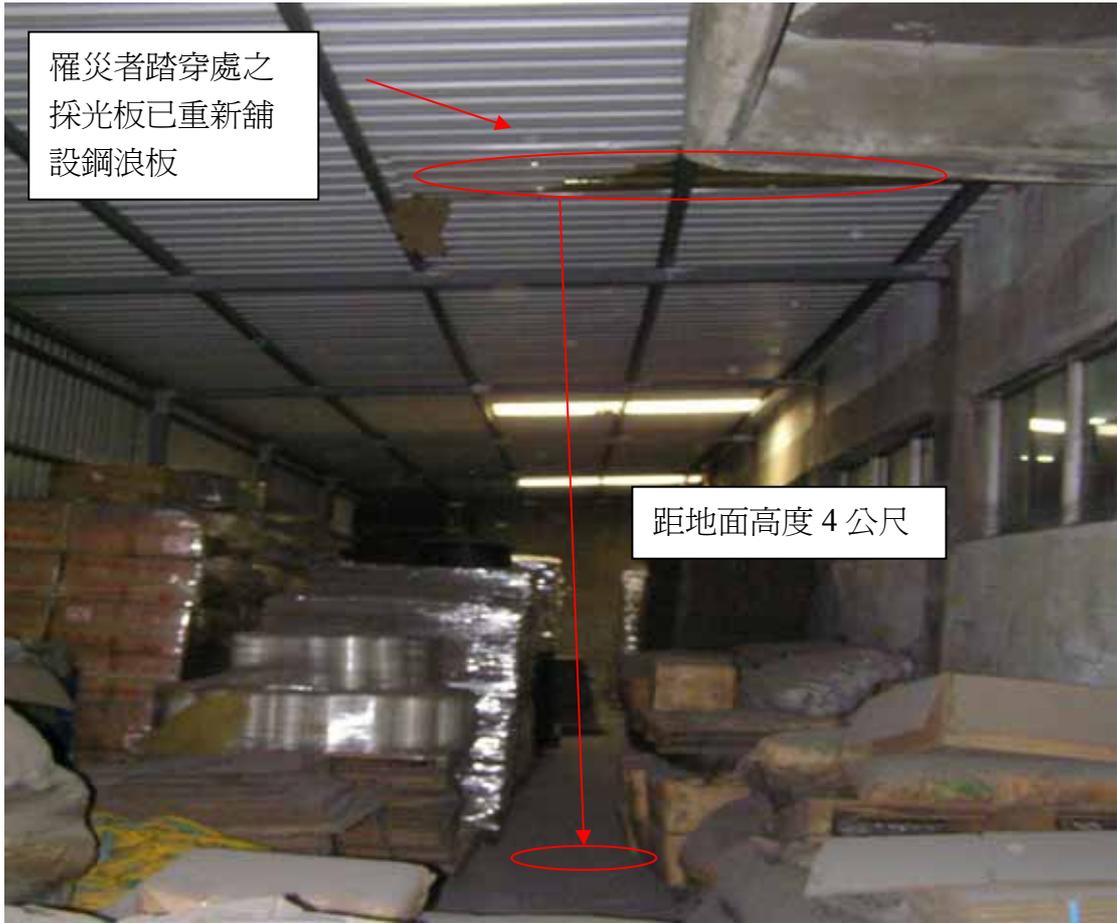
罹災者踏穿處之採光板已重新鋪設鋼浪板

距地面高度 4 公尺

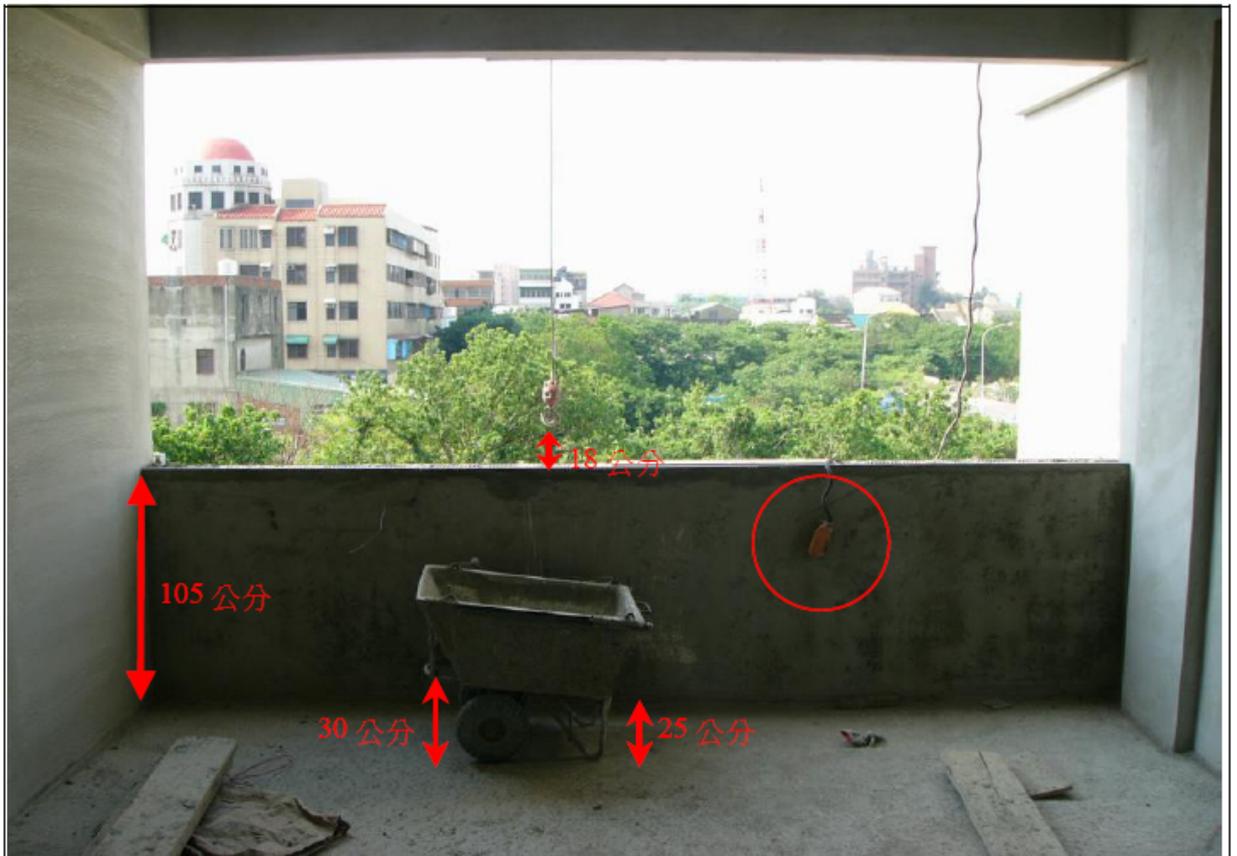
當王○○使用捲揚機控制開關操作捲揚機鋼索下降時，發現捲揚機故障（僅能吊升，無法下降），因礙於其身高在陽台上並無法順利拉扯距離水泥磚造欄杆頂部為水平間距約 59 公分、垂直間距約 18 公分之鋼索、掛鉤排除障礙，就站到車體底部離地板面為高度為 25 公分—30 公分之獨輪車上用力拉扯鋼索，卻因重心不穩，身體從高 11.25 公尺之 3 樓後陽台水泥磚造欄杆頂部翻落至地面，經由救護車送往醫院急救，於到院途中死亡。

照片 2：3 樓後陽台置放吊料所需之獨輪車（車體底部離地板面為高度為 25 公分—30 公分），捲揚機鋼索、掛鉤（距水泥磚造欄杆頂部距離為水平距離約 59 公分、垂直距離 18 公分）及其控制開關

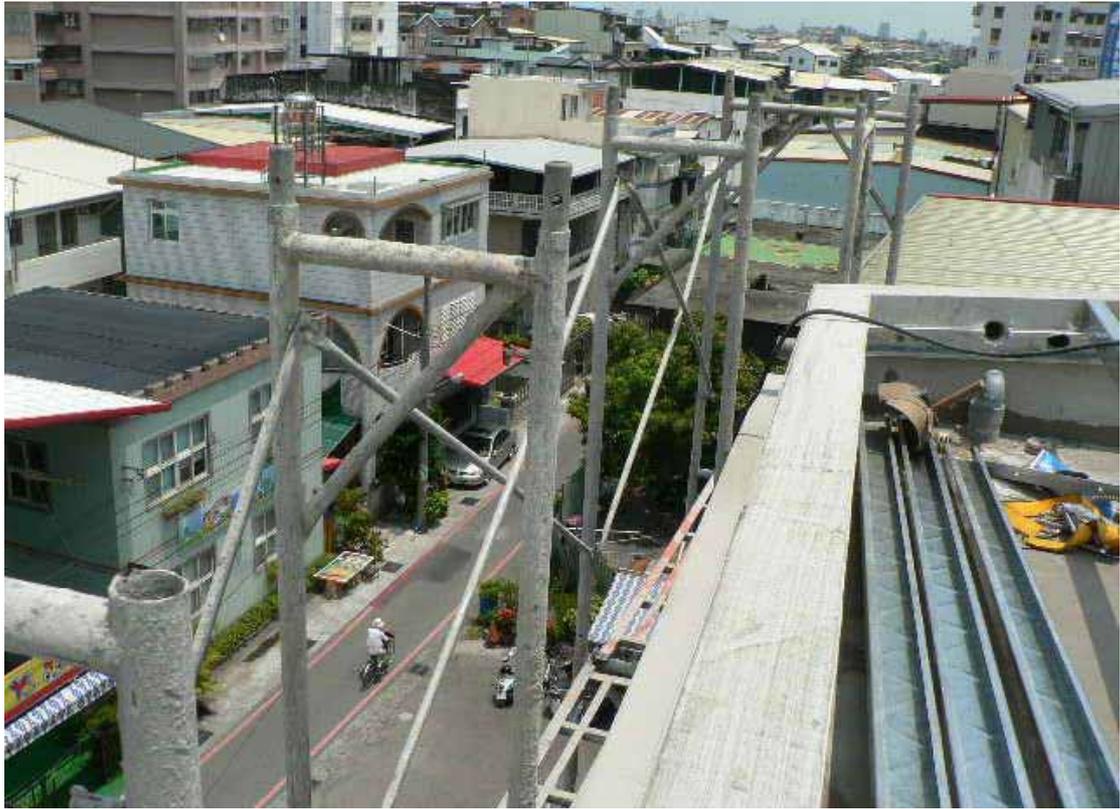
照片 3：面向建築物之背面施工架組立情形（此處護欄寬架據土木工程部分承商稱災害發生當天中午時係被掛置於下層架上）

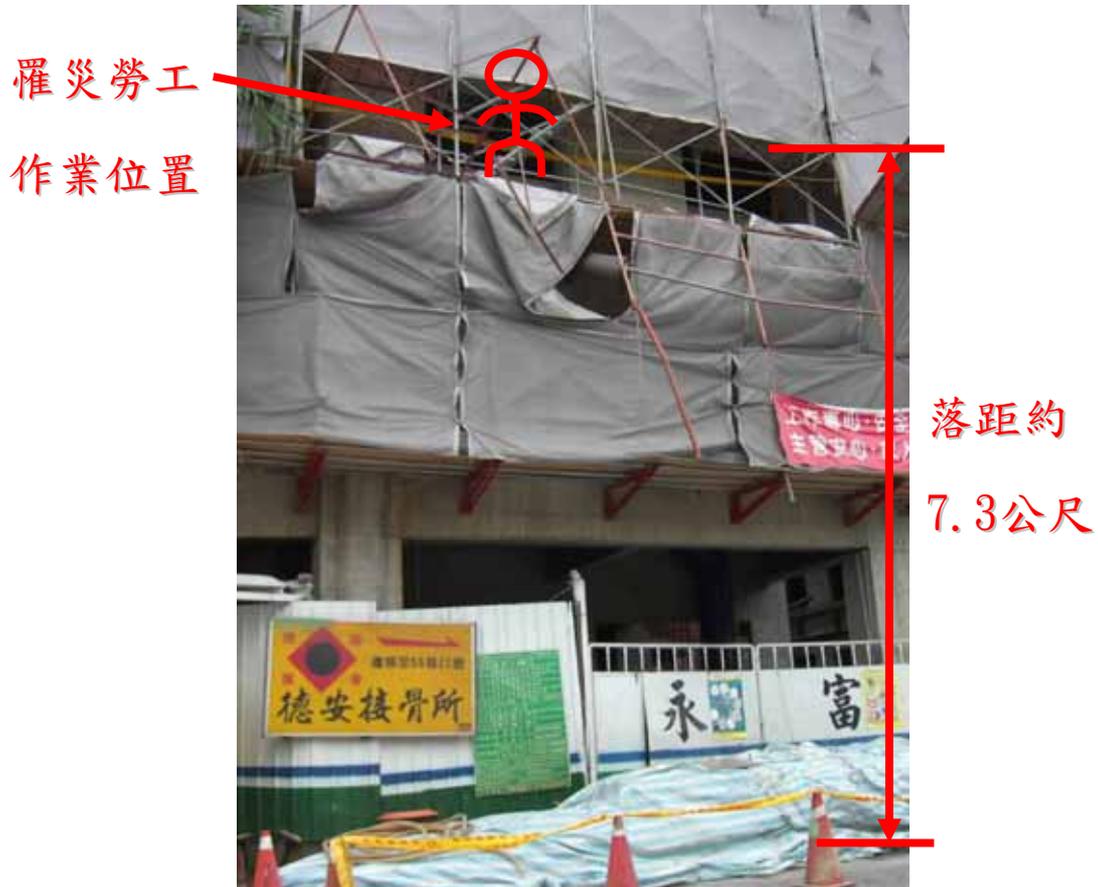
96 年 7 月 14 日上午 8 時 40 分許，勞工章○○於 3 樓施工架從事斜籬修復作業時（前一日該處斜籬被鋼筋吊料之吊車破壞），由於該處斜籬支撐拉桿已裂開一半，罹災者踏上斜籬剪鐵線時（據作業主管黃○○表示，當時其發現斜籬支撐拉桿將斷裂，於 1 樓大喊不要出來），因斜籬無法承受重量而斷裂，且罹災者未依規定使用背負式安全帶及捲揚式防墜器，導致人與斜籬一起墜落至 1 樓地面（落距約 7.3 公尺），經緊急以計程車送往醫院救治，惟仍於次日上午 10 時許宣告不治死亡

照片 1：工地現場施工架及斜籬設置情形，
罹災者墜落位置、高度

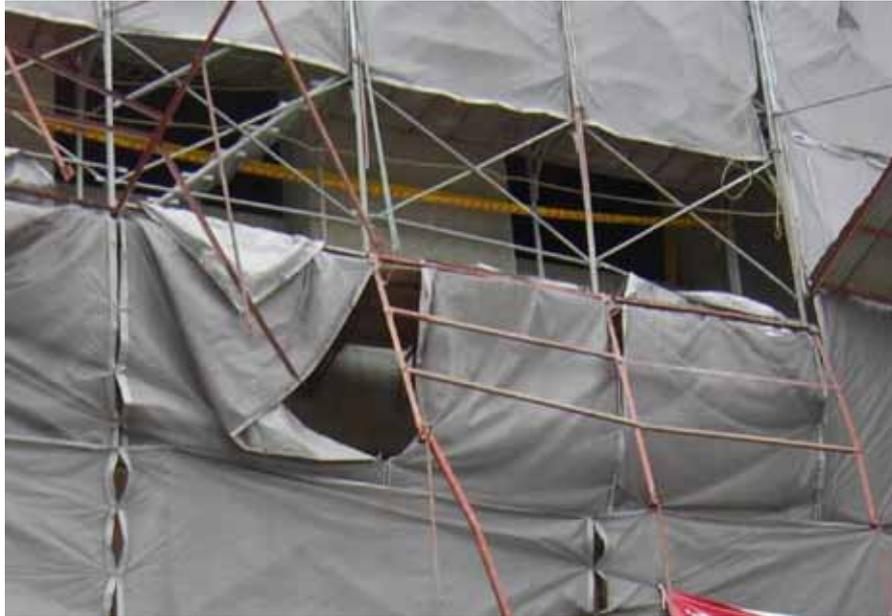
照片 2：罹災者墜落之斜籬破壞情形

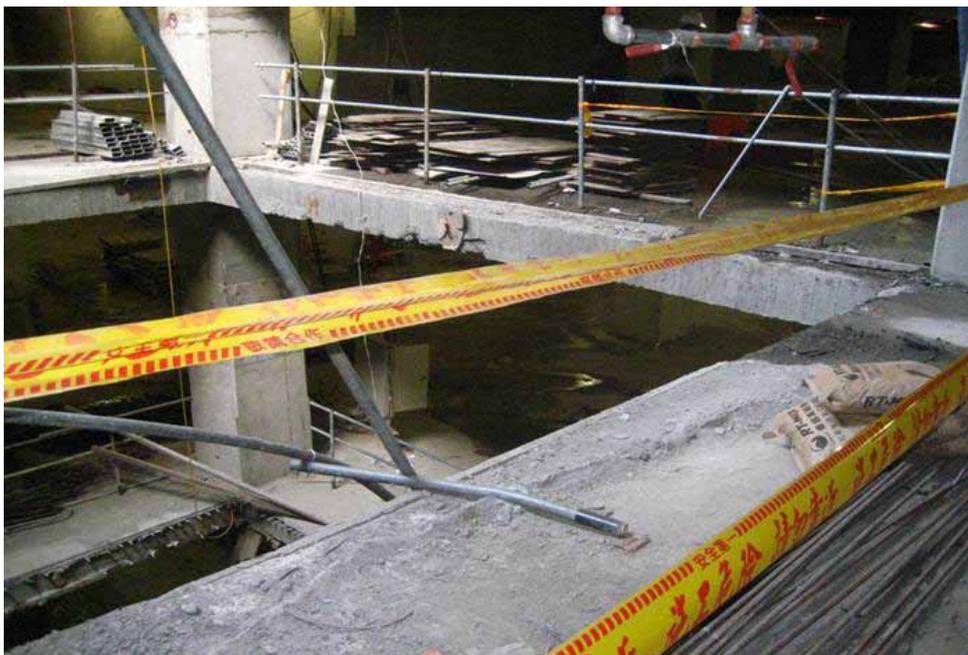
照片 2：現場護欄遭拉扯而斷裂

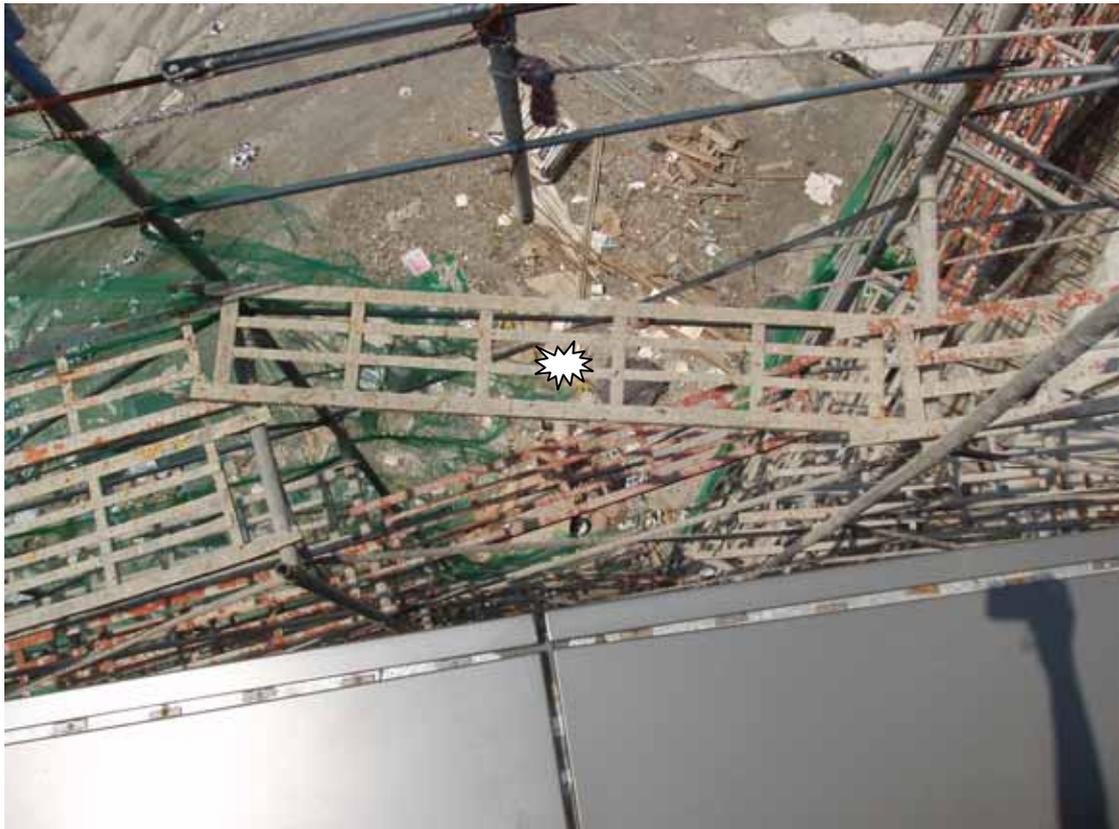
從四樓外牆施工架上墜落，導致顱腦損傷及胸腹內出血死亡。

照片 2：四樓外牆施工架近照（白色圖示位置為罹災者墜落起始點，施工架踏板為發生後工地主任與工人共同鋪上）

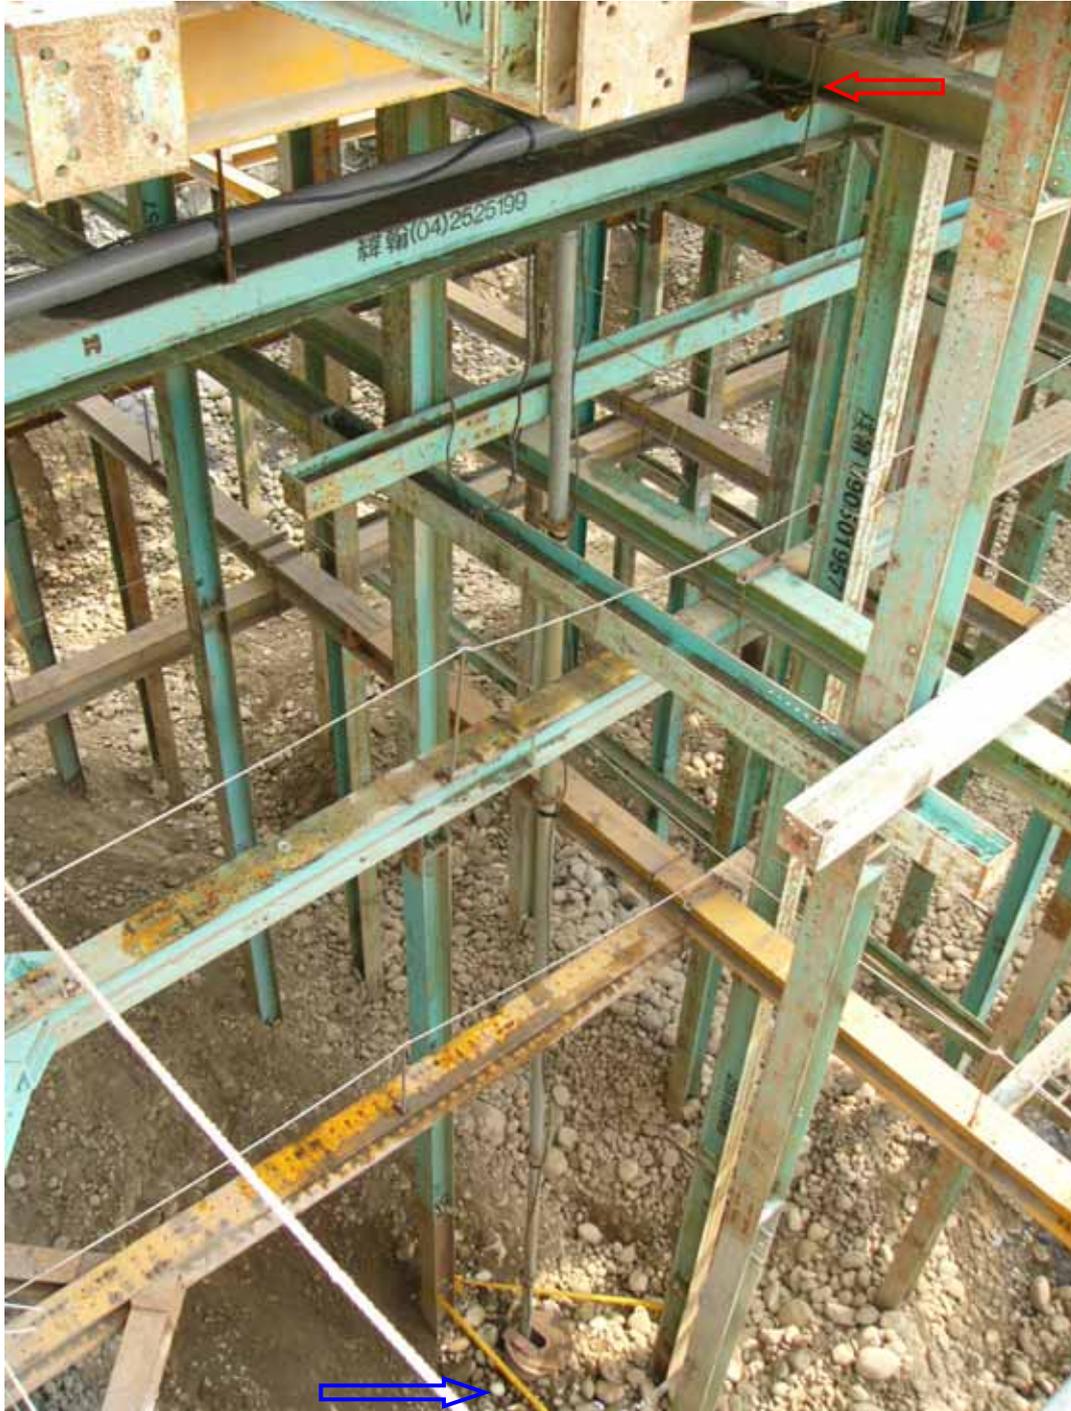
96 年 10 月 X 日上午 9 時 30 分許，勞工 A 及 B 至台中市西屯區之○○新建工程修理抽水井 F 上方之水平支撐鋼樑上破裂抽水管線，勞工 A 一人至離擋土柱邊緣 6 公尺之鋼樑上，勞工 B 則在擋土柱上。10 時 20 分左右，勞工 A 在將破損的 6 英吋水管切除後要將水管接上時，因對接水管需榔頭敲打及 PVC 接著劑黏接，榔頭由勞工 B 去構台上拿，PVC 接著劑則放在距勞工 A 6 公尺外之擋土柱繫樑上。勞工 A 為拿 PVC 接著劑，在鋼樑上將安全帶解開後，約走 1.5 公尺後可能腳踩在鋼樑上之 PVC 水管上，可能一時身體失去重心，以致滑落至開挖深 15.9 公尺抽水井 F 旁基礎地上，經送醫後不治死亡。

照片 1：災害發生處。紅箭頭處為罹災勞工所遺留之安全帶，藍箭頭處為罹災勞工墜落後遺留現場之安全帽，墜落高度 15.9 公尺

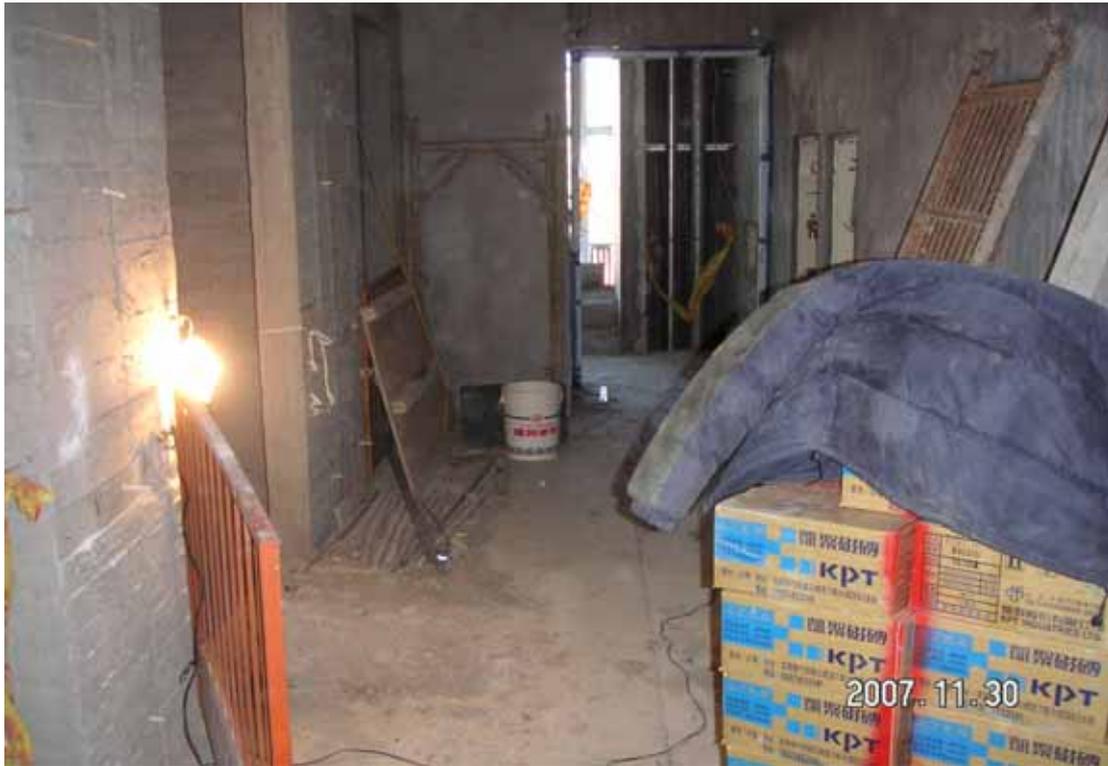
照片 3：事故當時第 18 層時發現左側電梯間之柵門是打開著，該電梯開口左側牆面之安全帶扣環上掛著一只開啟且面向電梯內部照明用之電燈，電梯間並發現有 1 件藍色外套（事後證實是罹災者張慶搖的衣服）、1 條斷裂連結固定於電梯牆面開口之 3 分棉繩、1 個內置模板作業使用之各種手工工具之工具桶及 1 具內置破碎機之箱子，至於第 18 層時右側電梯間之柵門是關閉的

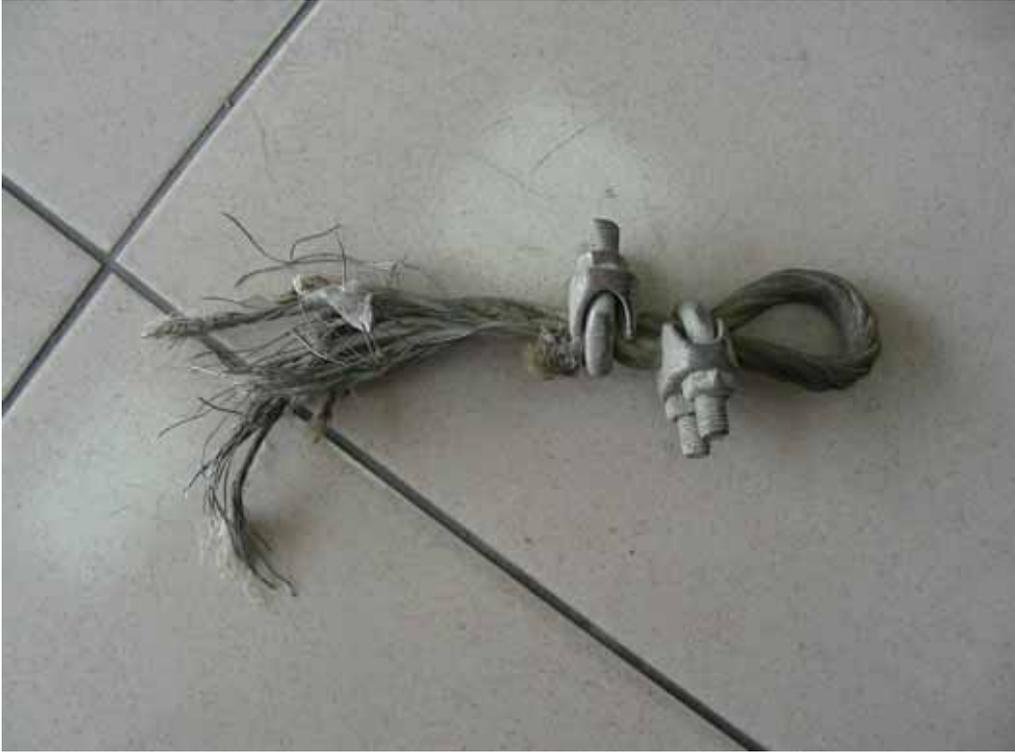
(1) 吊掛鋼索斷裂。

照片 2：斷裂鋼索

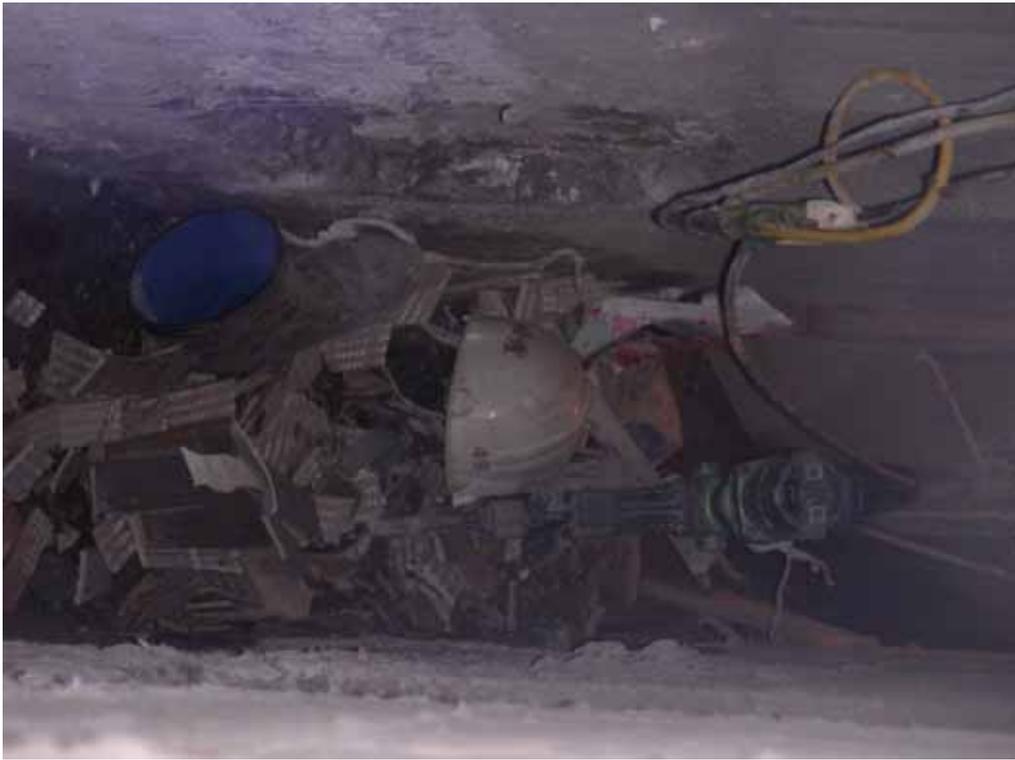
照片 1：罹災者遭二丁掛磚擊中頭部，現場安全帽破裂，散落一地的二丁掛仍留有血跡，留置一旁的打石工具為工務所提供

(一) 請確實聯繫及巡視工作場所。

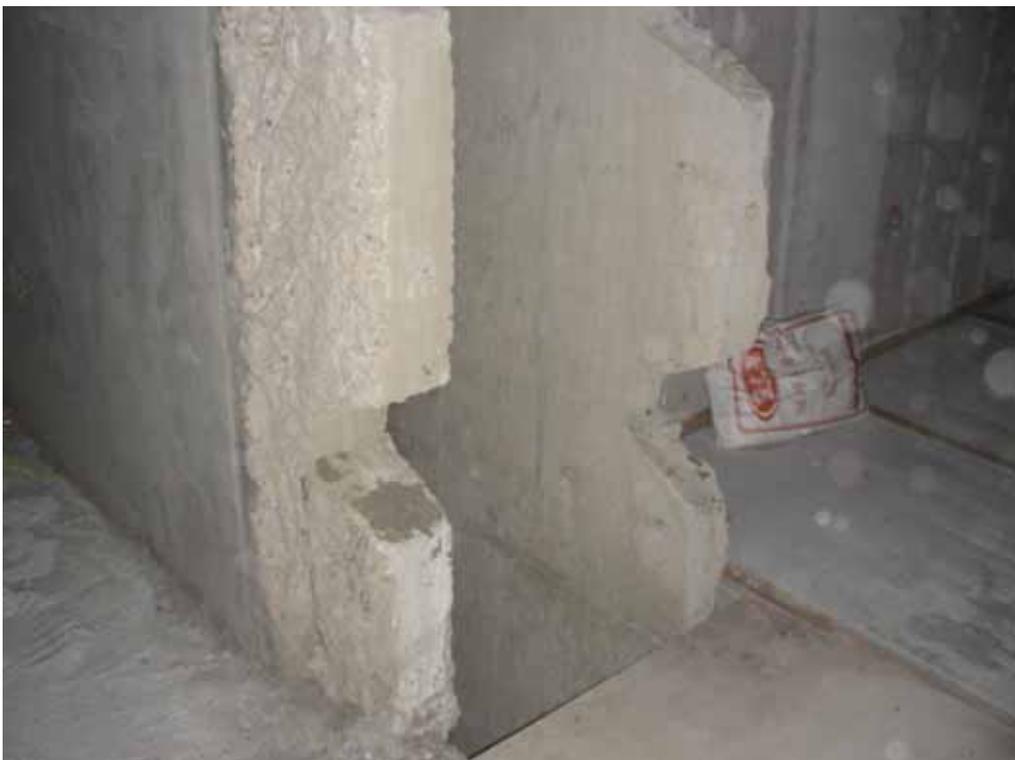
照片 2：9 樓二丁掛磚滑落處二旁伸縮縫約 45CM 未設防止物體飛落之防護，通道上的木板亦未固定

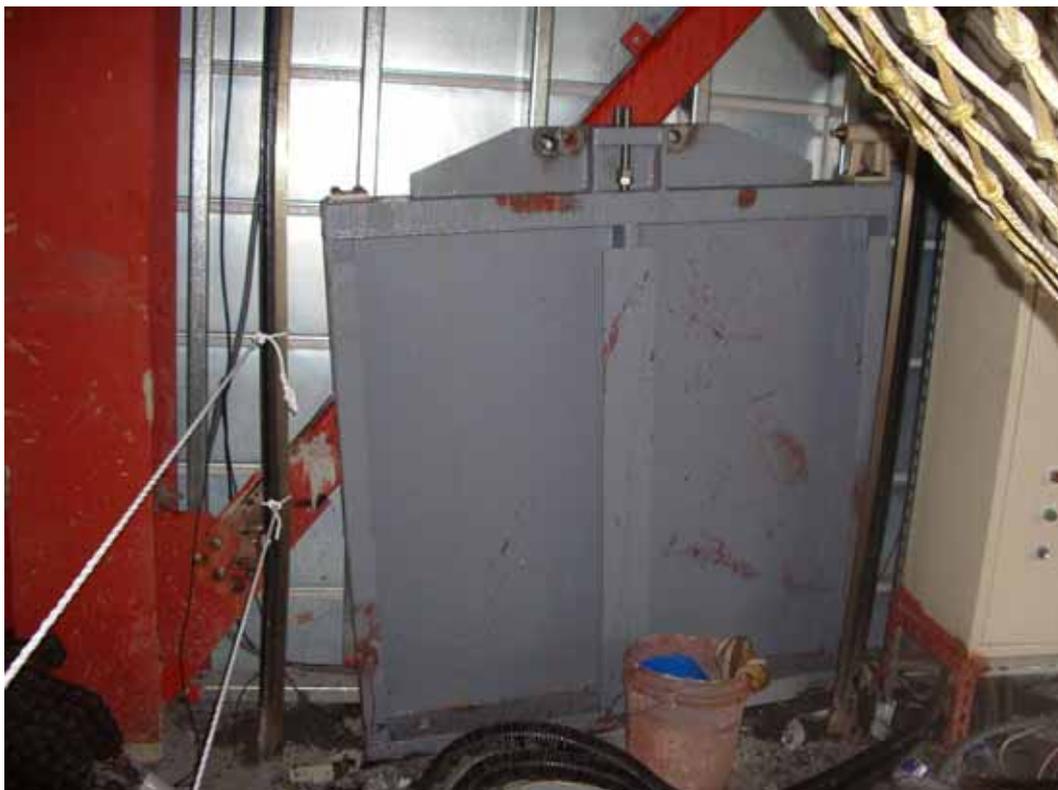
(1) 配重框的斷裂螺絲為自行的加工產品，強度未符合計算規格。

照片 1：停車塔升降機配重盤螺絲斷裂，升降機配重盤因此順著升降機軌道飛落至 1 樓

七、災害防止對策：請確實聯繫及巡視工作場所。

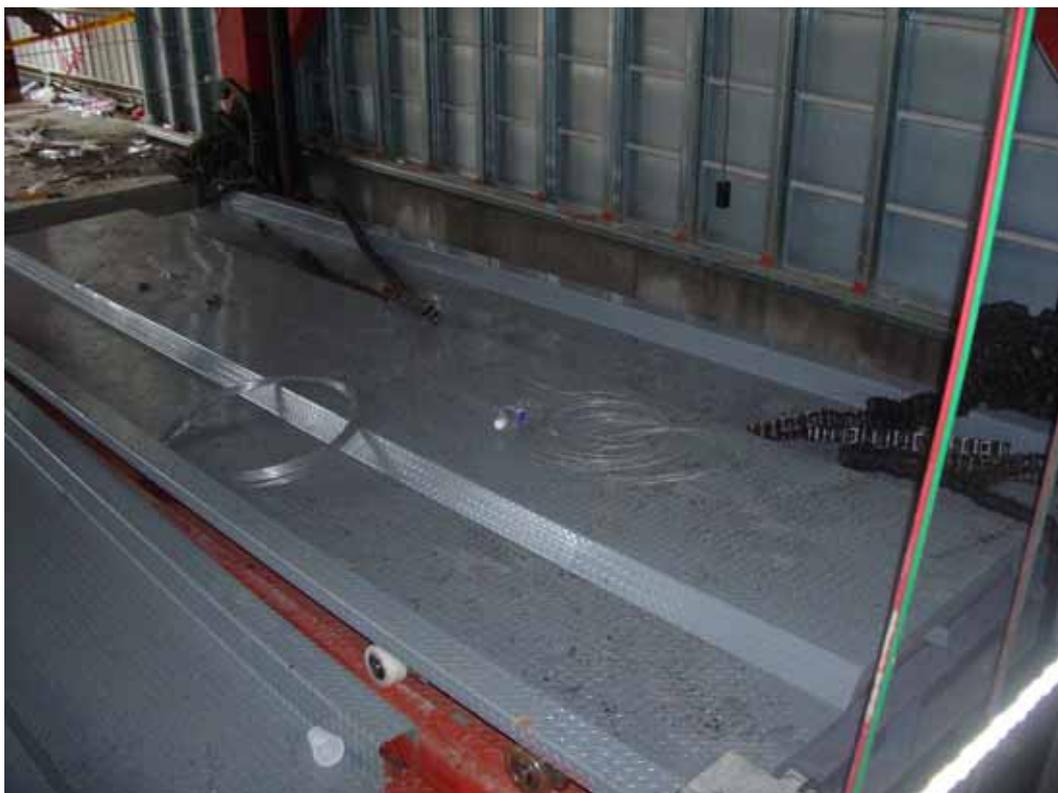
照片 3：現場 40 多米的傳動鍊條斷裂掉落狀。

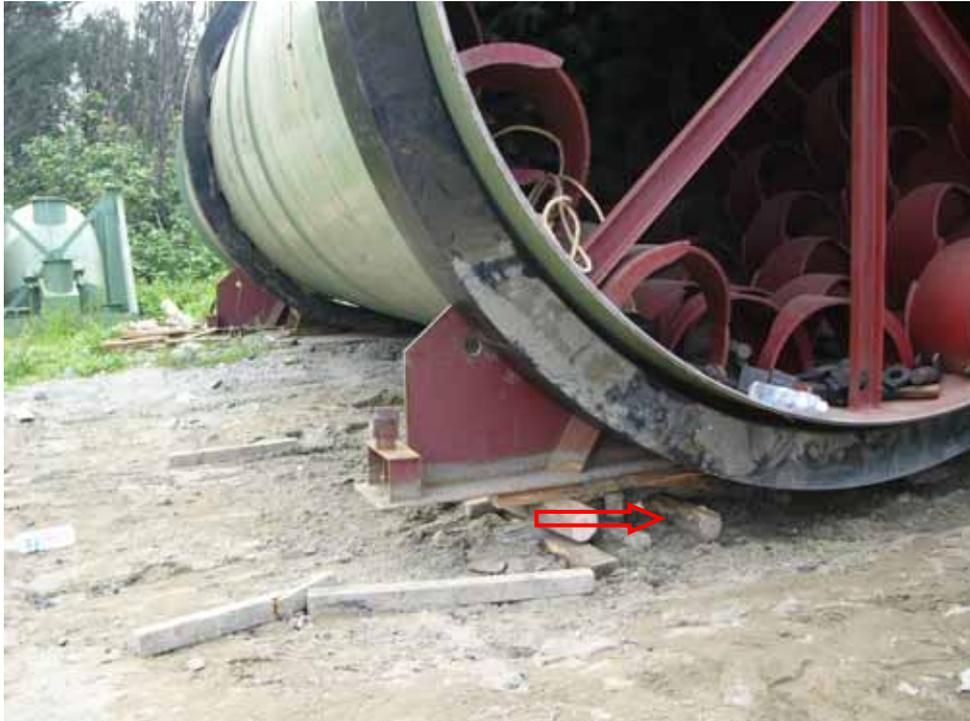
96 年 4 月 X 日下午，甲公司負責人及勞工 A 等共 3 人，於彰化縣伸港鄉○○號新建廠房工地內從事乾燥機兩組件間之水平位置調整作業。至下午 2 時 25 分左右，負責人與勞工 A 走出乾燥機本體外在兩組件間休息，此時乾燥機基礎所墊木材墊料裂開，套在乾燥機本體外但尚未定位焊接之金屬胎圈(重 3.8 公噸)倒下，先打到負責人右肩及站在負責人旁之罹災者勞工 A 右胸，勞工 A 倒地後胎圈再壓住，經送醫後不治死亡。

照片 1：乾燥機基礎所墊木材墊料裂開(災害發生後已加強)

(五) 雇主應依其設備及作業訂定自動檢查計畫實施自動檢查。

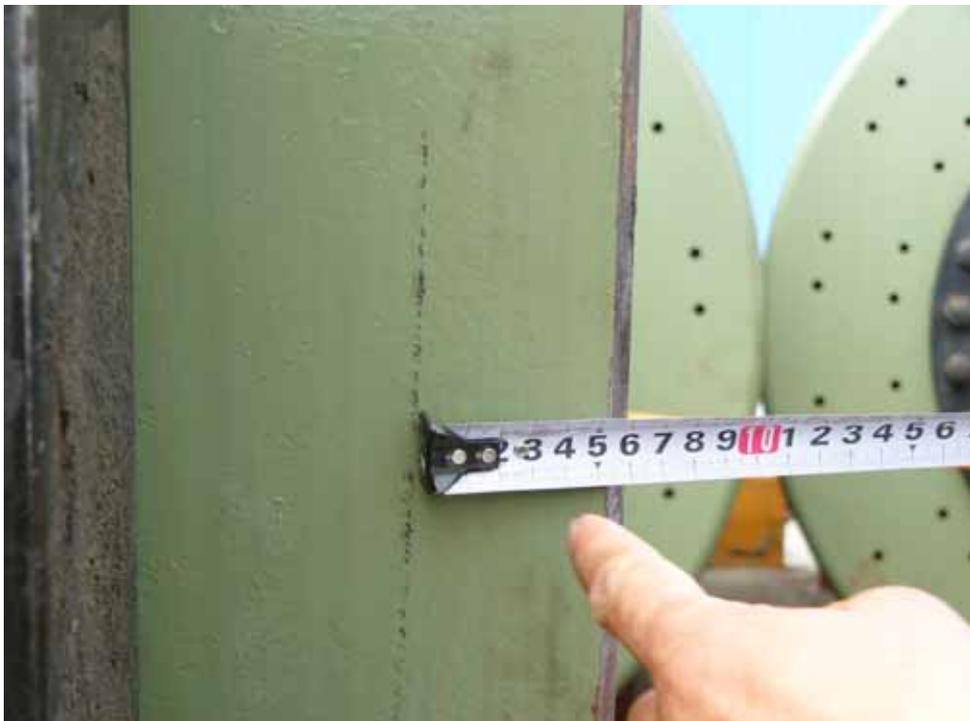
遭重 3.8 公噸之金屬胎圈倒下擊中胸部，致胸部裂傷，低容積性休克死亡。

照片 2：災害發生時金屬胎圈僅套著乾燥機體 6 公分深

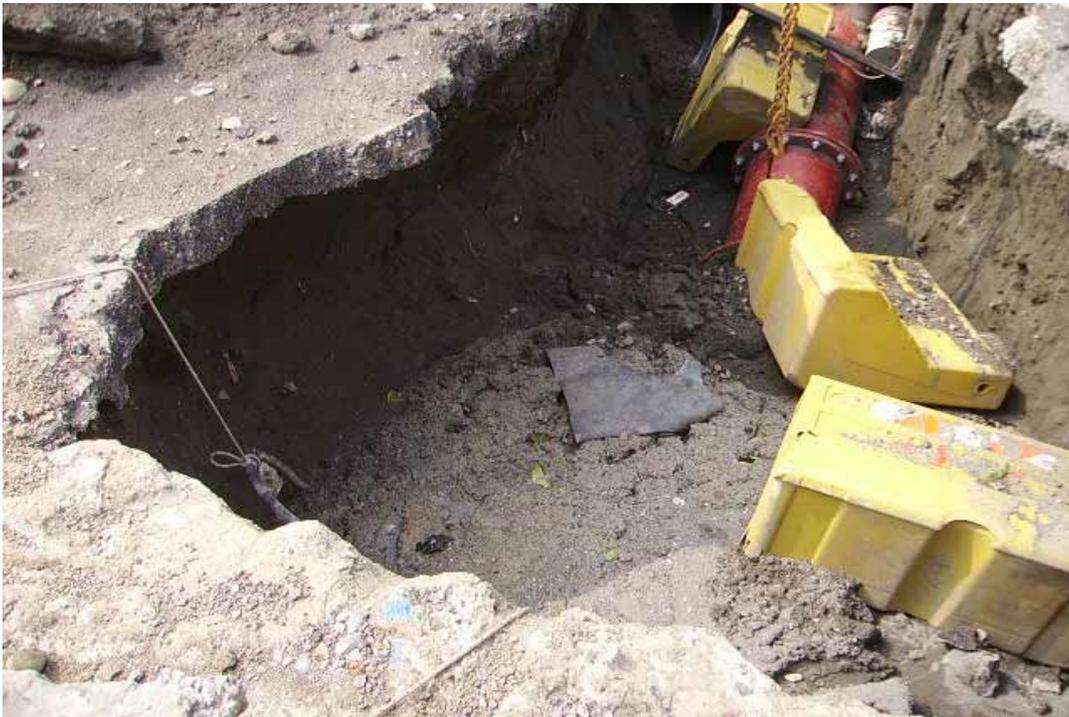
被倒塌之擋土鋼板擠壓於 DIP 管上，致胸腹部鈍挫傷合併肝臟破裂，造成出血性休克而死亡。

照片 1：羅基仁被傾倒之擋土鋼板壓夾於此 DIP 管上

- 管：一、決定作業方法，指揮勞工作業。二、實施檢點，檢查材料、工具、器具等，並汰換其不良品。三、監督勞工個人防護具之使用。四、確認安全衛生設備及措施之有效狀況。五、其他為維持作業勞工安全衛生所必要之措施。(營造安全衛生設施標準第66條暨勞工安全衛生法第5條第2項)。
- (四) 對於擋土支撐組配、拆除(以下簡稱擋土支撐)作業，應指定擋土支撐作業主管於作業現場辦理下列事項：一、決定作業方法，指揮勞工作業。二、實施檢點，檢查材料、工具、器具等，並汰換其不良品。三、監督勞工個人防護具之使用。四、確認安全衛生設備及措施之有效狀況。五、其他為維持作業勞工安全衛生所必要之措施。(營造安全衛生設施標準第74條暨勞工安全衛生法第5條第2項)。
- (五) 於擋土支撐設置後開挖進行中，除指定專人確認地層之變化外，並於每週或於四級以上地震後，或因大雨等致使地層有急劇變化之虞，或觀測系統顯示土壓變化未按預期行徑時，依下列規定實施檢查：一、構材之有否損傷、變形、腐蝕、移位及脫落。二、支撐桿之鬆緊狀況。三、構材之連接部分、固定部分及交叉部分之狀況。依前項認有異狀，應即補強、整修採取必要之設施。(營造安全衛生設施標準第75條暨勞工安全衛生法第5條第2項)。

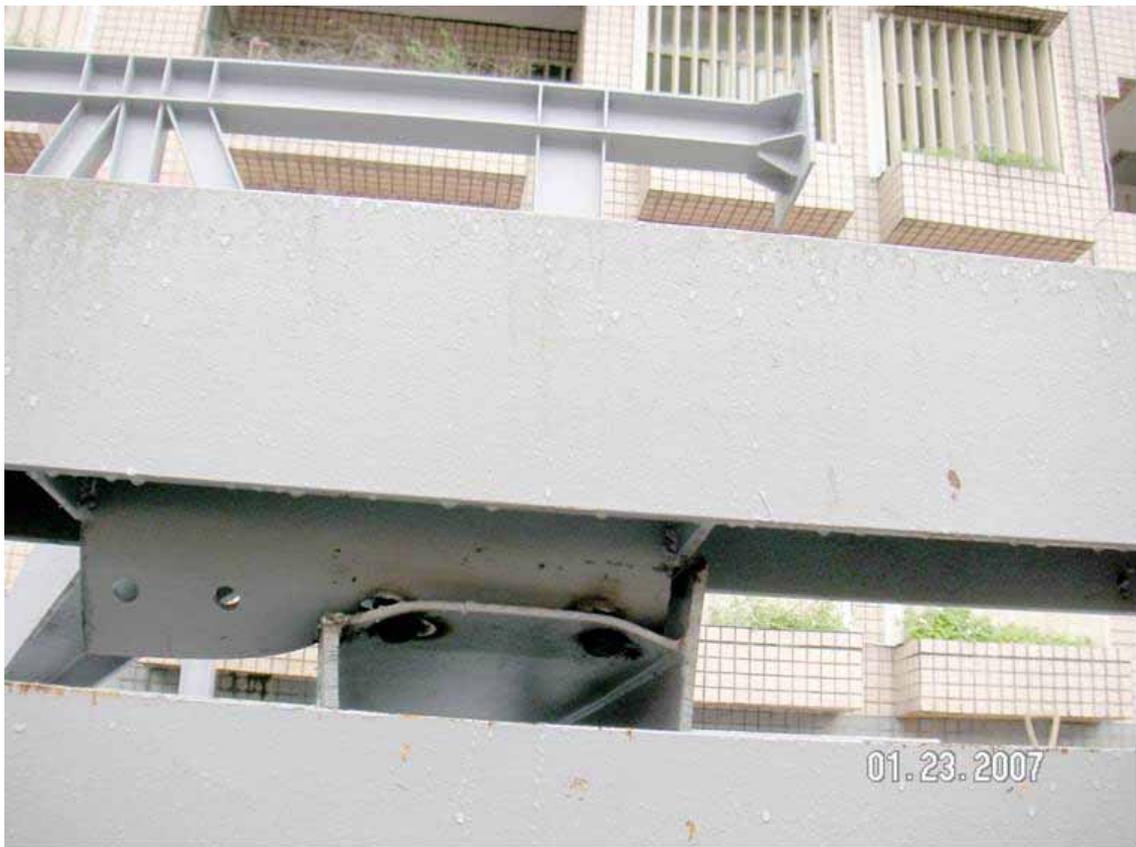
照片 3：第一片鋼架與第一支 H 型鋼間續接板破壞狀況

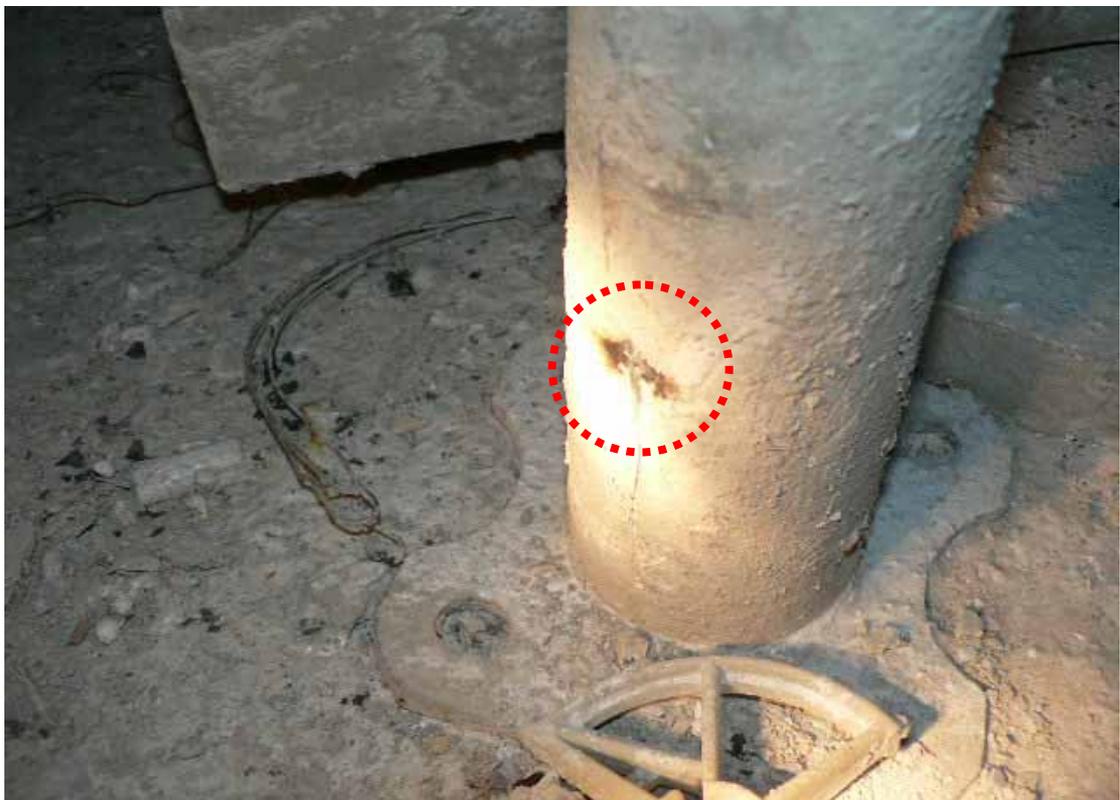
照片 5：災害現場支撐鋼管疑似遭電擊痕跡之一

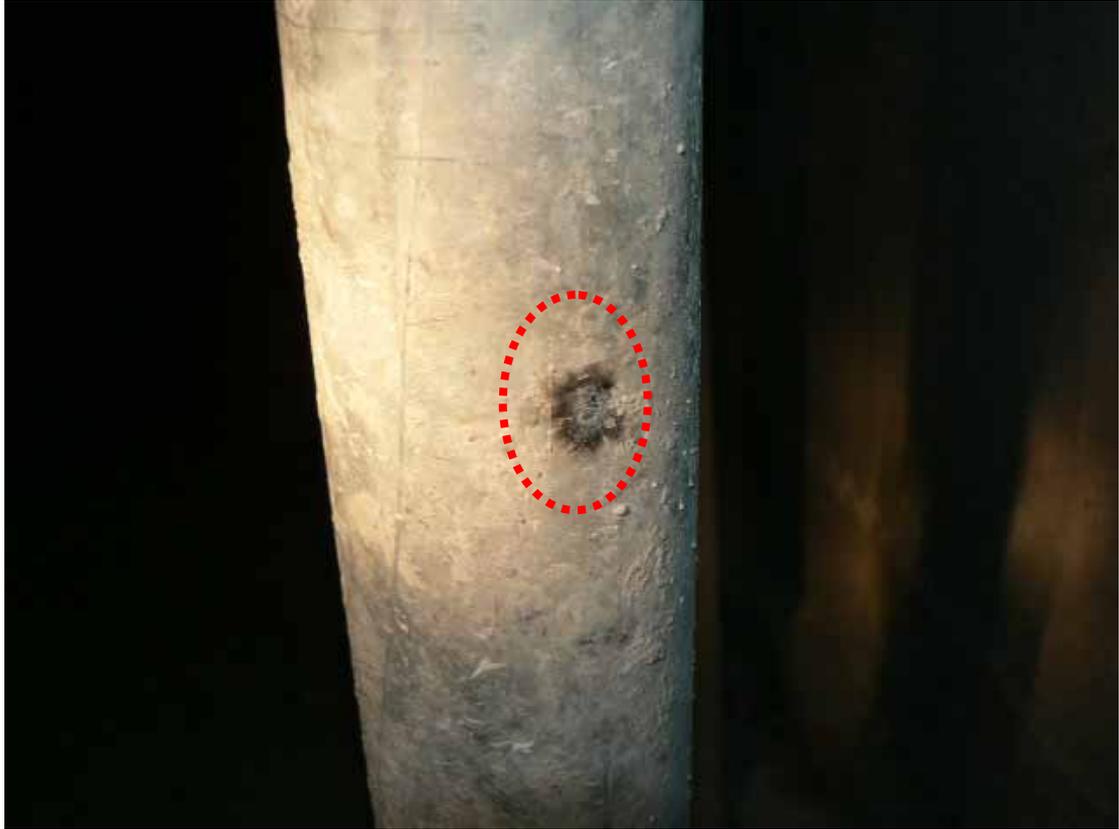
照片 6：災害現場支撐鋼管疑似遭電擊痕跡之二（1）

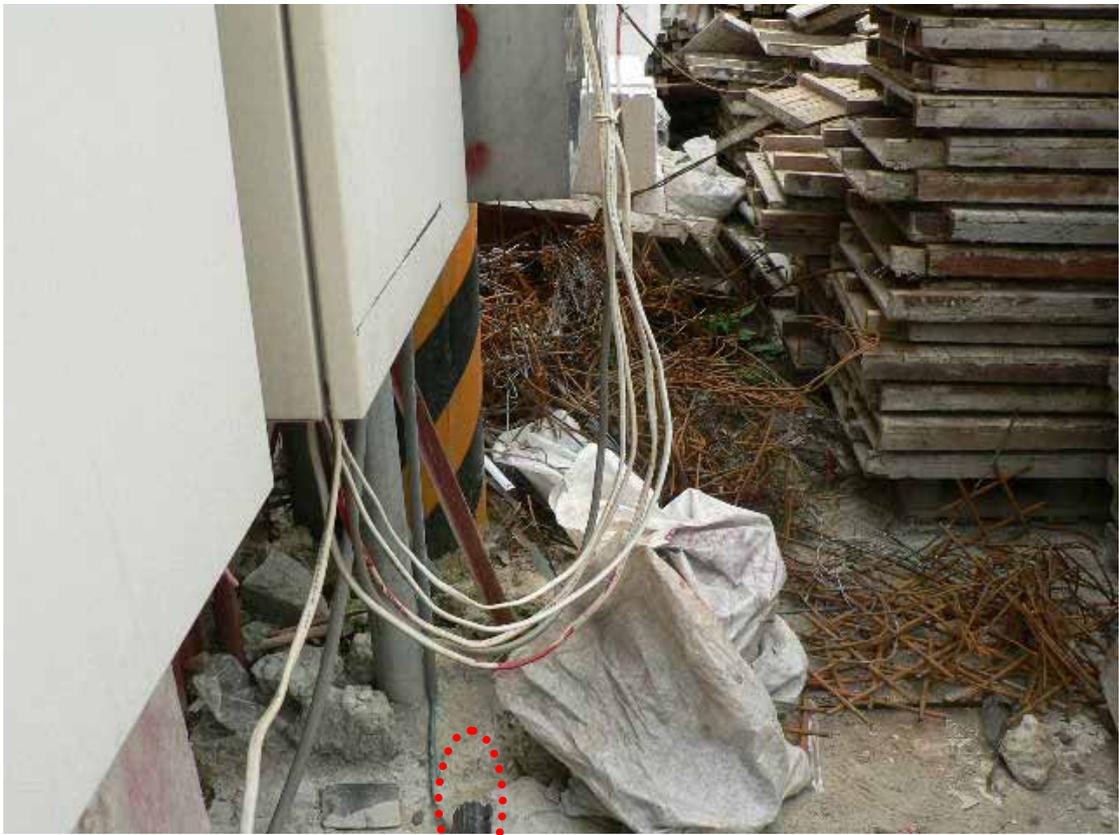
(1) 電器開關箱未依規定設置漏電斷路器或漏電斷路器無法正確動作。

照片 7：進工地右側靠圍籬之主開關箱，地面留有一拆下之無熔絲開關（一）

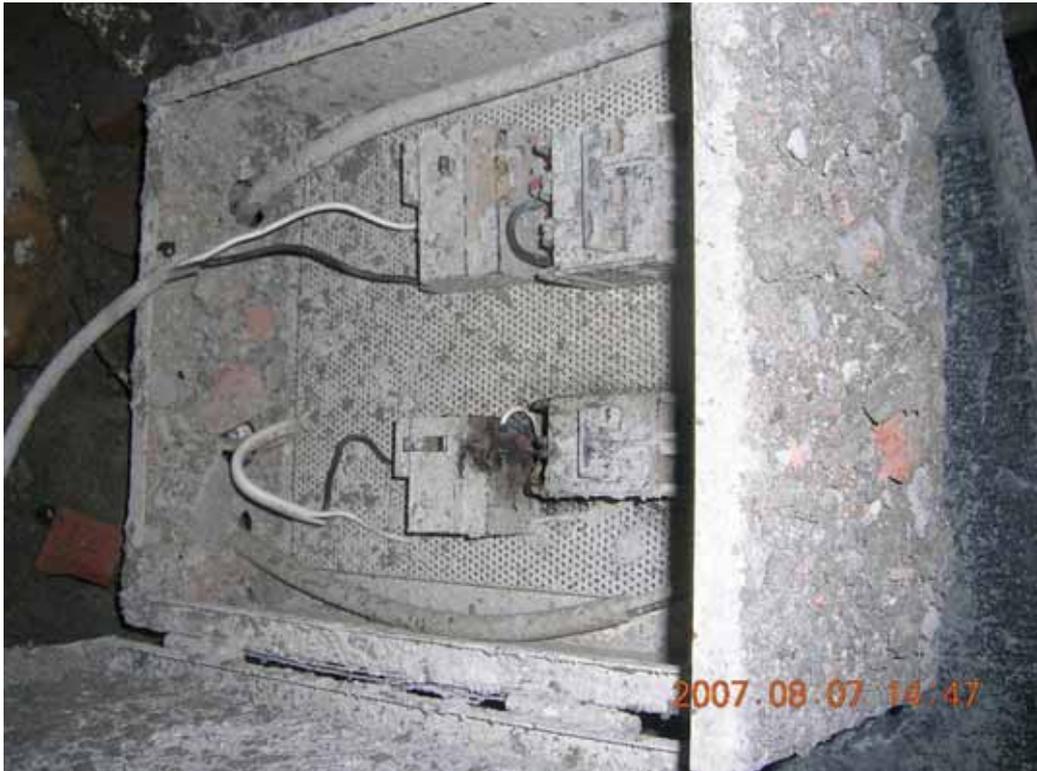
罹災者手持破碎機從事泥作廢渣打除作業時，疑似因作為破碎機電源使用之臨時配電箱內漏電斷路器損壞失效，且破碎機本身外殼亦發生漏電現象，造成罹災者遭受電擊，電流由手部進入罹災者身體，經由心臟後由小腿流出，導致罹災者心因性休克，經送醫救治後仍不治死亡。

(1) 工地臨時用電設備，未在電路上或該等設備之適當處所裝設有效漏電斷路器。

照片 3：臨時配電箱內漏電斷路器均已損壞失效
