96 年度營造業重大職災實例

從事泥作工程發生墜落致死災害

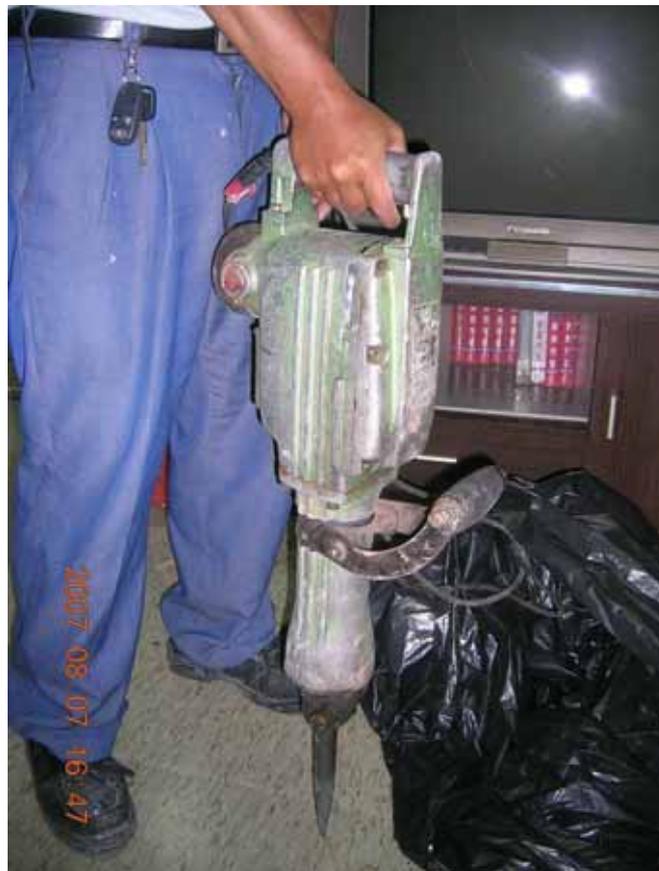
(2) 罹災者所使用的破碎機外殼發生漏電現象。

照片 4：罹災者所使用的破碎機外殼部分有漏電現象
