# 從事水泥田埂扶正工程發生被壓致死災害

(核備文號：103年1月7日勞檢4字第1030000030號)

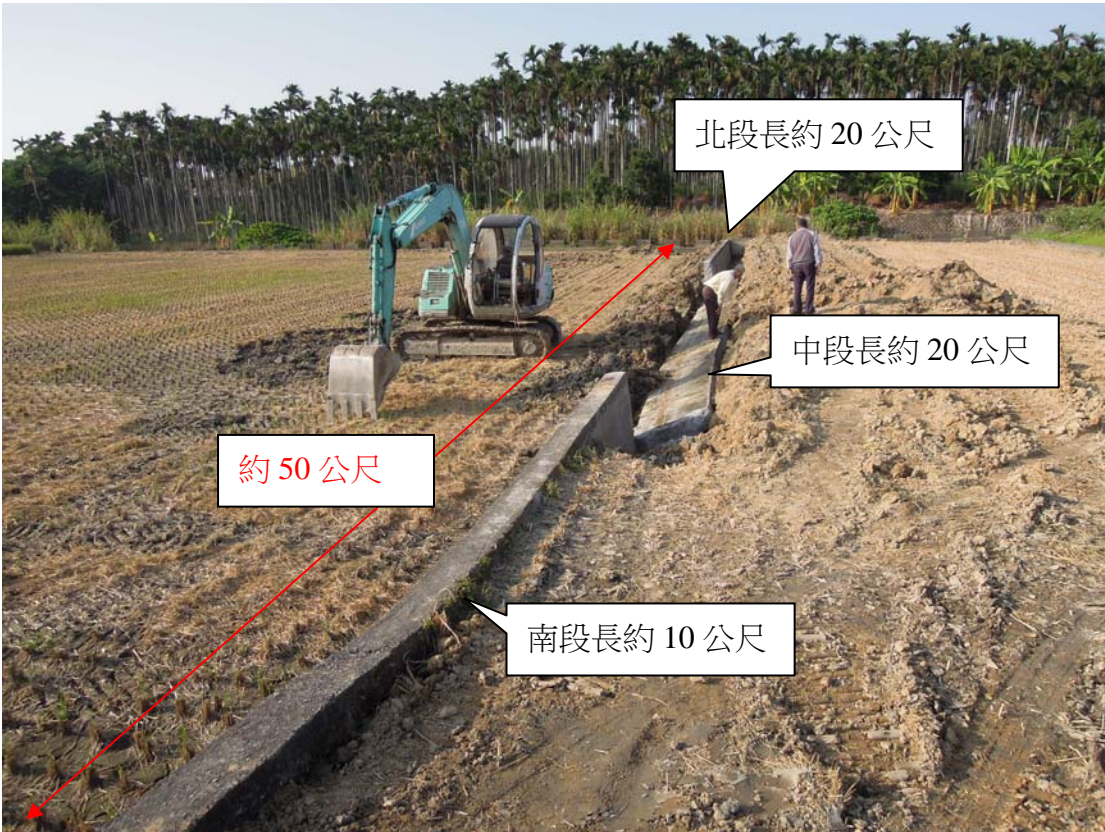
照片 1 現場照片

102年11月26日，雇主駕駛挖溝機開挖北、中段水泥田埂東側土溝，接著由罹災者與勞工甲輪流持打石機將水泥田埂切成北、中、南三段，並持鐵撬由北往南將田埂底部土壤掏出橫溝，水泥田埂東側底部土壤因橫溝作業而被挖除，使得田埂東側因掏空之橫溝（高度約5公分）而懸空對田埂整體形成往東側之傾覆力矩，促使中段田埂往東側土溝翻轉倒塌並壓住正在東側土溝作業的罹災者，造成罹災者胸腹壓迫傷致胸廓塌陷導致創傷性休克，經送醫急救不治死亡。

(一)直接原因：罹災者遭重約13.5公噸之倒塌水泥田埂壓住，造成胸腹壓迫傷致胸廓塌陷導致創傷性休克死亡。

(一) 雇主使勞工於鄰近邊坡或構造物之工作場所作業，應有防止邊坡或構造物倒塌、崩塌之設施。（營造安全衛生設施標準第13條暨勞工安全衛生法第5條第1項）

(二) 雇主於接近磚壁或水泥隔牆等構造物之場所從事開挖作業前，為防止構造物損壞以致危害勞工，應採取地盤改良及構造物保護等有效之預防設施。（營造安全衛生設施標準第67條暨勞工安全衛生法第5條第1項）

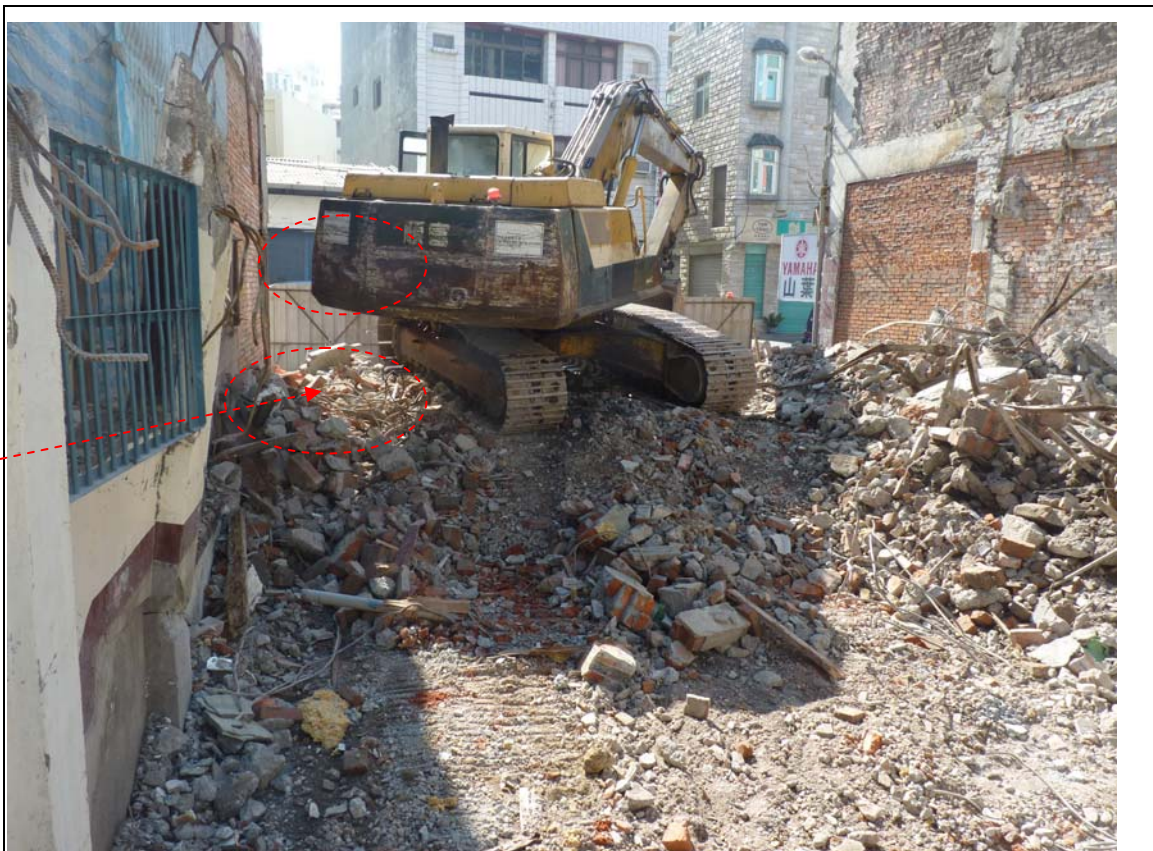
說明一

1. 車輛系營建機械(挖掘機)作業時，未禁止人員進入操作半徑內或附近有危險之虞之場所。

黃○  
○被  
撞後  
倒臥  
處

黃○○被挖掘機(就是怪手、即挖土機)後側左轉之引擎室外殼(旋轉體後方部位) 旋轉時撞擊倒地。

(三)雇主對於就業場所作業之車輛機械，應使駕駛者或有關人員負責執行下列事項：1、…。…。3、車輛系營建機械作業時，禁止人員(駕駛者等依規定就位者除外)進入操作半徑內或附近有危險之虞之場所。…。12、…。(勞工安全衛生設施規

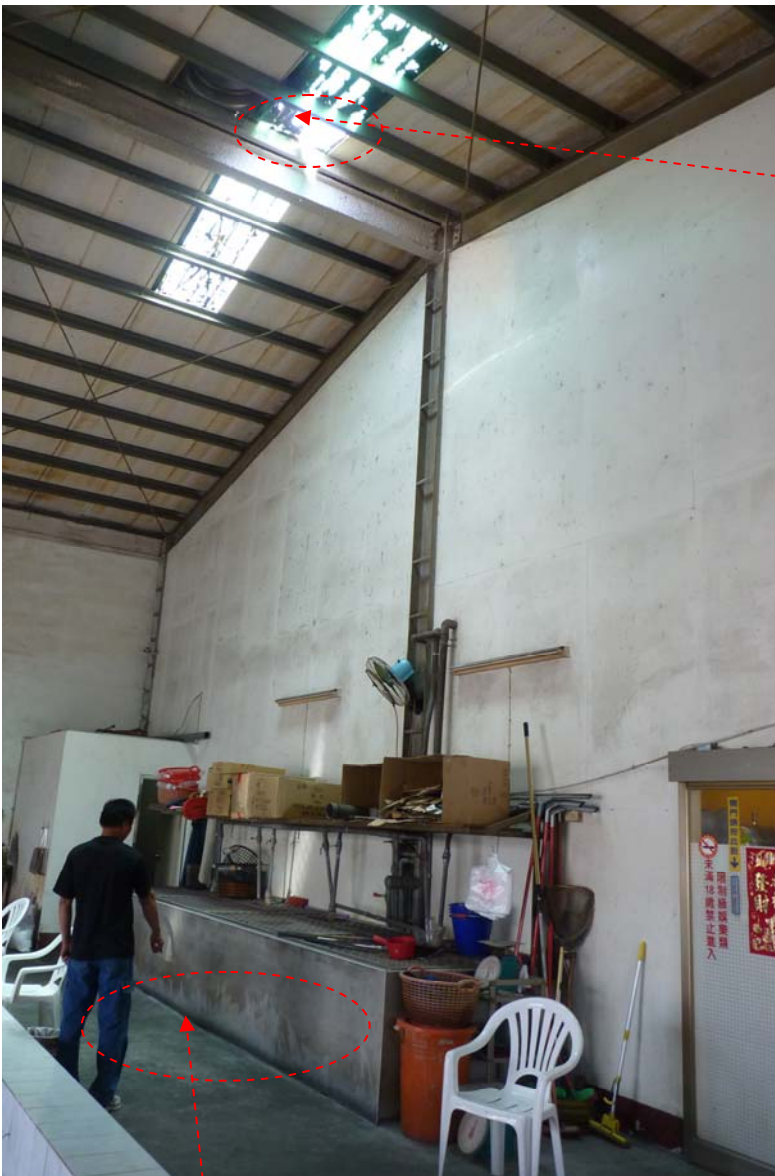
(一)直接原因：罹災者林○○自高約7.1公尺之屋頂踏穿採光罩後墜落至地面，造成頭部骨折致顱內出血，經送醫急救不治死亡。

1. 於有塑膠材料構築之屋頂(高約7.1公尺)從事作業時，未於屋架上設置適當強度，且寬度在30公分以上之踏板或裝設安全護網。
2. 對於進入營繕工程工作場所作業人員，安全帽未戴用。

林○  
○踏  
穿採  
光罩

- (一)雇主對勞工於石綿板、鐵皮板、瓦、木板、茅草、塑膠等材料構築之屋頂從事作業時，為防止勞工踏穿墜落，應於屋架上設置適當強度，且寬度在30公分以上之踏板或裝設安全護網。(勞工安全衛生設施規則第227條暨勞工安全衛生法第5條第1項)
- (二)雇主對於進入營繕工程工作場所作業人員，應提供適當安全帽，並使其正確戴用。(營造安全衛生設施標準第11條之1暨勞工安全衛生法第5條第1項)
- (三)雇主應依規定置勞工安全衛生人員。(勞工安全衛生組織管理及自動檢查辦法第3條第1項暨勞工安全衛生法第14條第1項)
- (四)雇主應依其事業規模、特性、訂定勞工安全衛生管理計畫，執行規定之事項。…

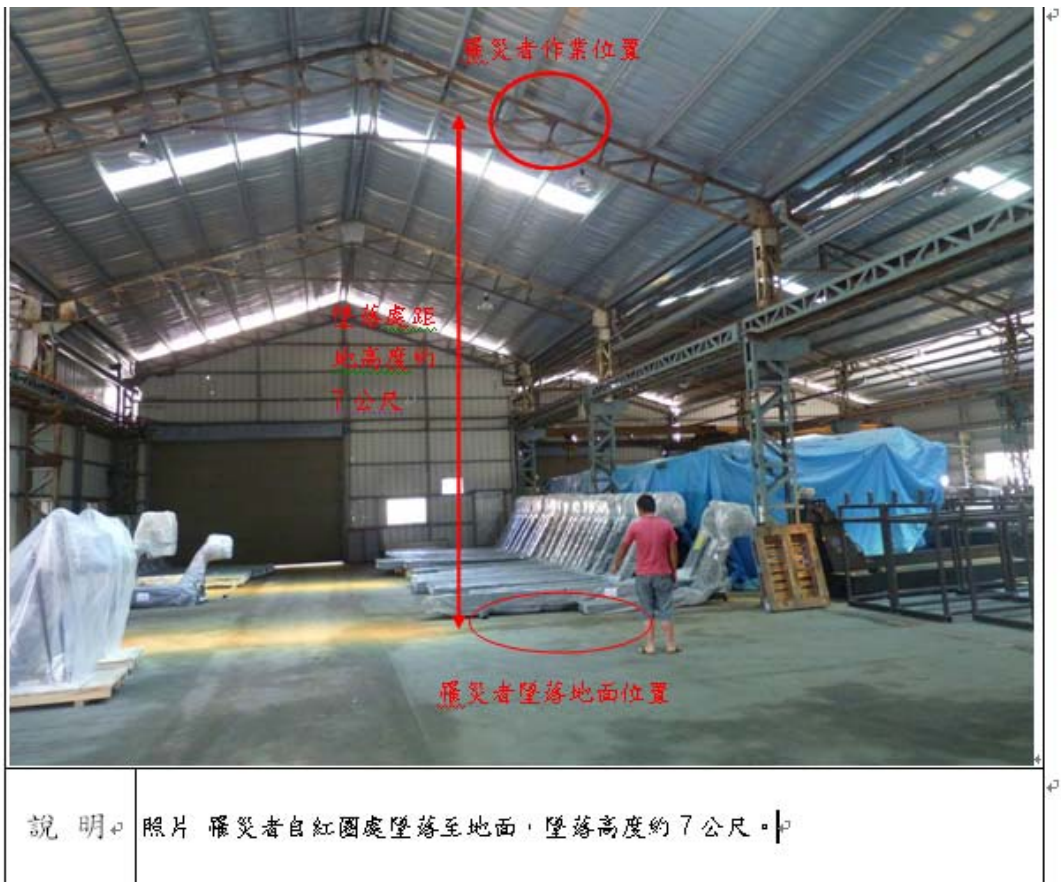
(一)直接原因：罹災者於高約7公尺之鋼樑上從事C型鋼安裝作業時墜落至地面，造成頭部、胸部及兩側前臂挫傷併骨折，經送醫治療後仍因引發多重器衰竭併中樞神經衰竭不治死亡。

不安全狀況：(1)對於高度2公尺以上之鋼樑上等場所作業，勞工有遭受墜落危險之虞，未於該處設置護欄、護蓋或安全網等防護設備。

(2)對於在高度2公尺以上之高處作業，勞工有墜落之虞者，未使勞工確實使用安全帶及其他必要之防護具。

台、擋土牆、擋土支撐、施工構台、橋樑墩柱及橋樑上部結構、橋台等場所作業，勞工有遭受墜落危險之虞者，應於該處設置護欄、護蓋或安全網等防護設備。雇主為前項設施有困難，或作業之需要臨時將護欄拆除，應採取使勞工使用安全帶等防止因墜落而致勞工遭受危險之措施。(營造安全衛生設施標準第 19 條暨勞工安全衛生法第 5 條第 1 項)

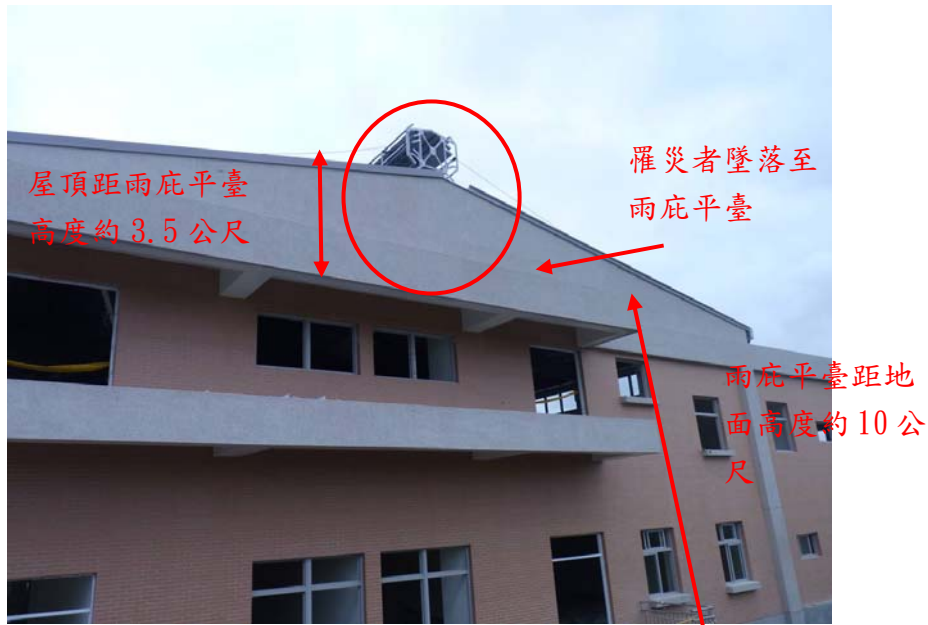
(一)直接原因：罹災者於攀爬南側屋頂邊緣通往2樓雨庇平臺之爬梯時墜落至2樓雨庇平臺上，頭部撞擊止水墩，致頭部外傷及引發顱內出血，經送醫急救後仍不治死亡。

不安全狀況：1. 於高差超過1.5公尺以上之場所作業時，未設置能使勞工安全上下之設備。

照片 罹災者災害發生時作業位置，位於新建廠房屋頂；罹災者自紅圈處移動梯(已移除)上墜落至雨庇

(二) 雇主對勞工於高差超過1.5公尺以上之場所作業時，應設置能使勞工安全上下之設備。(勞工安全衛生設施規則第228條暨勞工安全衛生法第5條第1項)

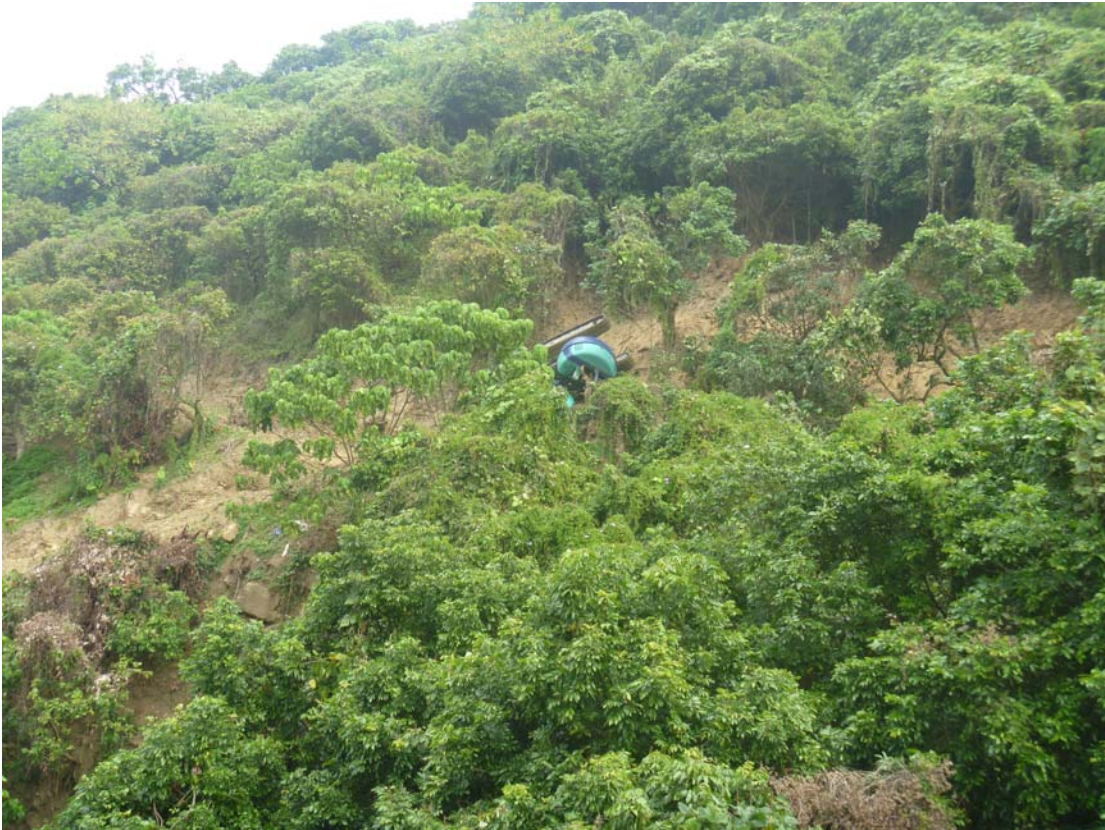
照片 1 現場照片

102年1月24日上午，罹災者駕駛挖溝機開挖自設道路終點前方山壁，因操作時重心不穩，挖溝機由自設道路旁左側邊坡翻覆後，連人帶車墜落至下方約2.5公尺之邊坡上，翻落時罹災者閃避不及被挖溝機壓住並遭邊坡旁樹幹刺中，造成罹災者穿刺傷、頸部外傷及顱腦損傷導致休克死亡。

(一) 雇主使勞工以機械從事露天開挖作業，應依下列規定辦理：1、．．．2、事前決定開挖機械、搬運機械等之運行路線及此等機械進出土石裝卸場所之方法，並告知勞工。3、於搬運機械作業或開挖作業時，應指派專人指揮，以防止機械翻覆或勞工自機械後側接近作業場所。．．．（營造安全衛生設施標準第 69 條第 1 項第 2、3 款暨勞工安全衛生法第 5 條第 2 項）

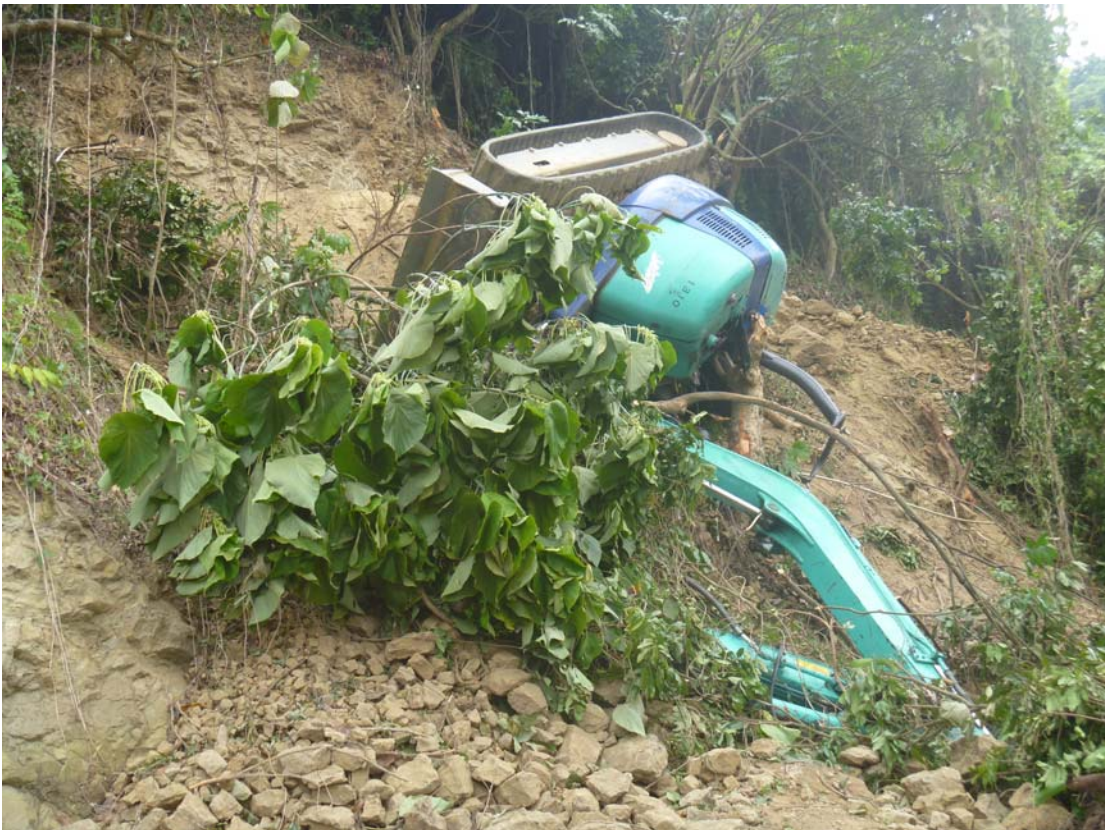
照片 2 災害挖溝機翻覆照片

(一)直接原因：罹災者被翻落挖溝機壓住並遭邊坡旁樹幹刺中，造成穿刺傷、頸部外傷及顱腦損傷導致休克死亡。

(1) 勞工以機械從事露天開挖作業時，未事前決定開挖機械之運行路線，並告知勞工。

(2) 勞工以機械從事露天開挖作業時，未指派專人指揮，以防止機械翻覆。

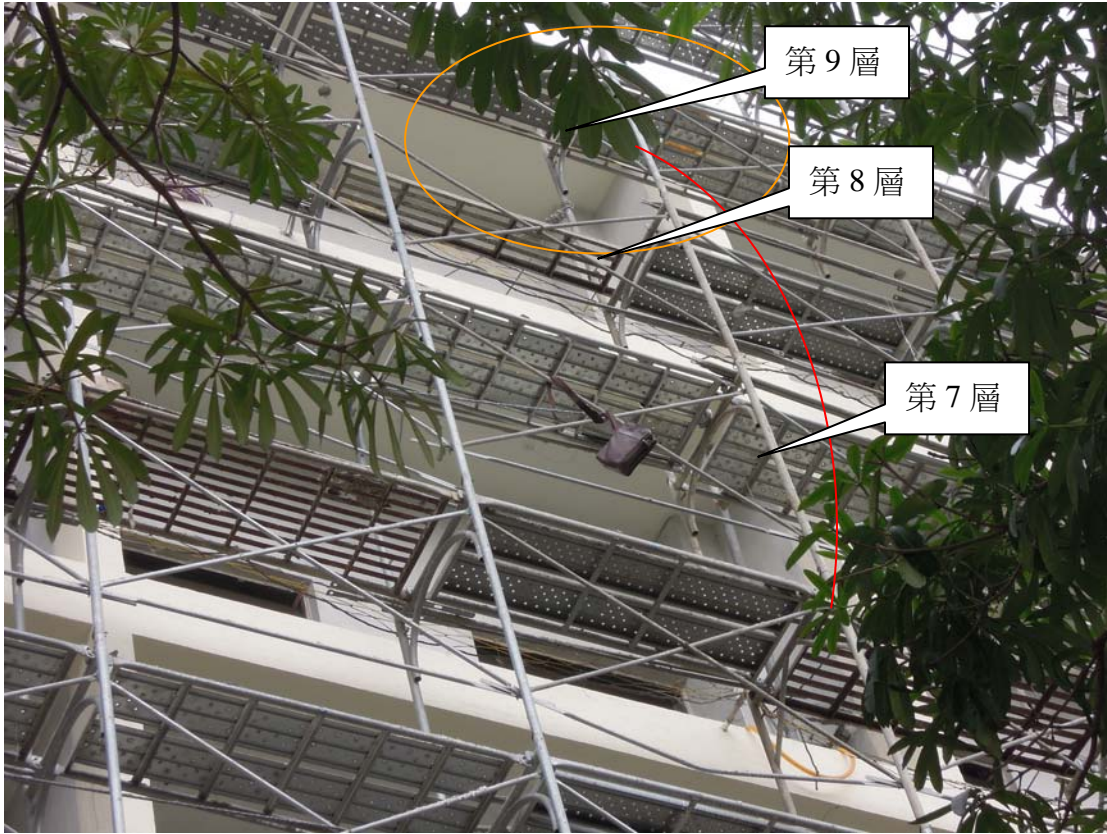
照片 1 現場照片

102年9月12日9時許，罹災者與勞工甲受營造公司現場工程師指派去切斷施工架繫牆桿的工作後，罹災者可能為查看何處繫牆桿尚未切斷，就到第9層外牆施工架上，行經墜落點之施工架工作台時，因施工架工作台寬度不足，且未鋪滿密接之板料，由該處踏板開口墜落出施工架外，再向下墜落至1樓殘障坡道地面處，造成頭部外傷併顱骨骨折導致顱內出血併腦損傷，經送醫急救不治死亡。

(一) 於高度2公尺以上施工架上從事作業時，工作臺寬度應在40公分以上並鋪滿密接之板料。（營造安全衛生設施標準第48條第1項第2款暨勞工安全衛生法第5條第1項）

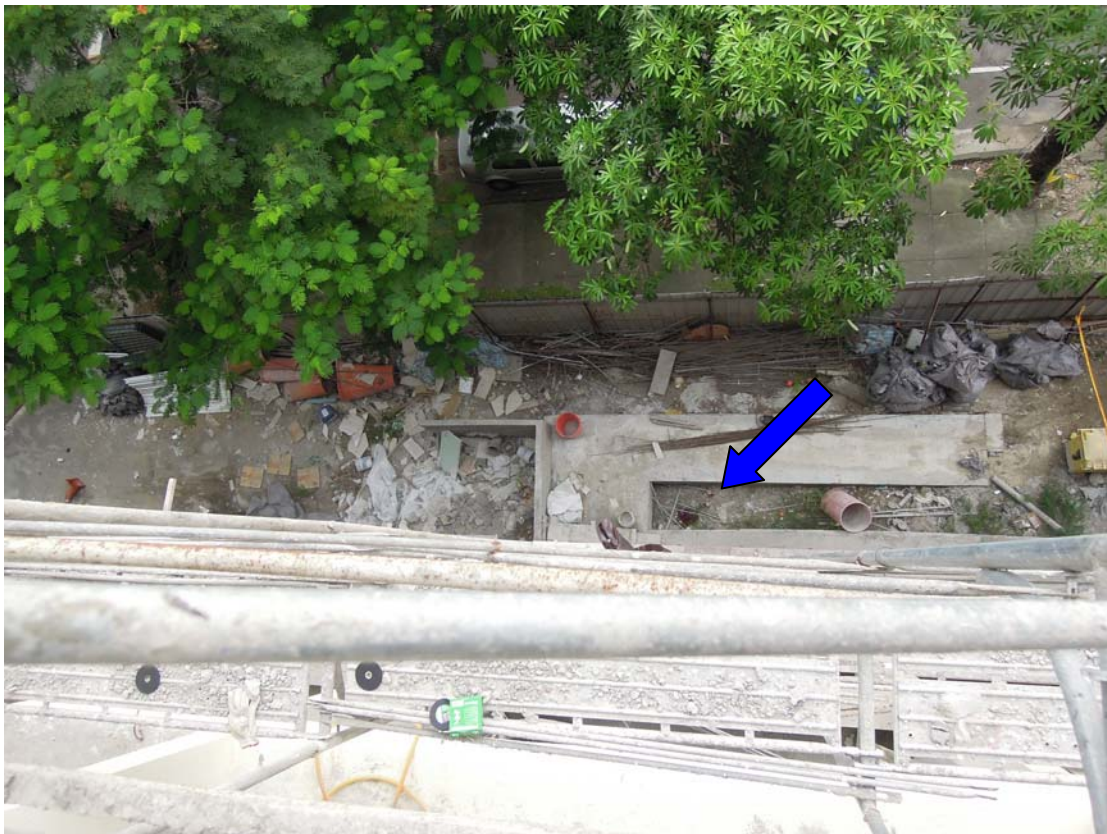
照片 2 墜落位置照片

(一)直接原因：罹災者由高約14.6公尺之施工架工作臺開口墜落至1樓殘障坡道地面處，造成頭部外傷併顱骨骨折導致顱內出血併腦損傷死亡。

不安全狀況：高度2公尺以上之第9層外牆施工架工作臺寬度不足，未鋪滿密接之板料。

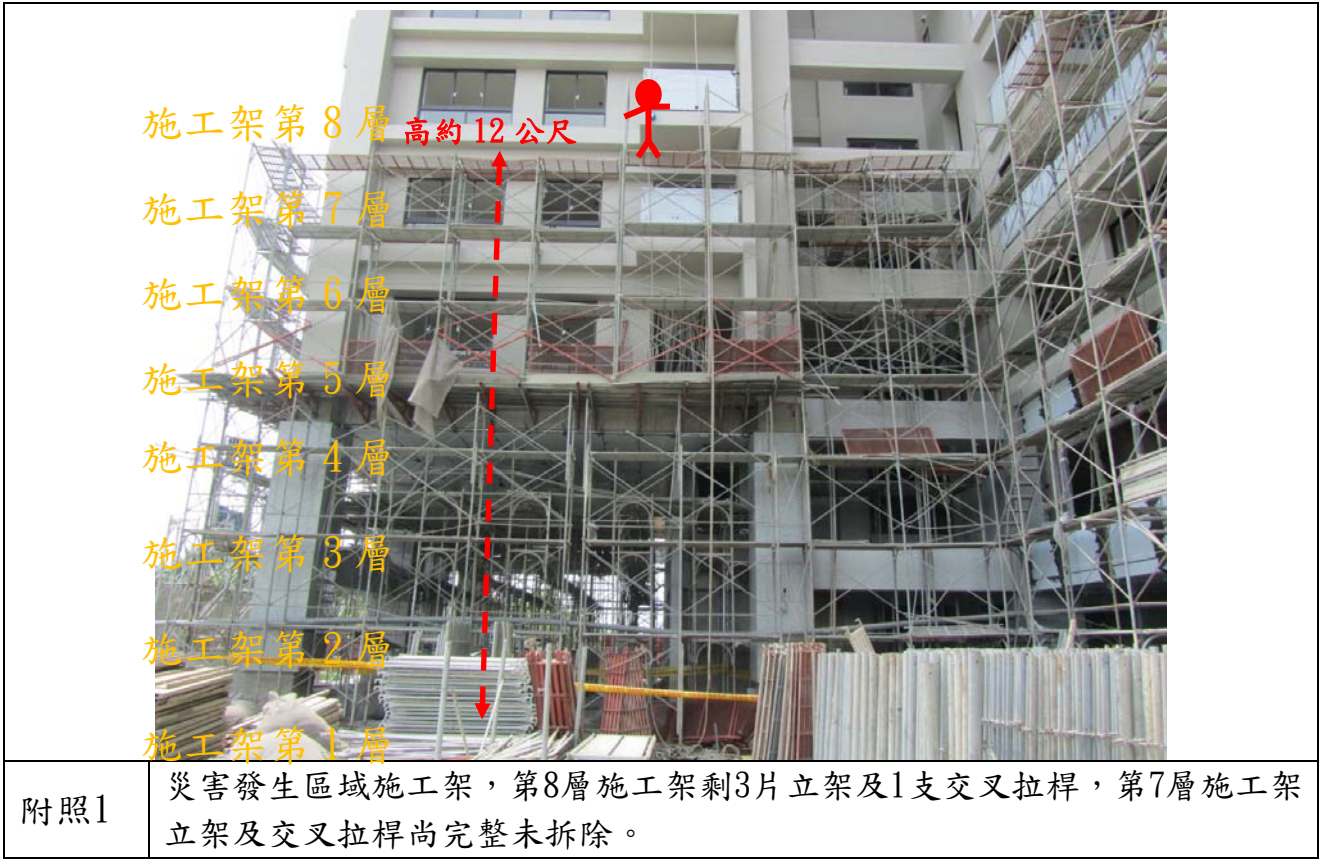
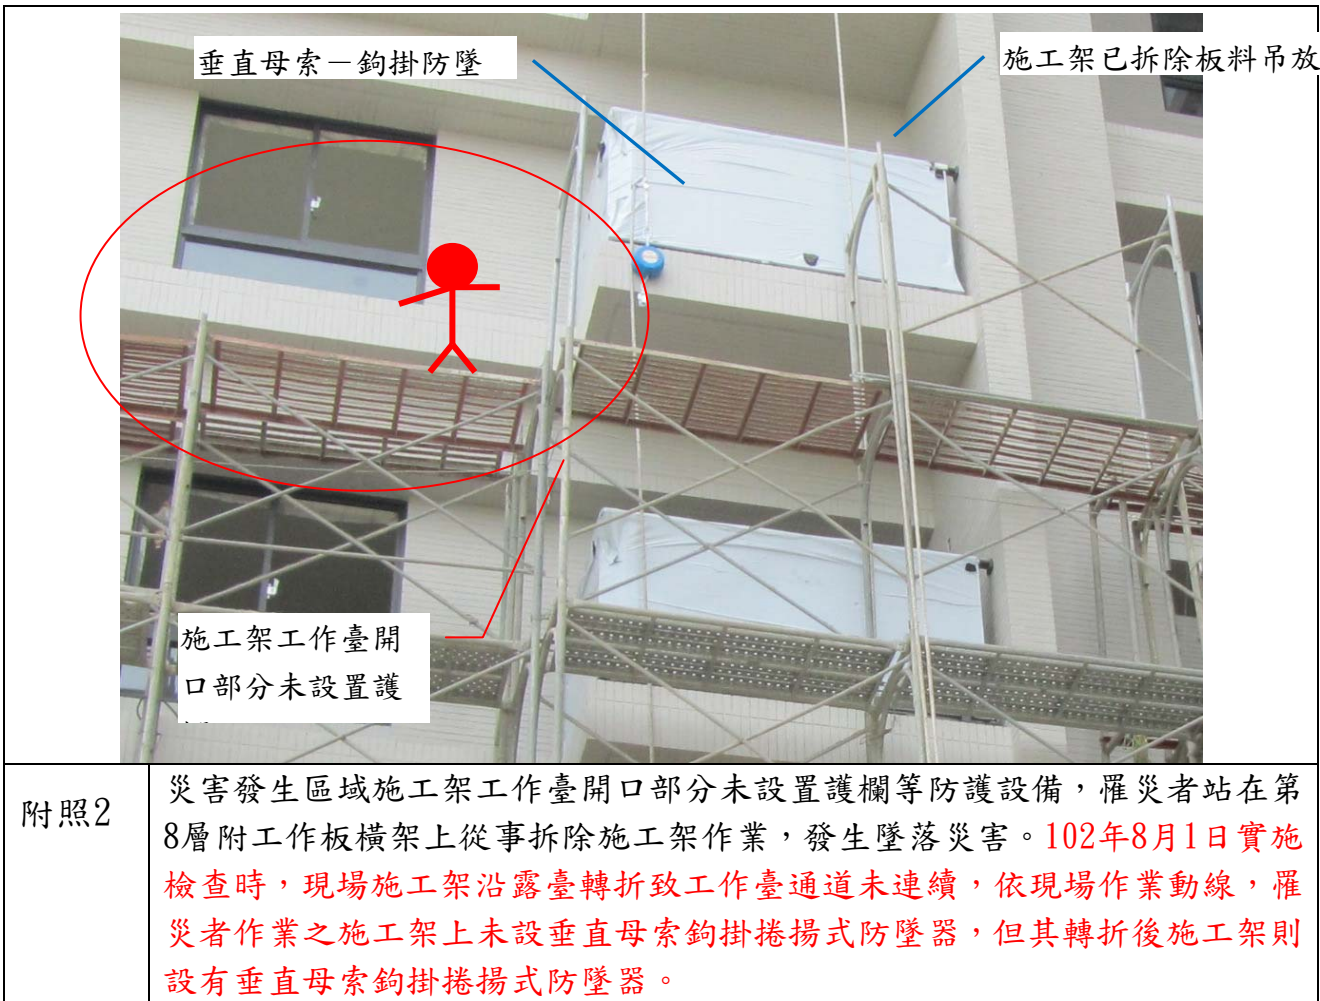
本案災害可能原因為102年7月31日15時許，罹災者嚴安邦站在第8層施工架附工作板橫架上拆除施工架，因施工架工作臺開口部分未設護欄，致嚴安邦自高度約12公尺施工架上墜落地面，造成頭部外傷併顱內出血及腦損傷致中樞神經衰竭死亡。

(二)間接原因：施工架工作臺開口部分未設護欄等防護設備。

(一)雇主對於高度2公尺以上之屋頂、鋼樑、開口部分、階梯、樓梯、坡道、工作台、擋土牆、擋土支撐、施工構台、橋樑墩柱及橋樑上部結構、橋台等場所作業，勞工有遭受墜落危險之虞者，應於該處設置護欄、護蓋或安全網等防護設備。…。【營造安全衛生設施標準第19條第1項暨勞工安全衛生法第5條第1項】

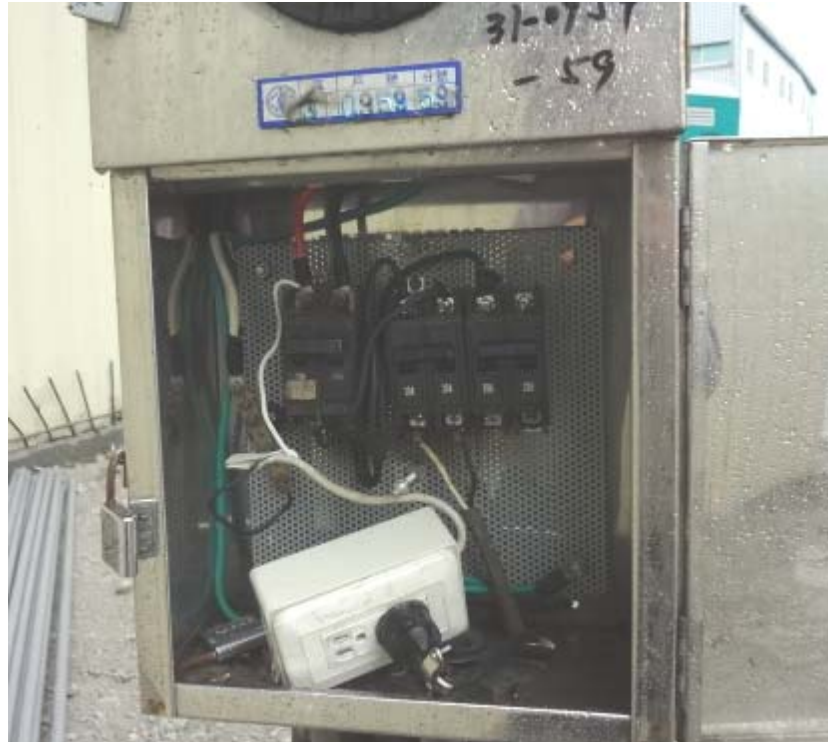
(一)本案災害可能原因為102年4月25日當天，移動電線攜掛於移動式施工架，因移動電線外皮破損處與施工架接觸，使移動式施工架及桿件帶電；又罹災者一隻手抓附移動式施工架金屬桿件，另一隻手為接料抓取斜靠鋼結構牆面之金屬浪板且雙手未戴用手套，以致電流流經手抓之移動式施工架金屬桿件，通過心臟再經另一隻手至斜靠鋼結構牆面之金屬浪板到大地形成迴路，造成罹災者感電，導致罹災者心因性休克（觸電）死亡。

1. 金屬板上或鋼架上等導電性良好場所使用移動式或攜帶式電動機具，未於電路上或該等設備之適當處所裝設漏電斷路器。
2. 移動電線未有防止絕緣被覆被破壞之設施。

說明	附照 1：移動電線經檢查外皮絕緣已破損，帶電體裸露，通電後有漏電現象

- (二) 雇主對勞工於作業中或通行時，有接觸絕緣被覆配線或移動電線或電氣機具、設備之虞者，應有防止絕緣被破壞或老化等致引起感電危害之設施。【勞工安全衛生設施規則第 246 條暨勞工安全衛生法第 5 條第 1 項】
- (三) 雇主於僱用勞工時，應依規定項目實施一般體格檢查。【勞工健康保護規則第 11 條第 1 項暨勞工安全衛生法第 12 條第 1 項】
- (四) 雇主應依規定置勞工安全衛生人員。【勞工安全衛生組織管理及自動檢查辦法第 3 條第 1 項暨勞工安全衛生法第 14 條第 1 項】
- (五) 雇主應依其事業規模、特性、訂定勞工安全衛生管理計畫，執行規定之事項。【勞工安全衛生組織管理及自動檢查辦法第 12 條之 1 第 1 項暨勞工安全衛生法第 14 條第 1 項】
- (六) 勞工人數在 30 人以上之事業單位，依規定設管理單位或置管理人員時，應填具勞工安全衛生管理單位（人員）設置（變更）報備書陳報檢查機構備查。【勞工安全衛生組織管理及自動檢查辦法第 86 條暨勞工安全衛生法第 14 條第 1 項】
- (七) 雇主對於低壓電氣設備，應每年依規定項目定期實施檢查一次。【勞工安全衛生組織管理及自動檢查辦法第 31 條暨勞工安全衛生法第 14 條第 2 項】
- (八) 雇主應依規定訂定自動檢查計畫，實施自動檢查。【勞工安全衛生組織管理及自動檢查辦法第 79 條暨勞工安全衛生法第 14 條第 2 項】
- (九) 雇主對勞工應施以從事工作及預防災變所必要之安全衛生教育、訓練。【勞工安全衛生法第 23 條第 1 項】

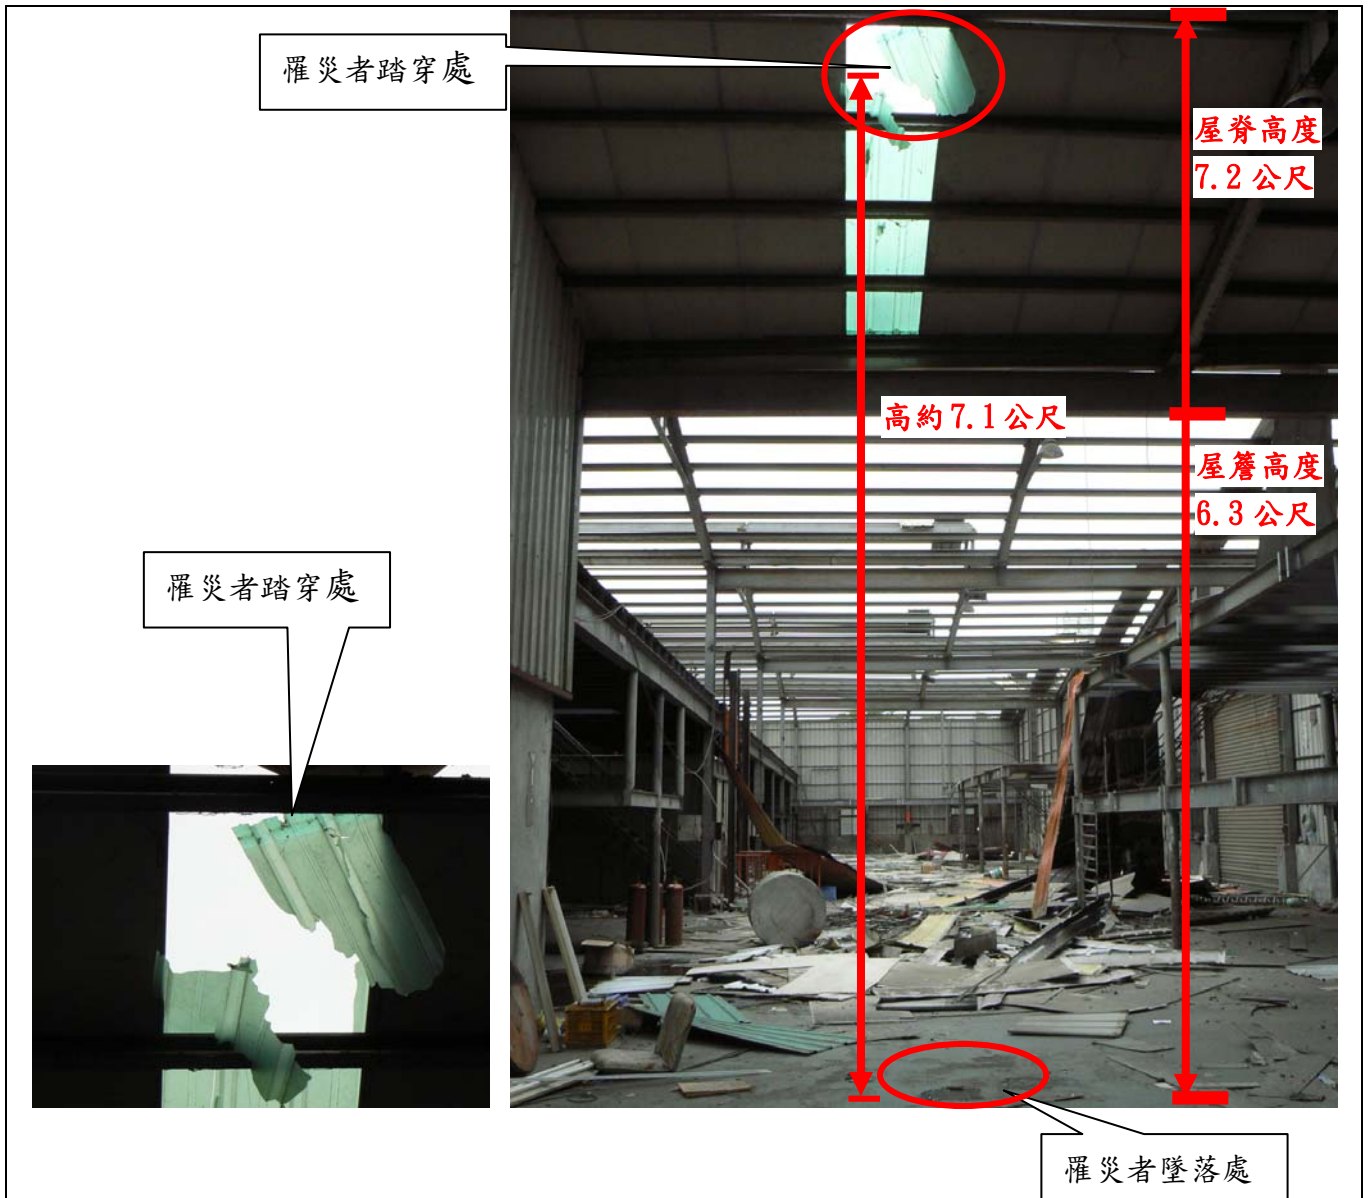
照片 1

(一)直接原因：罹災者踏穿屋頂塑膠採光浪板，自高約7.1公尺處墜落至地面，造成頭部外傷致顱腦損傷不治死亡。

1. 於塑膠等材料構築之屋頂從事作業時，未於屋架上設置適當強度，且寬度在30公分以上之踏板或裝設安全護網。
2. 高度2公尺以上之高處作業，未使勞工使用安全帶。

罹災者自鐵皮屋屋頂塑膠採光浪板踏穿後墜落至地面，高度約為 7.1 公尺。

- (一) 雇主對勞工於石綿板、鐵皮板、瓦、木板、茅草、塑膠等材料構築之屋頂從事作業時，為防止勞工踏穿墜落，應於屋架上設置適當強度，且寬度在30公分以上之踏板或裝設安全護網。(勞工安全衛生設施規則第227條暨勞工安全衛生法第5條第1項)
- (二) 雇主對於在高度2公尺以上之高處作業，勞工有墜落之虞者，應使勞工確實使用安全帶、安全帽及其他必要之防護具。(勞工安全衛生設施規則第281條第1項暨勞工安全衛生法第5條第1項)
- (三) 雇主僱用勞工時，應就規定項目實施一般體格檢查。(勞工健康保護規則第11條第1項暨勞工安全衛生法第12條第1項)
- (四) 雇主應依規定置勞工安全衛生人員。(勞工安全衛生組織管理及自動檢查辦法第3條第1項暨勞工安全衛生法第14條第1項)
- (五) 雇主應依其事業規模、特性，訂定勞工安全衛生管理計畫，執行規定之事項。(勞

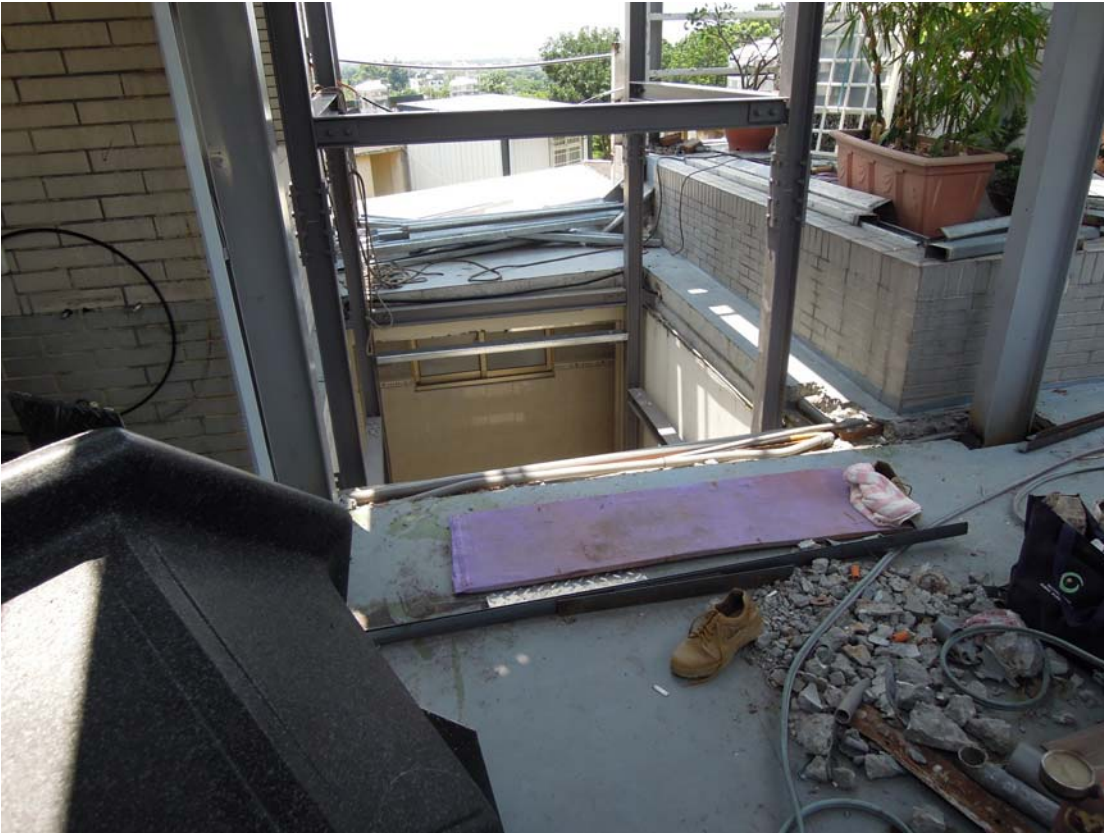
5樓電梯口照片

(一)直接原因：罹災者自高度約13.8公尺之5樓電梯井開口墜落至1樓電梯機坑內，造成頭顱骨破裂、顱內出血導致腦挫傷死亡。

不安全狀況：高度2公尺以上之5樓電梯井開口部分（約13.8公尺）未設置護欄、護蓋或安全網。

雇主對於高度2公尺以上之……、開口部分、……等場所作業，勞工有遭受墜落危險之虞者，應於該處設置護欄、護蓋或安全網等防護設備。（營造安全衛生設施標準第19條第1項暨勞工安全衛生法第5條第1項）

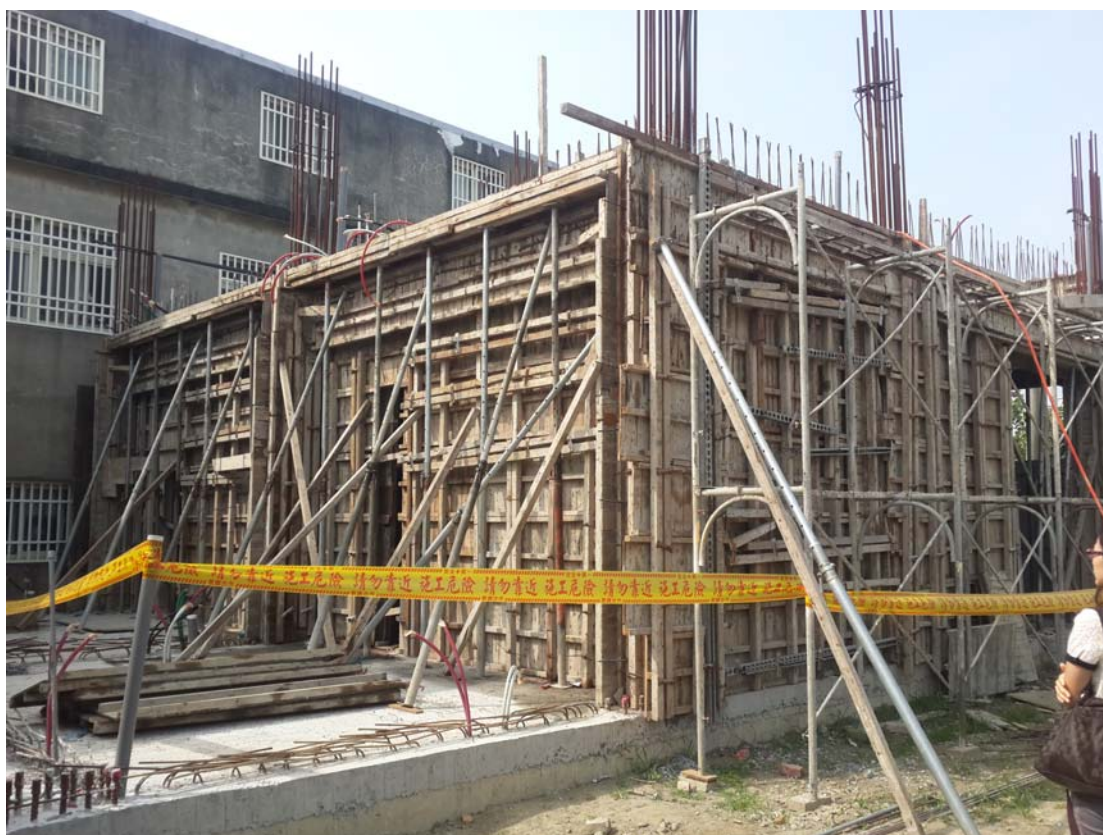
照片 1 林○信、林○志住宅新建工程為 3 層樓建築，目前進行 1 樓頂板模板作業

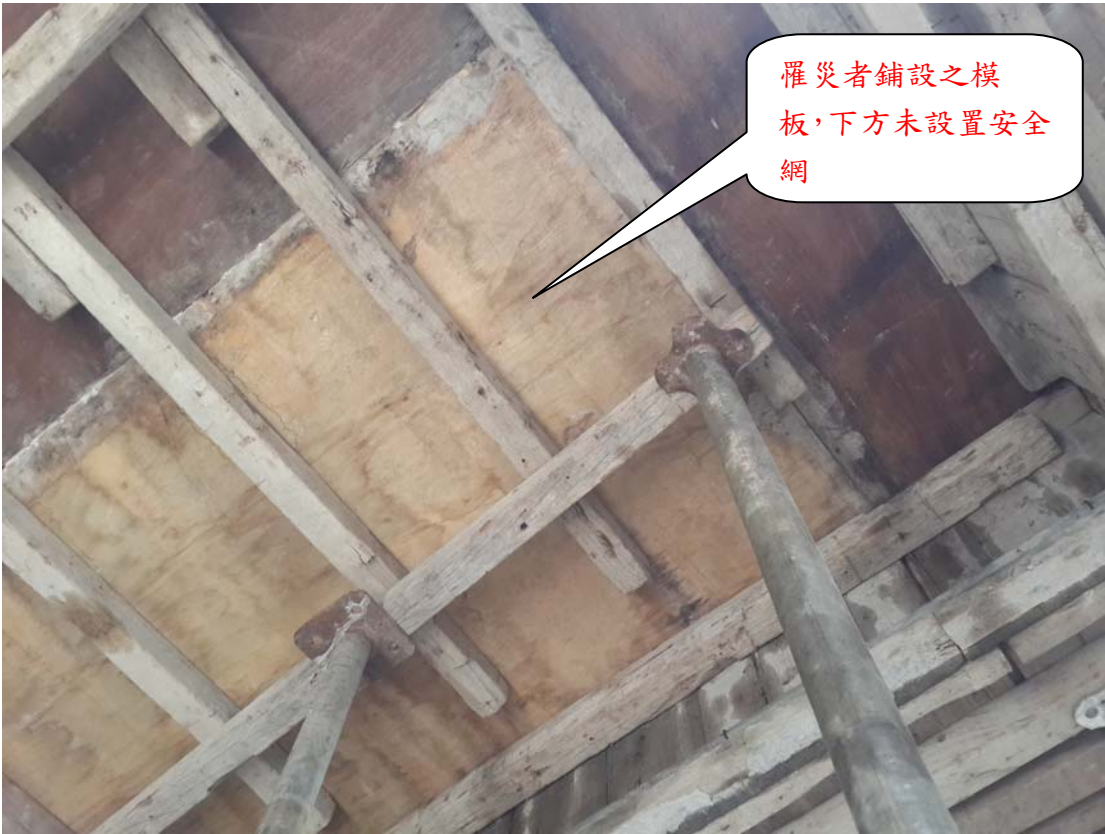
1. 高度2公尺以上之1樓頂板鋼樑開口部分未設置護欄、護蓋或安全網，惟如置有困難，未採取使勞工使用安全帶等防止因墜落而致勞工遭受危險之措施。
2. 進入營繕工程工作場所作業人員，未提供適當安全帽，並使其正確戴用。

照片 2、罹災者於 1 樓頂板從事模板鋪設作業（災害發生當時尚未鋪設完成）

落危險之虞者，應於該處設置護欄、護蓋或安全網等防護設備。雇主為前項設施有困難，或作業之需要臨時將護欄拆除，應採取使勞工使用安全帶等防止因墜落而致勞工遭受危險之措施。(營造安全衛生設施標準第 19 條暨勞工安全衛生法第 5 條第 1 項)

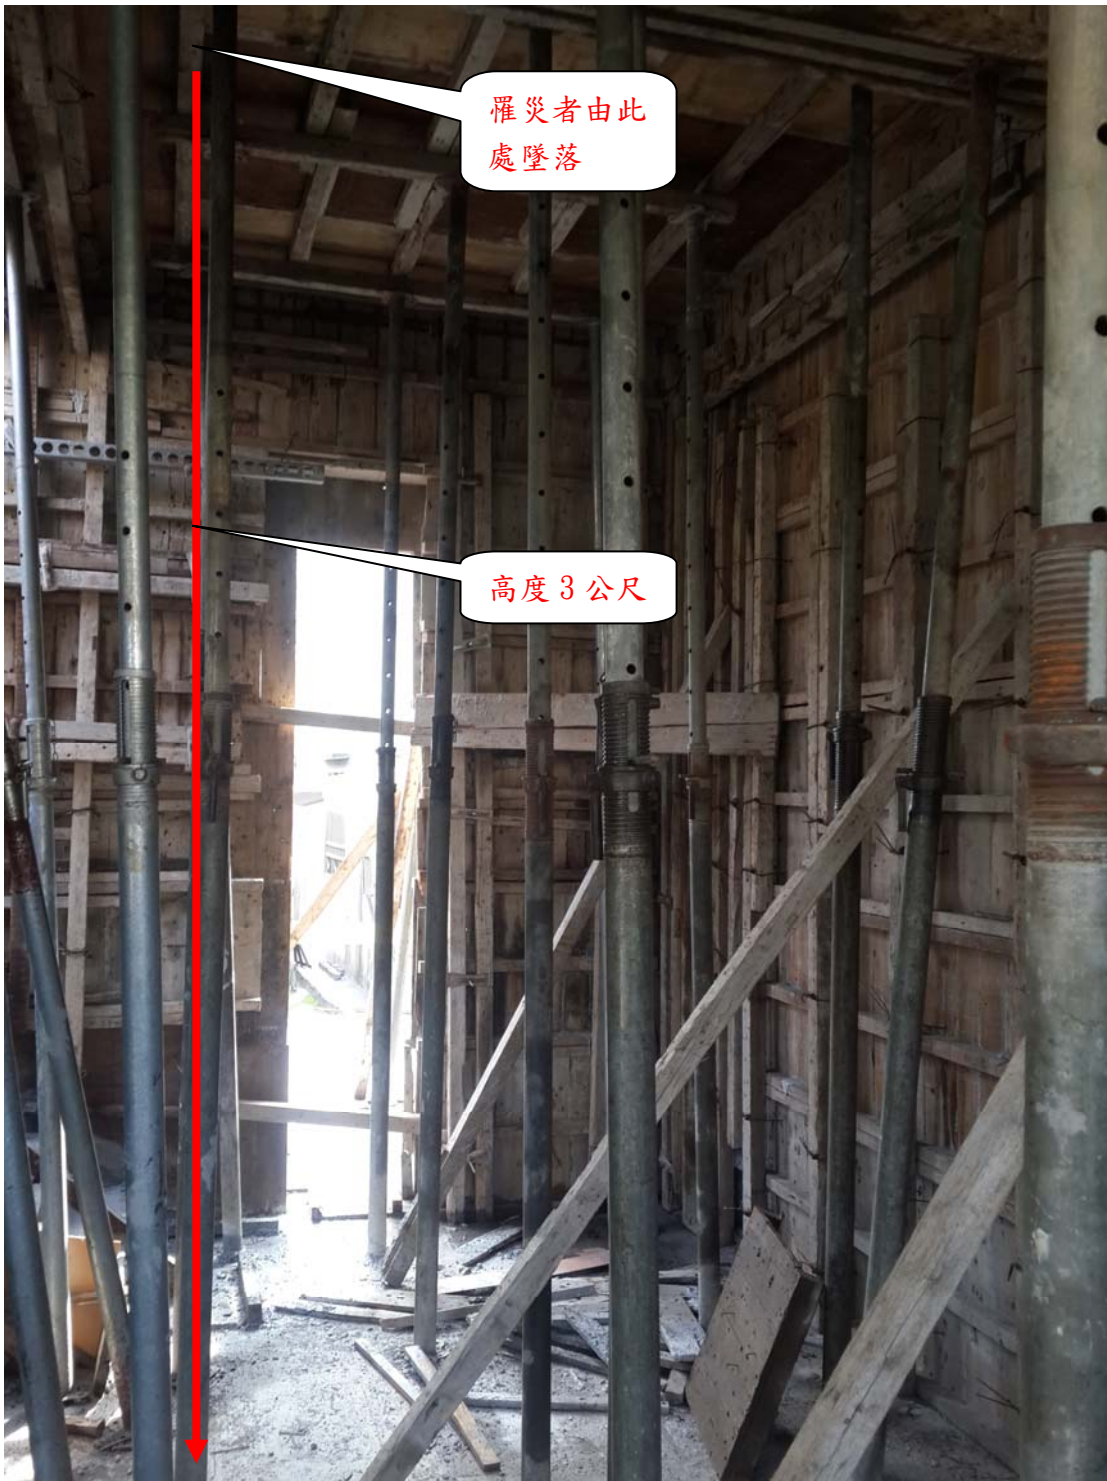
照片 3、1 樓頂板距地面高度 3 公尺

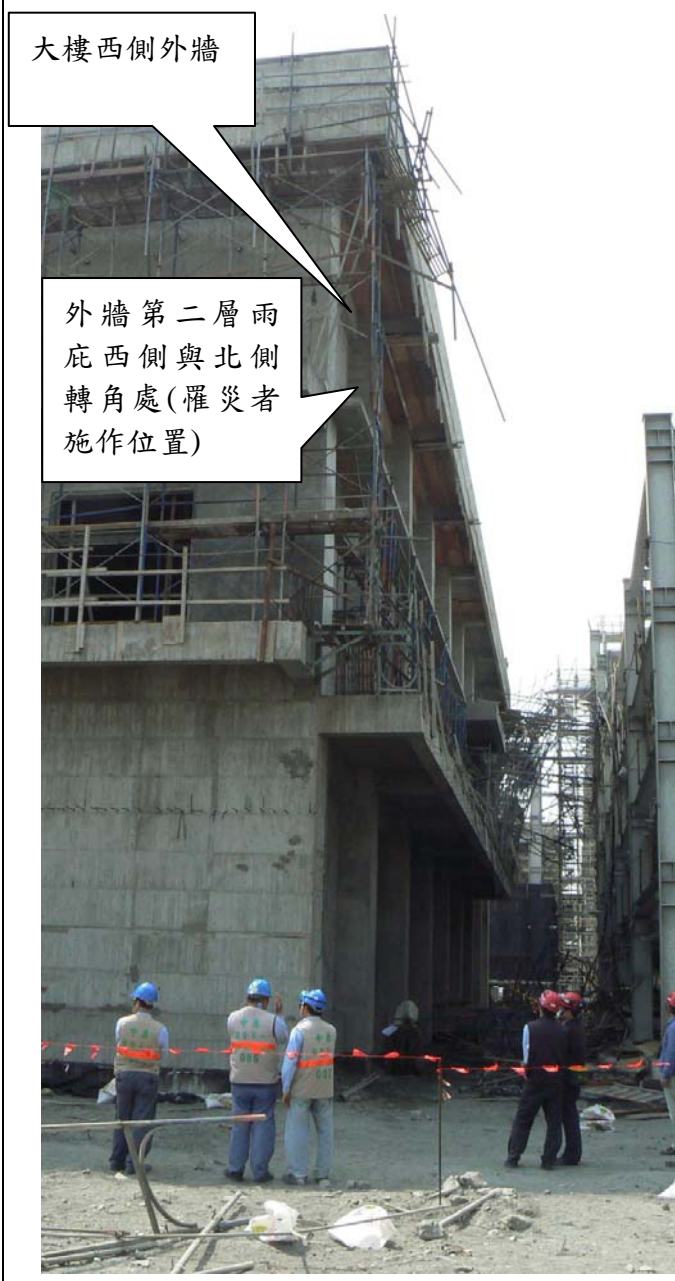
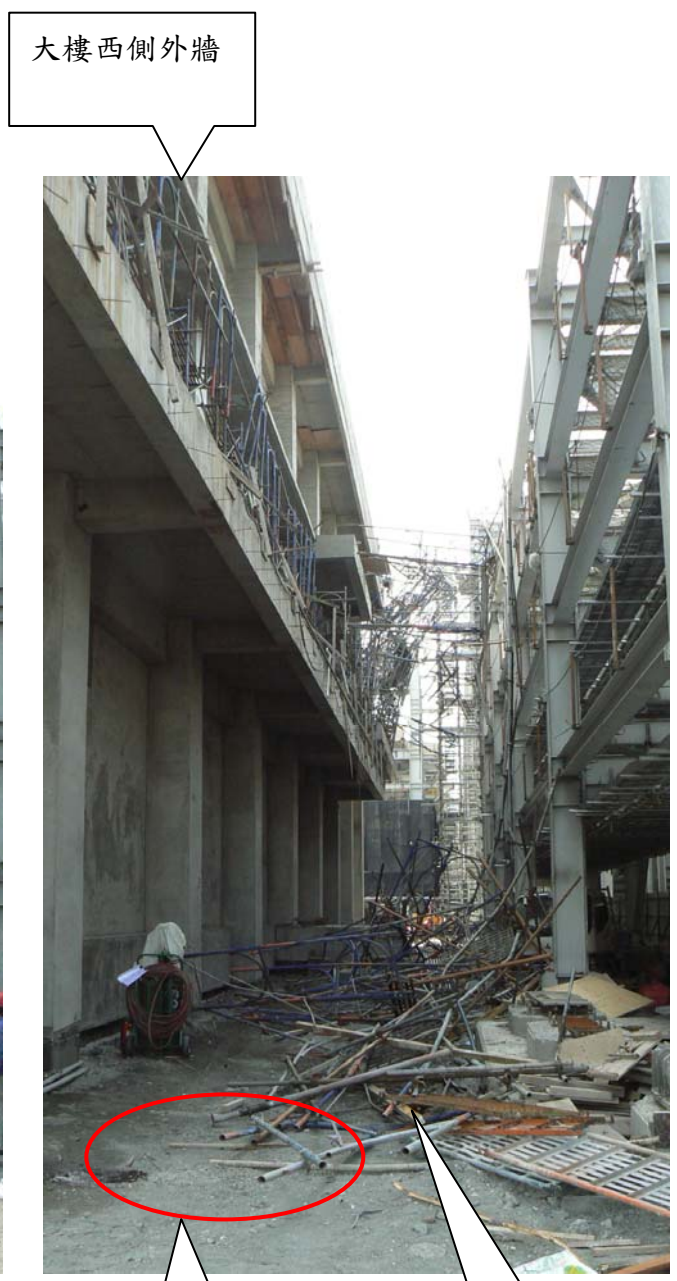
照片 1

不安全狀況：施工架拆除繫牆桿、壁連座等連接設施時，未採取補強或其他適當安全設施，以維持穩定。

<p>說明一</p>	<p>大樓外牆西側倒塌之施工架。</p>
------------	----------------------

- (一) 雇主為維持施工架及施工構臺之穩定，應依下列規定辦理：一、……。四、因作業需要而局部拆除繫牆桿、壁連座等連接設施時，應採取補強或其他適當安全設施，以維持穩定。……。(營造安全衛生設施標準第45條第4款暨勞工安全衛生法第5條第1項)
- (二) 雇主對於懸臂式施工架之構築，應由專任工程人員事先就預期施工時之最大荷重，依結構力學原理妥為安全設計，並簽章確認強度計算書。(營造安全衛生設施標準第40條第1項暨勞工安全衛生法第5條第2項)
- (三) 雇主僱用勞工時，應就規定項目實施一般體格檢查。(勞工健康保護規則第11條第1項暨勞工安全衛生法第12條第1項)
- (四) 雇主應依規定置勞工安全衛生人員。(勞工安全衛生組織管理及自動檢查辦法第3條第1項暨勞工安全衛生法第14條第1項)

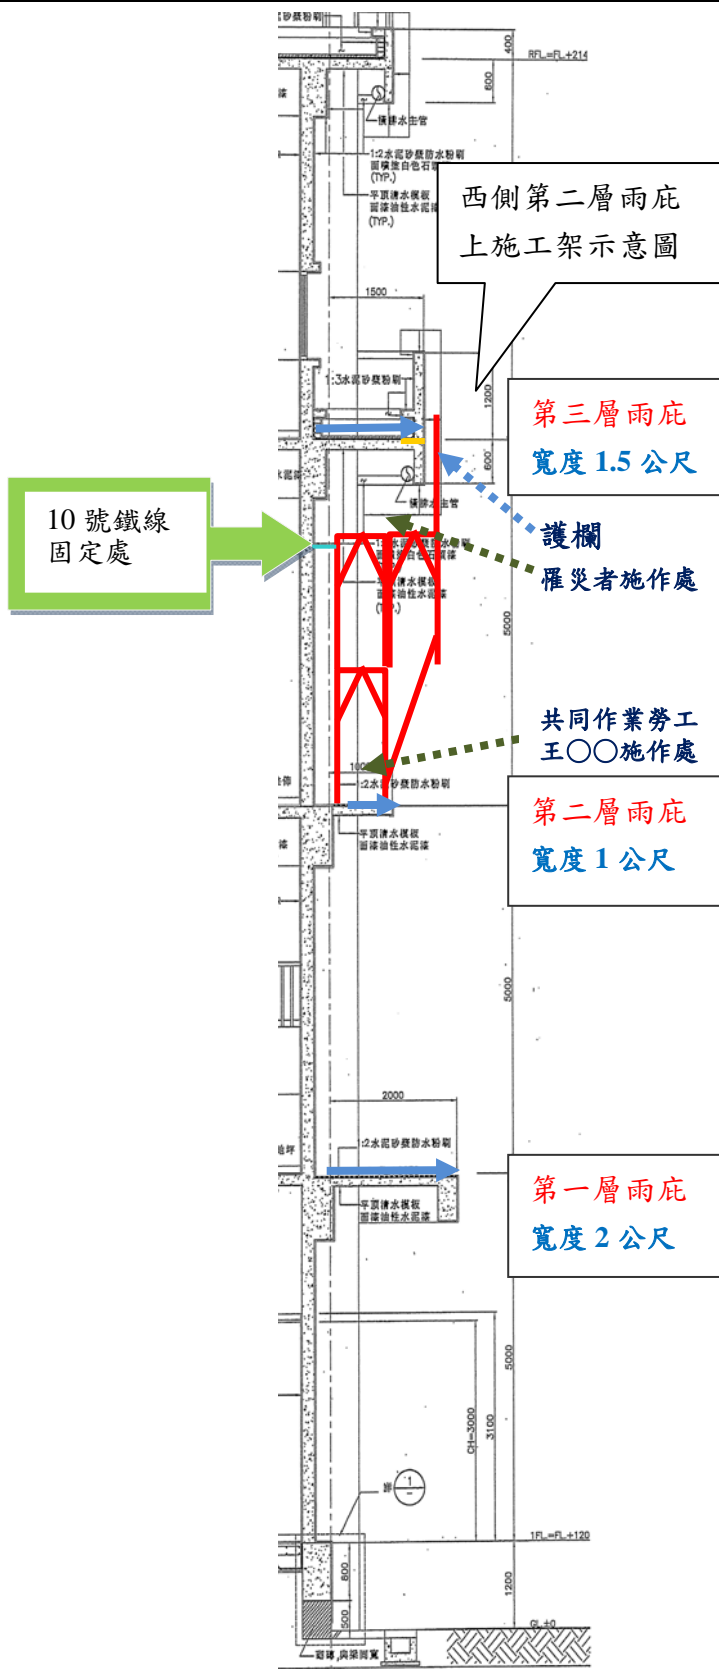
大樓西側外牆剖面圖

說明二	西側第二層雨庇上施工架示意圖，該處搭設之懸臂式施工架第二層外側有設置護欄。
-----	---------------------------------------

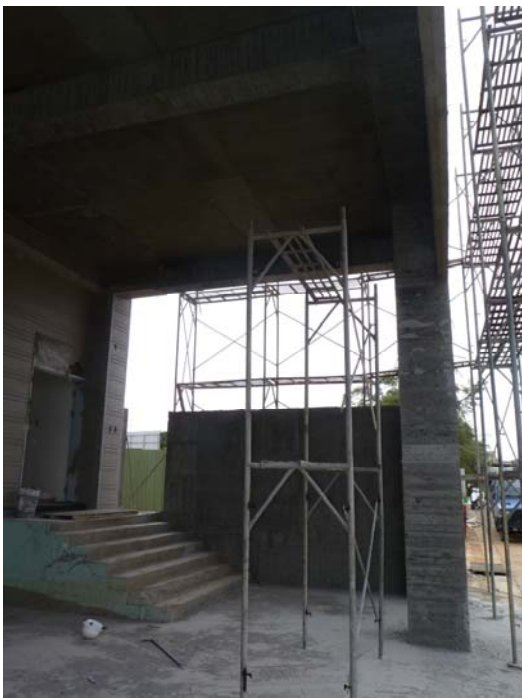
不安全狀況：(1)對於高度2公尺以上之工作台等場所作業，勞工有遭受墜落危險之虞，未設置護欄、護蓋或安全網等防護設備。

(2)使勞工於高度2公尺以上施工架上從事作業時，施工架工作台上未鋪滿密接之板料。

照片 1 罹災者發生墜落之現場

(一)雇主對於高度2公尺以上之屋頂、鋼樑、開口部分、階梯、樓梯、坡道、工作台、擋土牆、擋土支撐、施工構台、橋樑墩柱及橋樑上部結構、橋台等場所作業，勞工有遭受墜落危險之虞者，應於該處設置護欄、護蓋或安全網等防護設備。(營造安全衛生設施標準第19條第1項暨勞工安全衛生法第5條第1項)

(二)雇主使勞工於高度2公尺以上施工架上從事作業時，應依下列規定辦理：1、...。2、工作台寬度應在40公分以上並鋪滿密接之板料，其支撐點應有二處以上，並應綁結固定，無脫落或位移之虞，板料與板料之間縫隙不得大於3公分。...。(營造安全衛生設施標準第48條第1項第2款暨勞工安全衛生法第5條第1項)

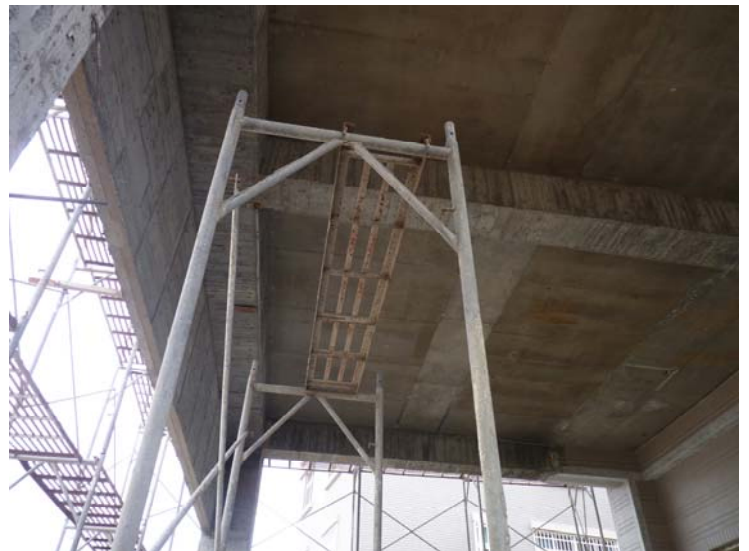
照片 2 罹災者欲拆除樑底模，  
拆除時掉落撞擊以施工架  
搭設的工作台，造成晃動  
導致罹災者墜落地面
