# 從事水泥田埂扶正工程發生被壓致死災害

(核備文號：103年1月7日勞檢4字第1030000030號)

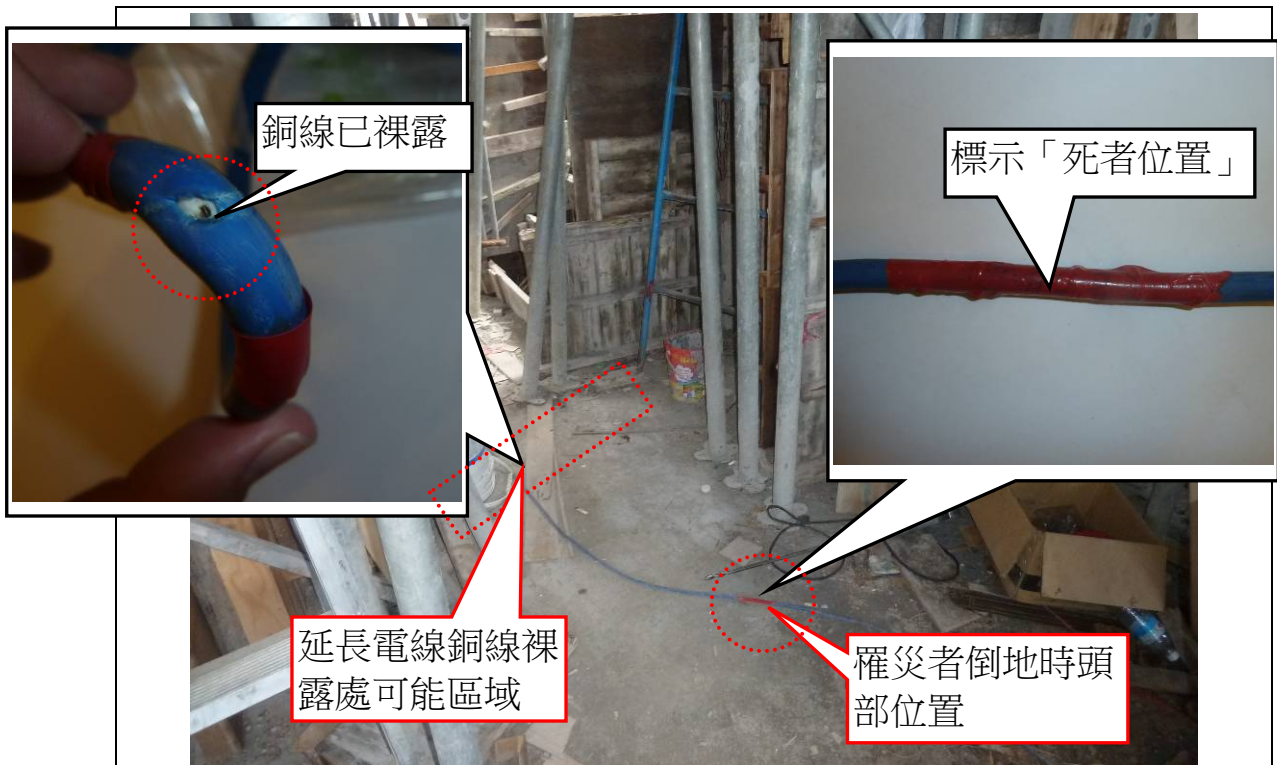
(一)本災害發生原因為：102年8月3日10時50分許，罹災者於工地從事1樓樓梯旁廁所牆面模板組立作業時，為撿取地面之螺桿，蹲下時左腳膝蓋接觸到延長電線外皮絕緣破損帶電體裸露處，所穿褲子因流汗而潮濕，電流自絕緣外皮破損之延長電線經潮濕左膝上緣進入身體，流過心臟，再由左手臂內側流至金屬材質之鋼管模板支撐架至大地形成迴路，造成心律不整，續發心因性休克，經送往署立南投醫院急救後，仍於當日12時10分不治死亡。

1. 移動電線未有防止絕緣被覆被破壞之設施。
2. 移動電線設置於通路上。
3. 移動電線電路上未確實裝設漏電斷路器。

說明 附照 4：延長電線有絕緣破損、銅線裸露情形（距離由派出所標示之「死者位置」紅色膠帶處約 1.2 公尺）。

- (二) 雇主對勞工於作業中或通行時，有接觸絕緣被覆配線或移動電線或電氣機具、設備之虞者，應有防止絕緣被破壞或老化等致引起感電危害之設施。(勞工安全衛生設施規則第 246 條暨勞工安全衛生法第 5 條第 1 項)
- (三) 雇主不得於通路上使用臨時配線或移動電線。(勞工安全衛生設施規則第 253 條暨勞工安全衛生法第 5 條第 1 項)
- (四) 雇主對於模板支撐組配、拆除作業，應指派模板支撐作業主管於作業現場辦理下列事項：1、決定作業方法，指揮勞工作業。2、實施檢點，檢查材料、工具及器具等，並汰換不良品。3、監督勞工確實使用個人防護具。4、確認安全衛生設備及措施之有效狀況。5、其他為維持作業勞工安全衛生所必要之設備及措施。(營造安全衛生設施標準第 133 條第 1 項暨勞工安全衛生法第 5 條第 2 項)
- (五) 雇主於僱用勞工時，應依規定項目實施一般體格檢查。(勞工健康保護規則第 11 條第 1 項暨勞工安全衛生法第 12 條第 1 項)
- (六) 雇主應依規定置勞工安全衛生人員。(勞工安全衛生組織管理及自動檢查辦法第 3 條第 1 項暨勞工安全衛生法第 14 條第 1 項)
- (七) 雇主應依其事業規模、特性，訂定勞工安全衛生管理計畫，執行規定之事項……；於勞工人數在 30 人以下之事業單位得以執行紀錄或文件代替勞工安全衛生管理計畫。(勞工安全衛生組織管理及自動檢查辦法第 12 條之 1 暨勞工安全衛生法第 14 條第 1 項)
- (八) 雇主應依規定項目訂定自動檢查計畫實施自動檢查。(勞工安全衛生組織管理及自動檢查辦法第 79 條暨勞工安全衛生法第 14 條第 2 項)
- (九) 雇主對新僱勞工或在職勞工於變更工作前，應使其接受適於各該工作必要之安全衛生教育訓練。(勞工安全衛生教育訓練規則第 16 條第 1 項暨勞工安全衛生法第 23 條第 1 項)
- (十) 雇主應依勞工安全衛生法及有關規定會同勞工代表訂定適合其需要之安全衛生工作守則，報經檢查機構備查後，公告實施。(勞工安全衛生法第 25 條第 1 項)

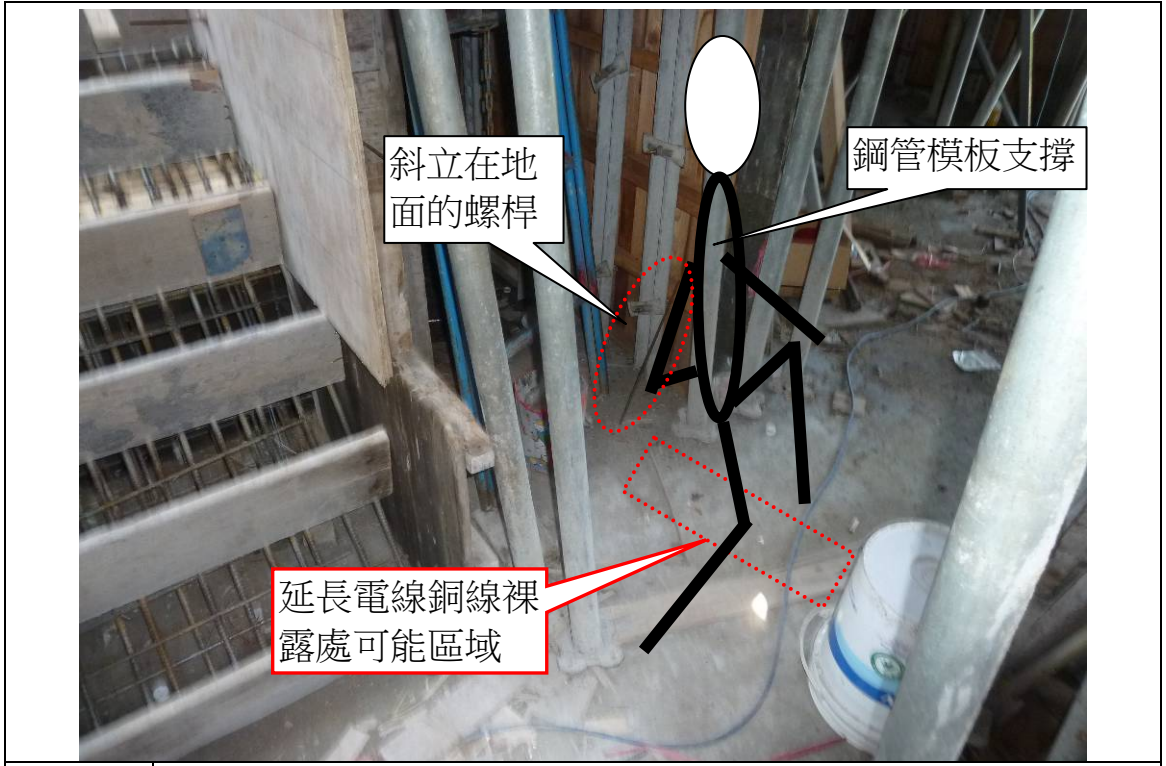
說明 附照 10：感電電流路徑：延長電線裸露處→左膝上緣→心臟→左手臂內側→鋼管模板支撐

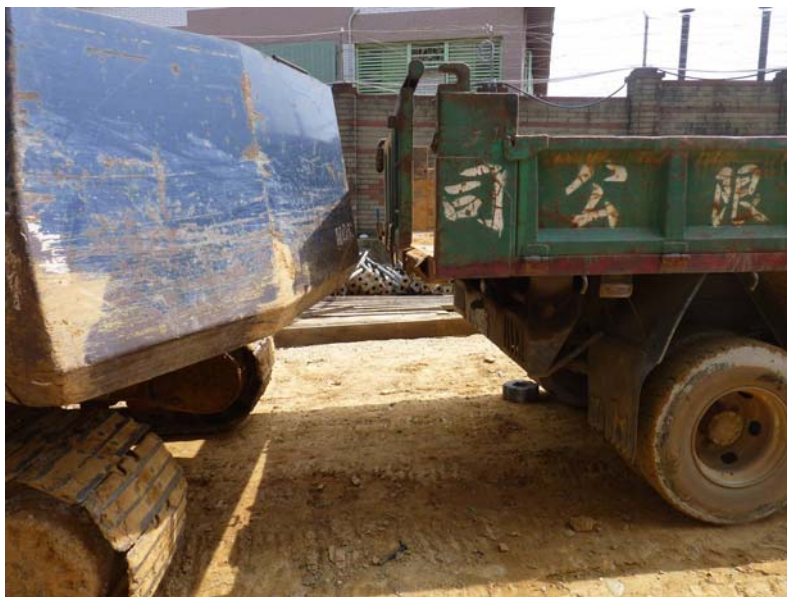
照片 罹災者遭挖土機迴旋時撞擊，身體(腹部)被夾在挖土機與卡車之間

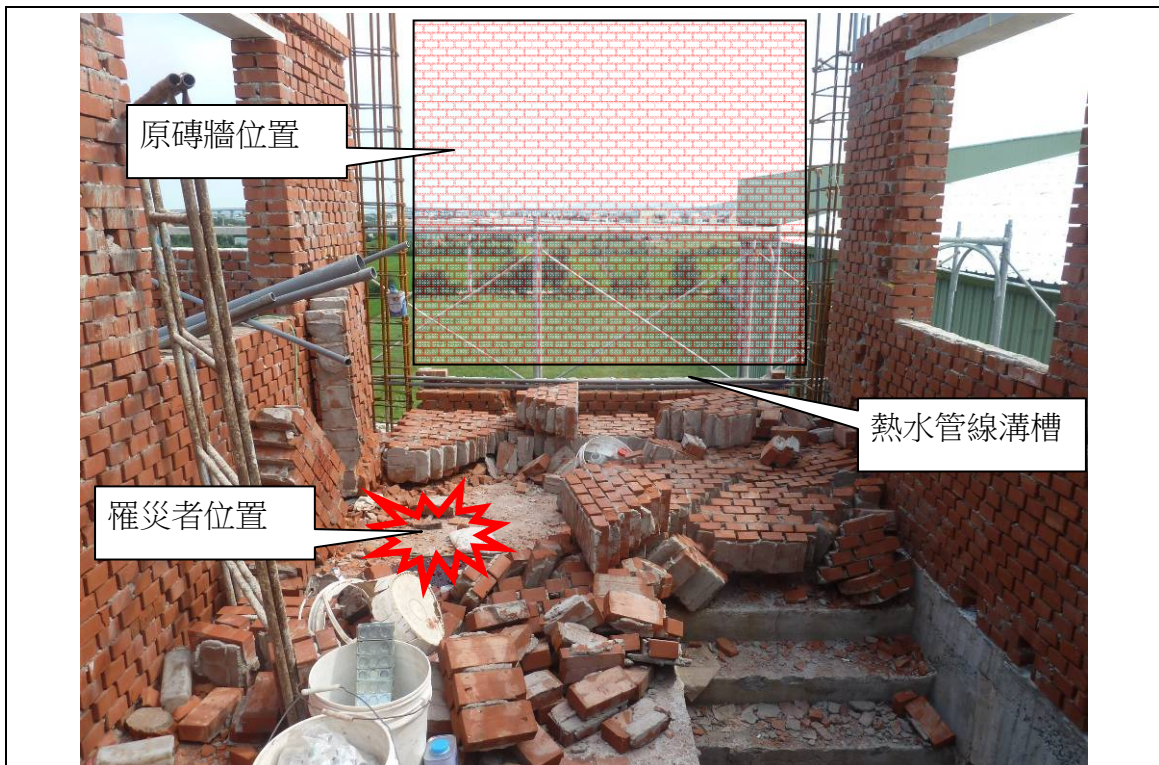
據現場作業勞工范○○稱述：102年9月3日約13時，勞工范○○及邵○○至苗栗縣苑裡鎮「農舍新建工程」工地從事磚牆熱水管線埋設作業，約17時20分許，作業告一段落準備收拾工具時，勞工范○○突然聽見邵○○「啊」叫一聲，隨即聽見一聲巨響，范○○趕緊至現場察看，發現罹災者邵○○被倒塌的磚牆壓住，范○○立刻將壓在邵○○身上的破裂磚牆搬開，並打電話119叫救護車，將邵○○送往苑裡李綜合醫院急救，後於當日18時20分不治死亡。

說明 附照 1：災害現場照片

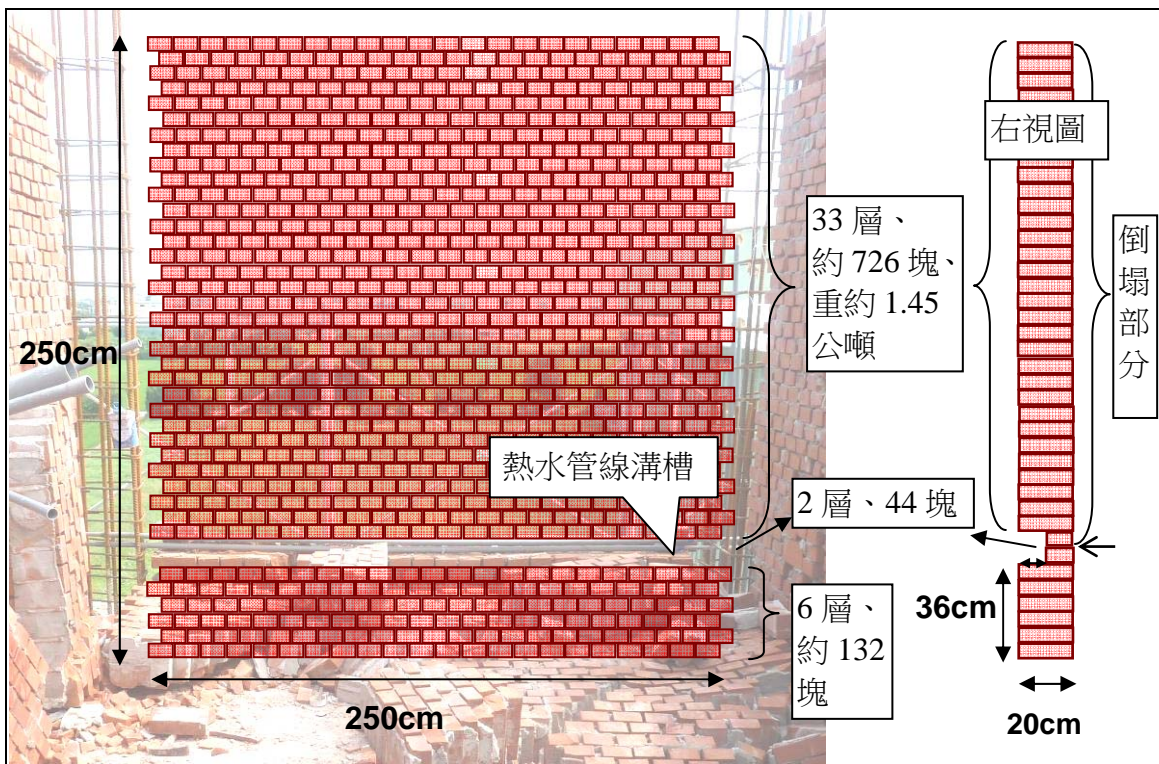
(二)直接原因：罹災者遭倒塌之磚牆壓砸，造成頭部與右肩胛部外傷及右側鎖骨骨折，致顱腦損傷合併嚴重顱內出血休克死亡。

說明 附照 2：肇災磚牆說明

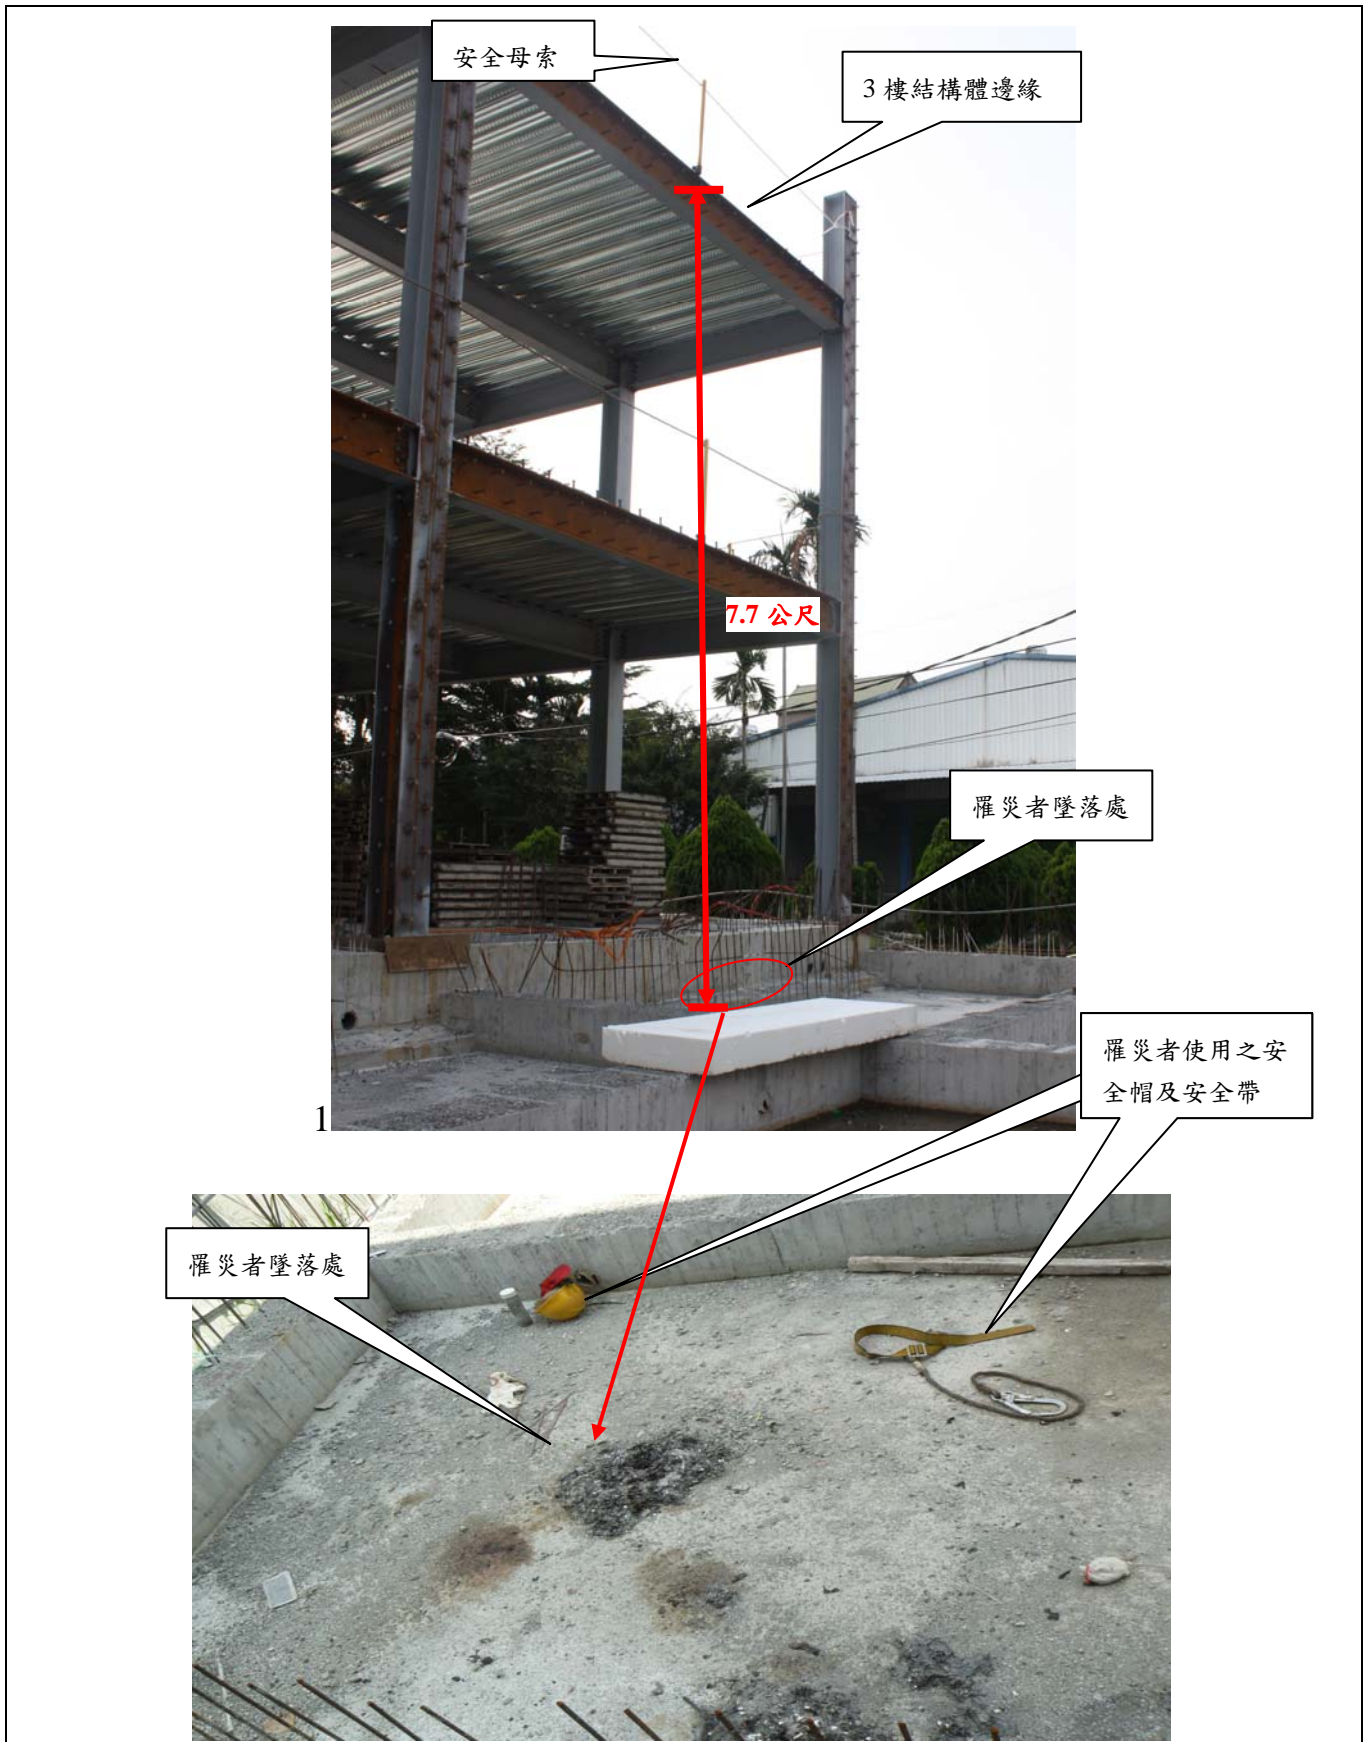
說明一

此鋼構工程共有3層樓，每層樓高度為3.6公尺，罹災者於距地面高度7.7公尺之3樓結構體邊緣墜落至1樓地面。

- (一) 雇主對於高度2公尺以上之……開口部分……等場所作業，勞工有遭受墜落危險之虞者，應於該處設置護欄、護蓋或安全網等防護設備。(營造安全衛生設施標準第19條第1項暨勞工安全衛生法第5條第1項)
- (二) 雇主應依其事業規模、特性，訂定勞工安全衛生管理計畫，執行規定之事項。(勞工安全衛生組織管理及自動檢查辦法第12條之1第1項暨勞工安全衛生法第14條第1項)
- (三) 雇主應依規定項目訂定自動檢查計畫，實施自動檢查。(勞工安全衛生組織管理及自動檢查辦法第79條暨勞工安全衛生法第14條第2項)
- (四) 雇主應依勞工安全衛生法及有關規定會同勞工代表訂定適合其需要之安全衛生工作守則，報經檢查機構備查後，公告實施。(勞工安全衛生法第25條第1項)
- (五) 勞工遭遇職業傷害或罹患職業病而死亡時，雇主除給與5個月平均工資之喪葬費外，並應一次給與其遺屬40個月平均工資之死亡補償。(勞動基準法第59條第4款)

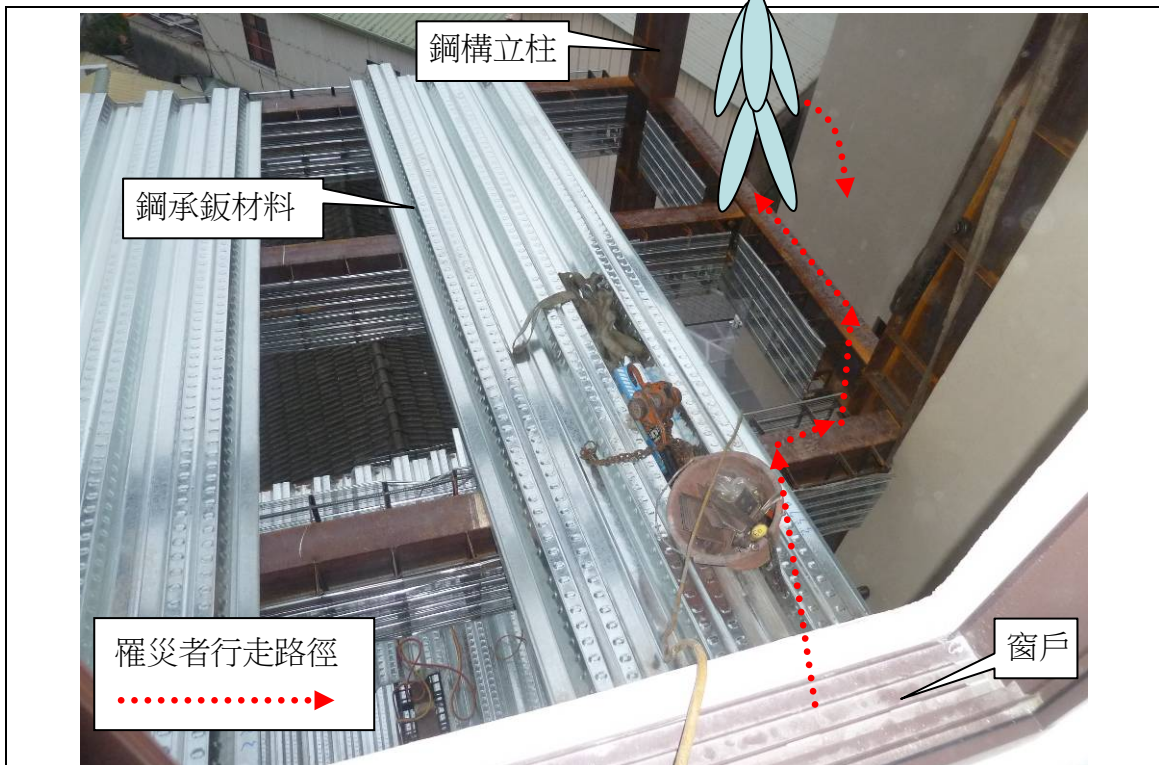
說明 附照 1：罹災者從 4 樓窗戶旁鋼樑上往鋼構立柱方向行走

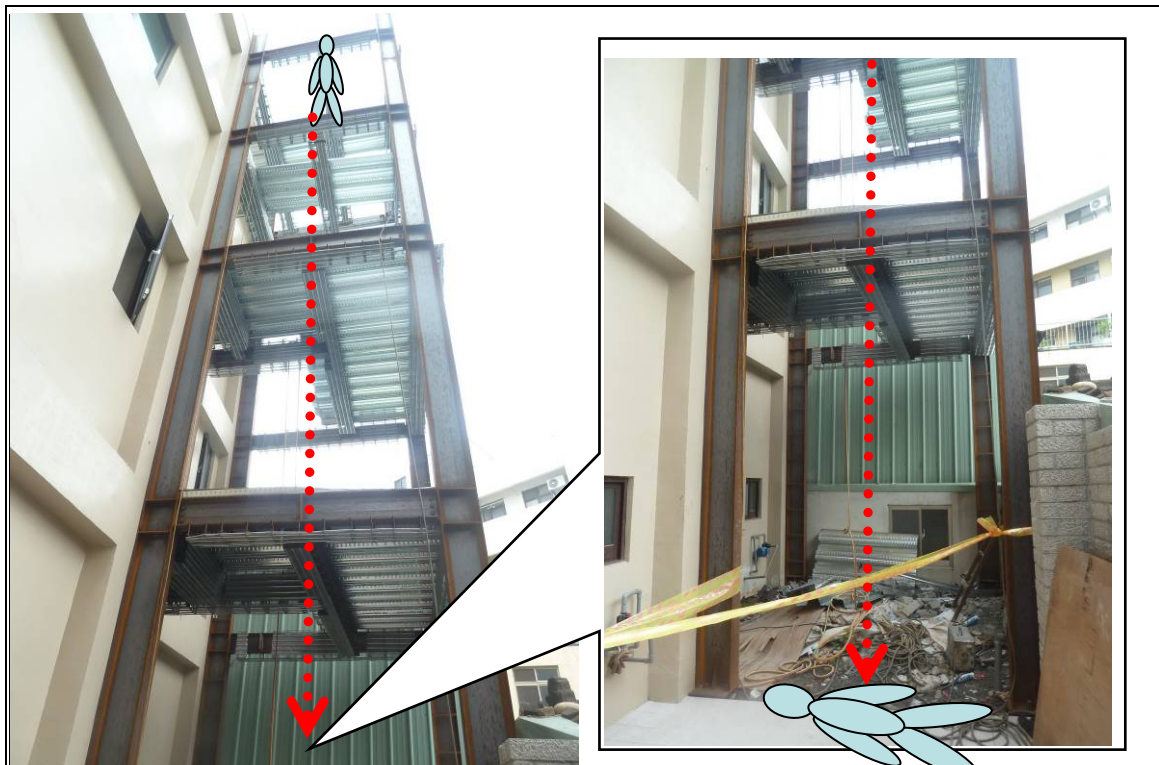
(一)直接原因：罹災者自高度約9公尺鋼構建築物之鋼樑墜落地面致器官損傷出血且頭胸部外傷併有多處骨折，經送醫急救後不治死亡。

說明 附照 2：罹災者自 4 樓鋼構建築物之鋼樑墜落至 1 樓地面（高度約 9 公尺）

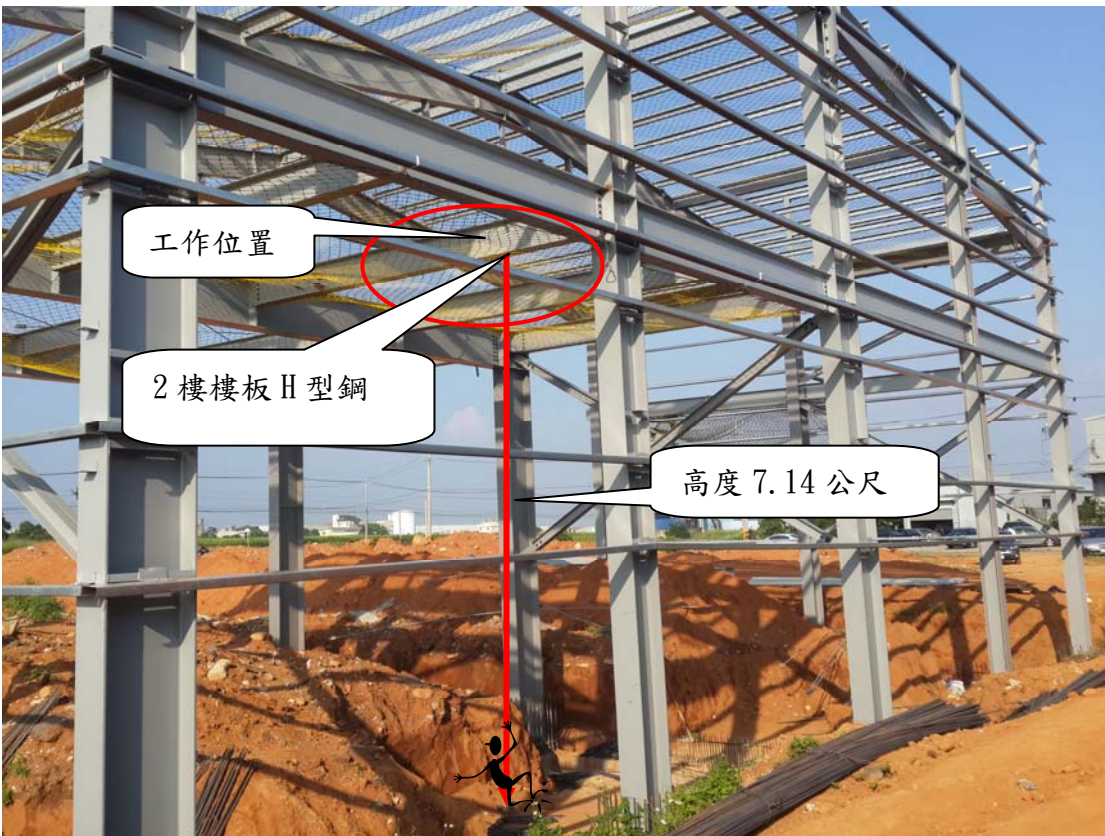
(一)直接原因：罹災者陳○○自高度7.14公尺之鋼樑墜落地面，造成高位頸椎骨折、損傷及後腹腔、腎挫傷出血，致中樞神經性休克死亡。

照片 2 勞工工作位置（災害發生時未設置安全網）
