# 踏穿塑膠浪板屋頂發生墜落致死災害

核備文號：1071018884

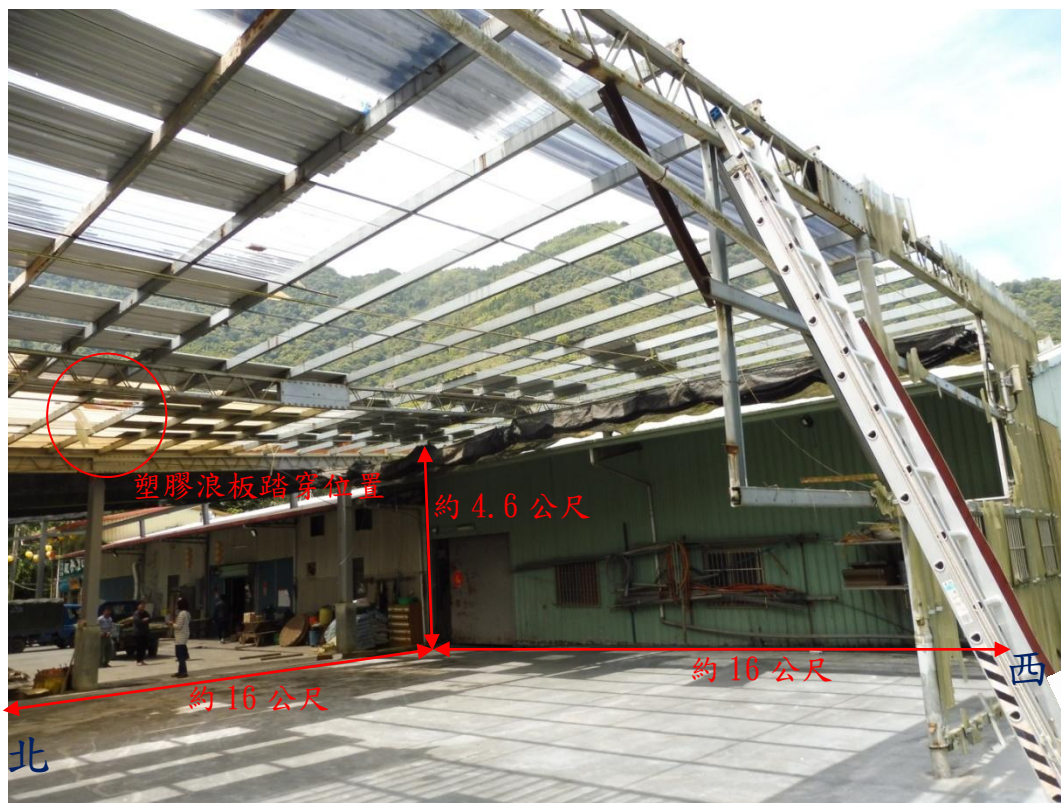
（1）高度2公尺以上之屋頂拆除作業，未確實使用安全帶、安全帽及其他必要之防護具。

（2）於易踏穿材料構築之屋頂作業時，未先規劃安全通道，於屋架上設置適當強度，且寬度在30公分以上之踏板。

附照 1：四維茶業曬茶區面積約 16 公尺\*16 公尺，屋頂高度約 4.6 公尺。屋頂未設置安全母索供鉤掛安全帶，亦未事先規劃安全通道及於屋架上設置適當強度且寬度在 30 公分以上之踏板。

（一）雇主對於在高度2公尺以上之高處作業，勞工有墜落之虞者，應使勞工確實使用安全帶、安全帽及其他必要之防護具。（職業安全衛生設施規則第281條第1項暨職業安全衛生法第6條第1項）

（二）雇主使勞工從事屋頂作業時，應指派專人督導，並依下列規定辦理：一、…。三、於易踏穿材料構築之屋頂作業時，應先規劃安全通道，於屋架上設置適當強度，且寬度在三十公分以上之踏板，並於下方適當範圍裝設堅固格柵或安全網等防墜設施。…。於前項第三款之易踏穿材料構築屋頂作業時，雇主應指派屋頂作業主管於現場辦理下列事項：一、決定作業方法，指揮勞工作業。二、實施檢點，檢查材料、工具、器具等，並汰換不良品。三、監督勞工確實使用個人防護具。四、確認安全衛生設備及措施之有效狀況。五、其他為維持作業勞工安全衛生所必要之設備及措施。（營造安全衛生設施標準第18條第1項第3款及第2項暨職業安全衛生法第6條第1項）

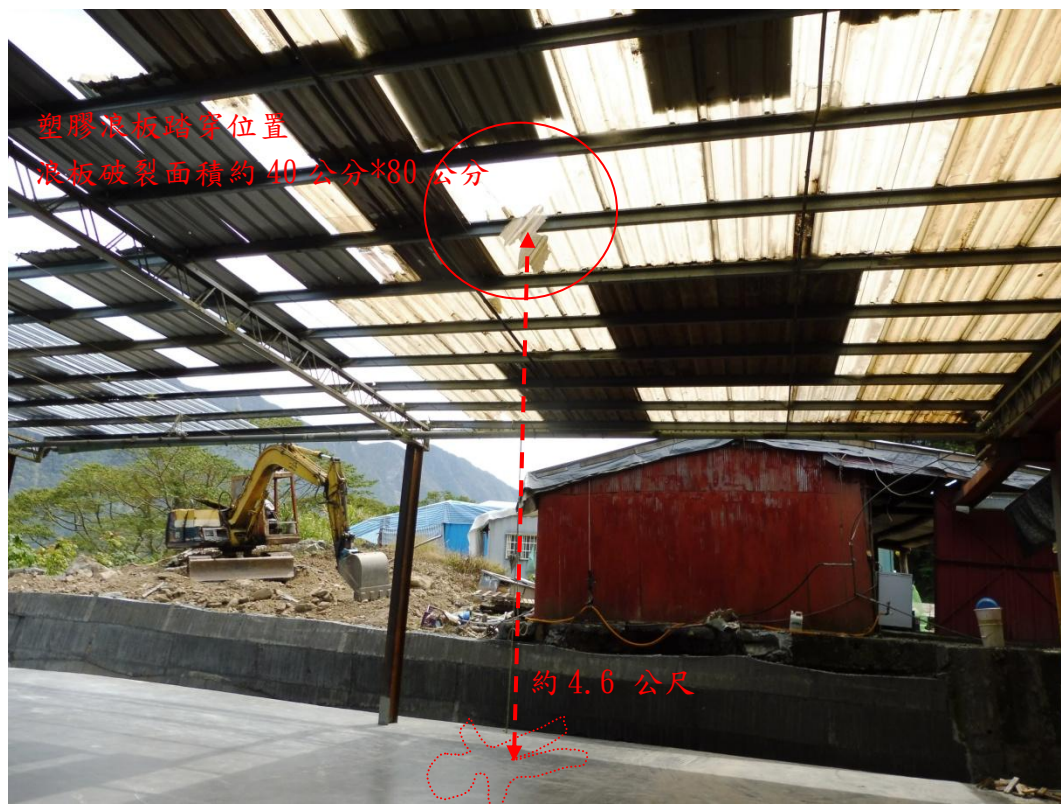
（一）直接原因：罹災者邱○○自距地面高約4.6公尺之屋頂踏穿塑膠浪板墜落至地面，造成頭部外傷併創傷性顱內出血致中樞衰竭死亡。

附照 2：遭邱○○踏穿之塑膠浪板破裂面積約 40 公分\*80 公分。
