## 從事泥作作業發生墜落致死災害

核備文號：1121007256

一、行業分類：建物完工裝修工程業(4340)

二、災害類型：墜落(01)

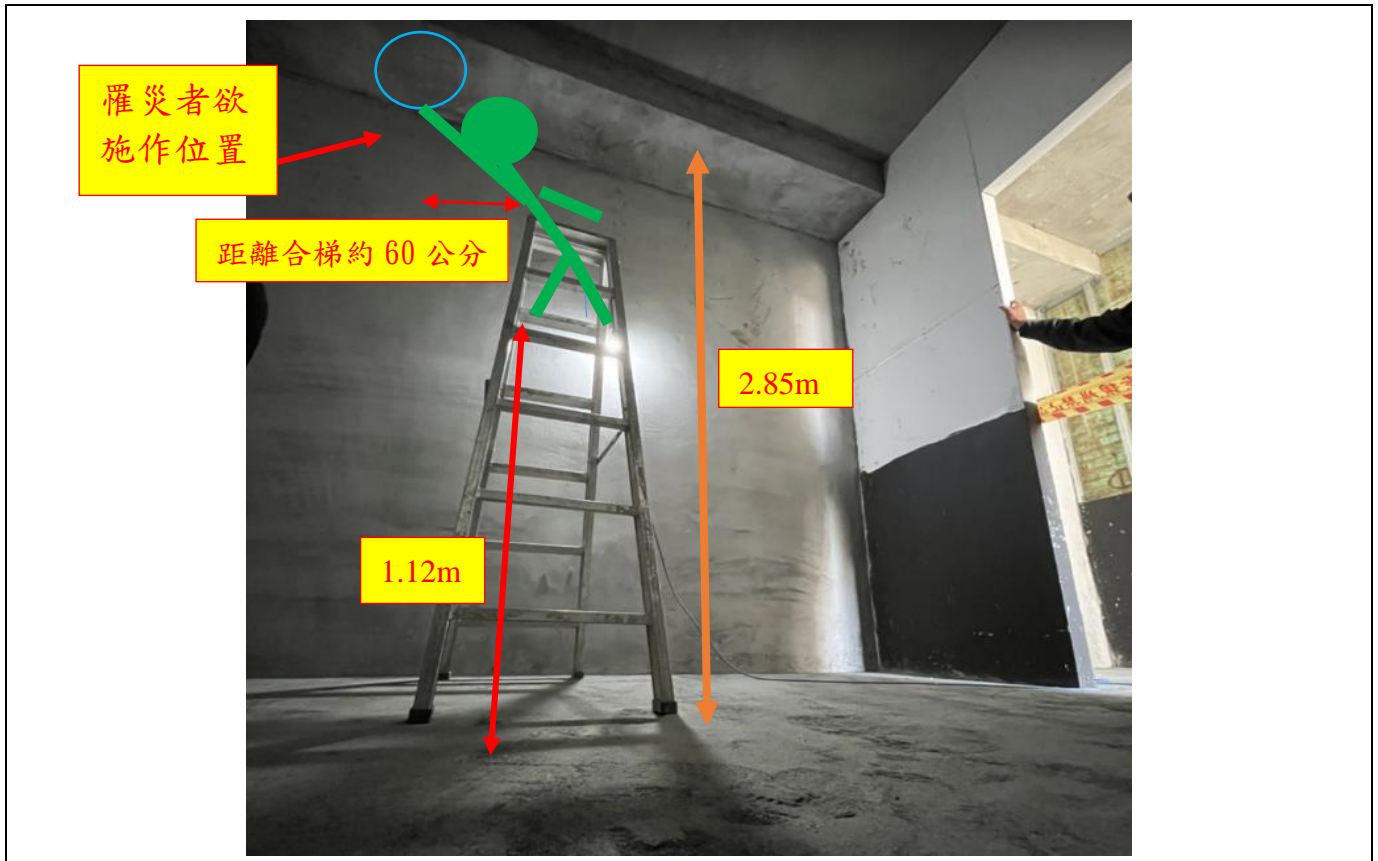
劉罹災者當時站在合梯側面由下往上算起第4階踏板上(在距1樓地面高度為1.12公尺)，在無人攙扶合梯之狀況下身體左傾突出合梯邊緣約60公分，進行梁底粉光作業，梁底至地面高2.85公尺。(現場模擬照片)。

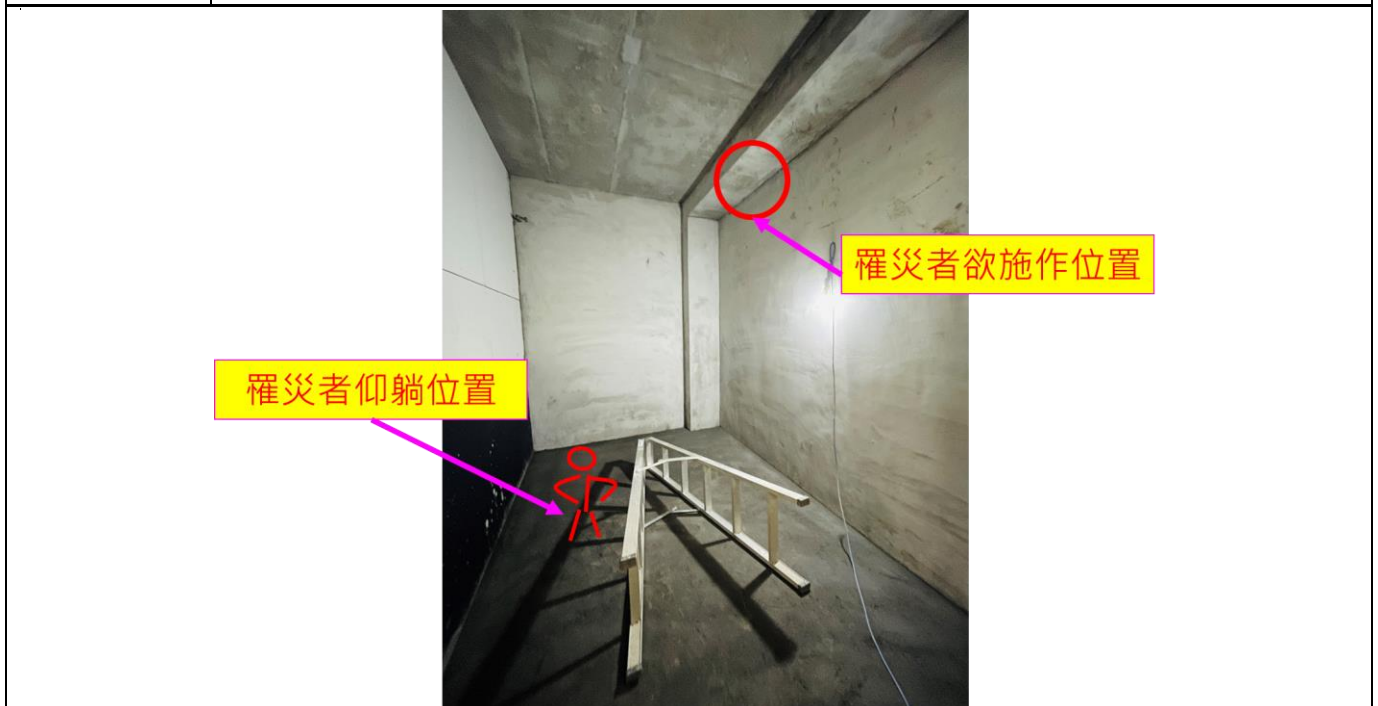
(一)直接原因：罹災者站立於距地面高度約1.12公尺之合梯側面上作業，因重心不穩導致合梯側向倒塌，罹災者伴隨墜落至地面，導致傷重死亡。

劉罹災者站立於合梯上施作梁底粉光作業時，不慎合梯倒塌，致合梯傾倒罹災者墜落至地面，二者併排倒在地上，當時罹災者未戴用安全帽。
