從事橋墩基礎之井基開挖作業發生被撞致死災害

核備文號：104-1024965

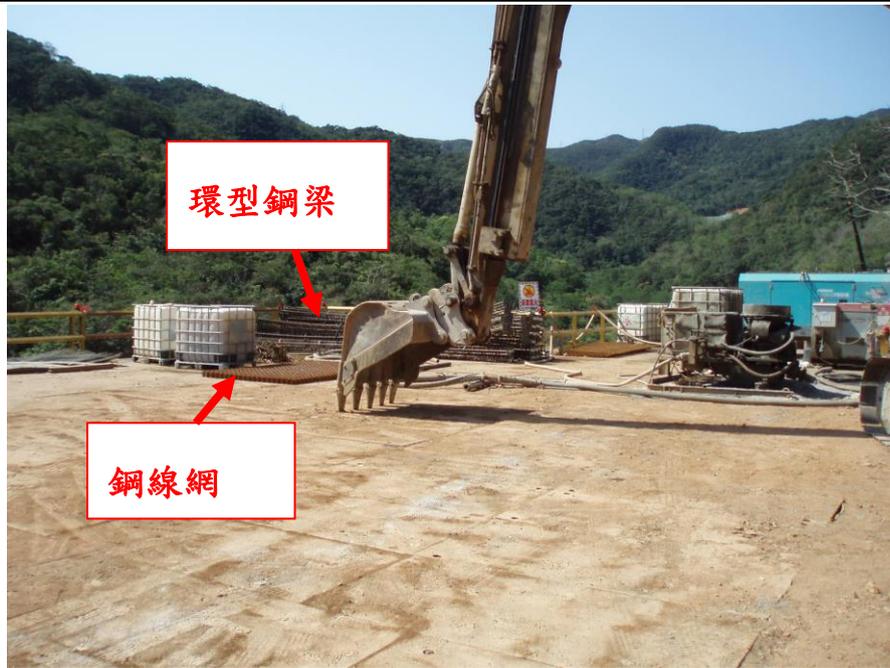
說明二 照片二：P56 橋墩基礎井基上方地面之施工構台。

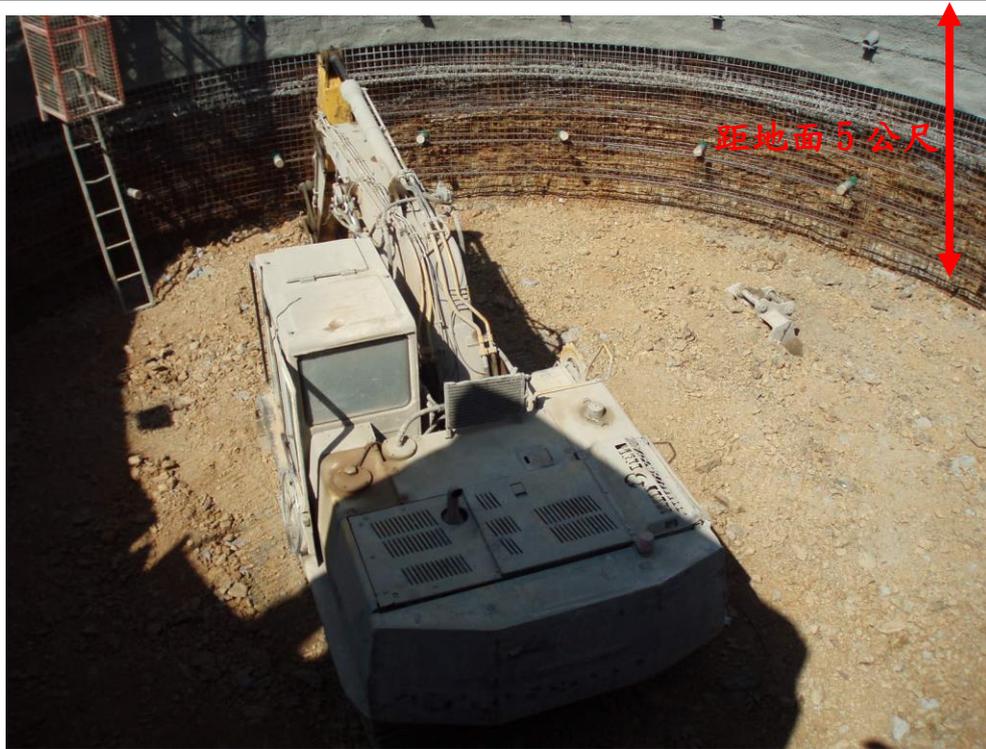
說明三 照片三：P56 橋墩基礎之井基直徑為 20 公尺，災害檢查當日已開挖深度約 5 公尺（設計開挖深度為 20 公尺）。
