從事屋頂整修作業發生墜落致死災害

核備文號：勞職南1字第1041020539號

（一）民國104年5月15日，屏東縣，○○○行。

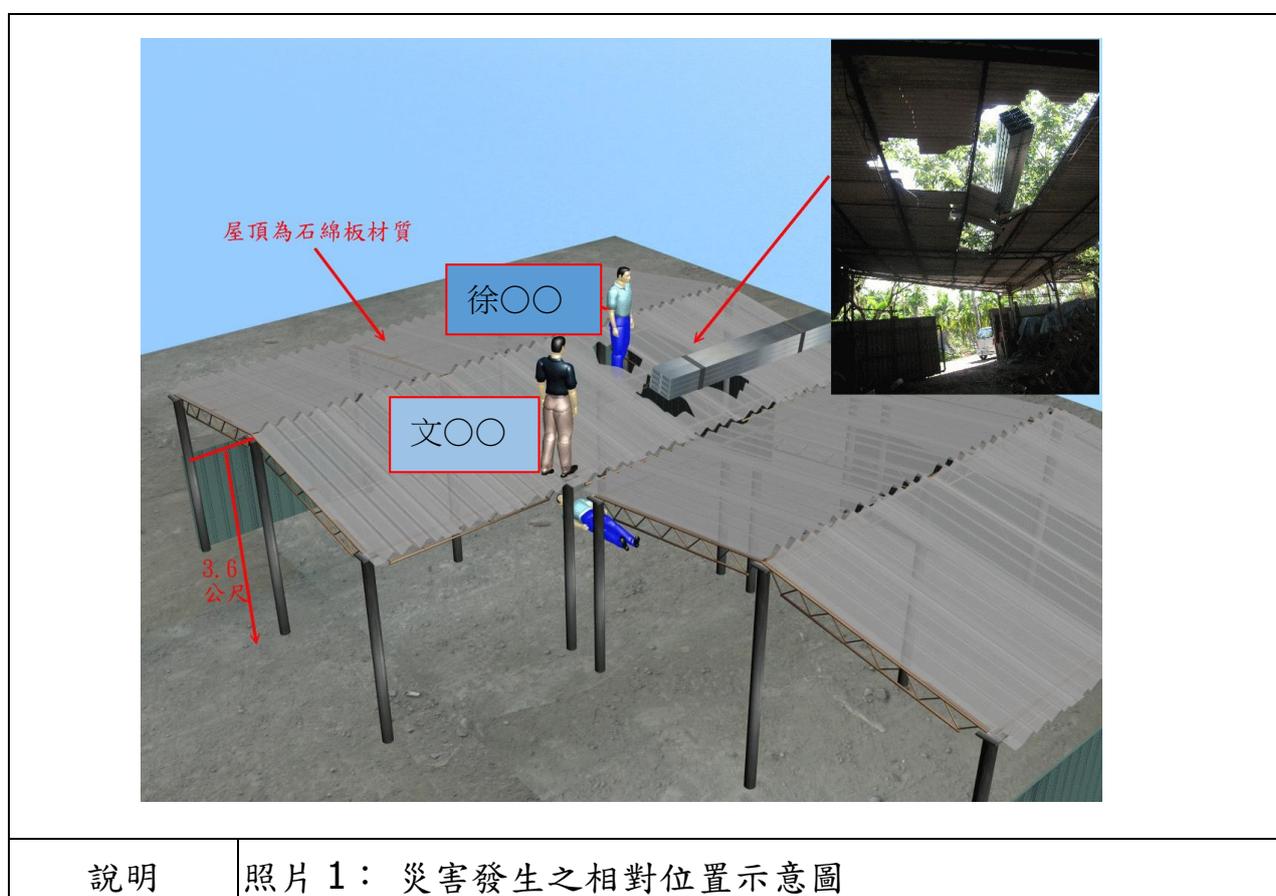
（二）本次災害發生於104年5月15日星期五上午10時20分左右，作業前一天○○○行負責人林○○，請鋼樑供應商將鋼樑吊運至隔壁廠房屋頂暫時存放，災害當日徐罹災者與文○○於8時開始上班，徐罹災者及文○○之工作內容為屋頂整修作業，大約10時10分由徐罹災者爬上放置鋼樑之屋頂，準備以剪刀將綑綁鋼樑之繩索剪開，以便將鋼樑單支傳遞給文○○，至10時20分許，文○○已爬至屋頂，並看見徐罹災者走至屋頂鋼樑放置處，以剪刀要將綑綁鋼樑之繩索剪開時，突然踏破石綿板墜落地面（如照片1）

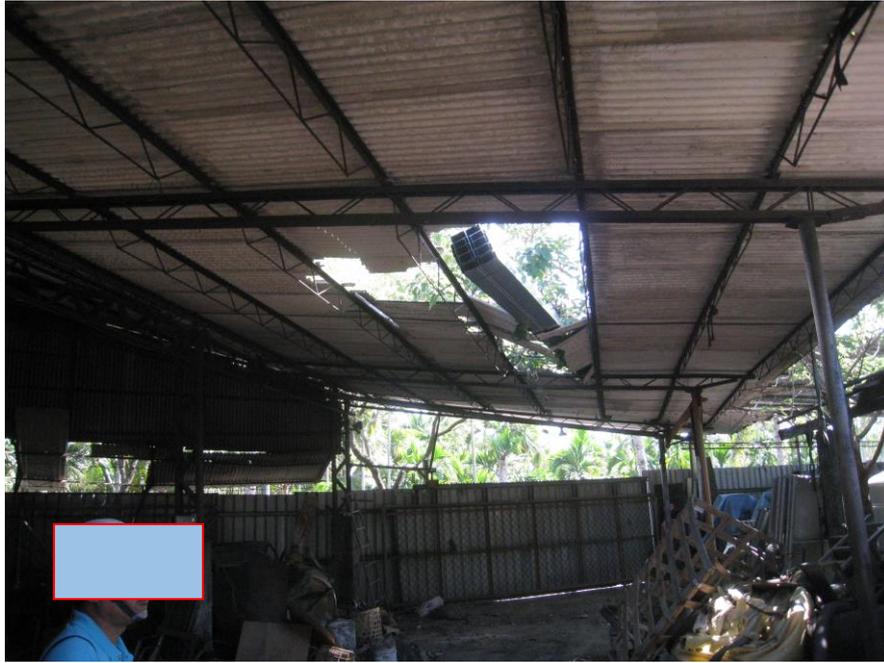
照片 2：肇災場所位於廠房屋頂上，該屋頂為石綿瓦材質，該屋頂上放置一捆前一天放置之鋼樑

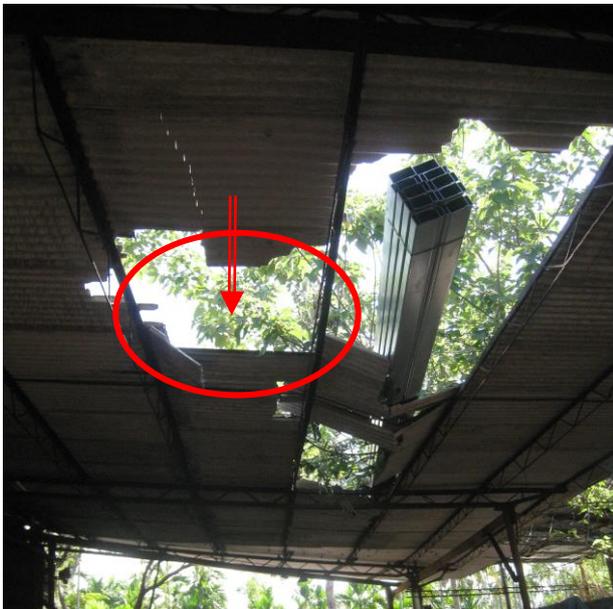
（一）直接原因：罹災者踏穿距地面高度3.6公尺屋頂石綿板墜落地面致死。

1. 勞工於以石綿板構築之屋頂從事作業時，未規劃安全通道，未於屋架上設置適當強度且寬度在三十公分以上之踏板、未於屋架下方可能墜落之範圍，裝設堅固格柵或安全網等防墜設施及未指定專人指揮或監督該作業。

照片 3：罹災之屋頂距離地面約 3.6 公尺，上有一長約 50 公分，寬約 40 公分破洞，罹災者自該破洞掉落地面

或天花板支架上設置適當強度且寬度在三十公分以上之踏板。二、於屋架或天花板下方可能墜落之範圍，裝設堅固格柵或安全網等防墜設施。三、指定專人指揮或監督該作業。（職業安全衛生設施規則第 227 條第 1 項暨職業安全衛生法第 6 條第 1 項）。
