從事鋼構組配作業發生墜落致死災害

一、行業分類：整地、基礎及結構工程業（4310）

二、災害類型：墜落(01)

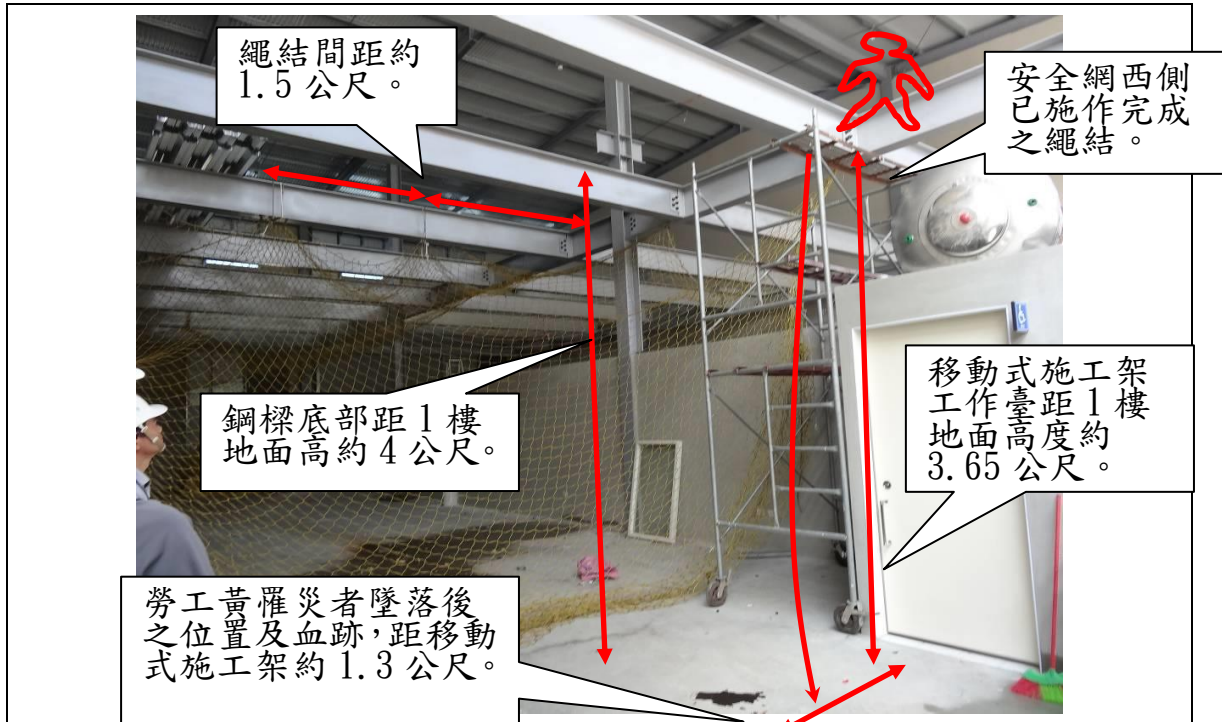
照片一：災害發生於臺南市仁德區許○○「仁德區崁腳北段 1509~1510 地號廠房增建工程」1 樓移動式施工架工作臺。

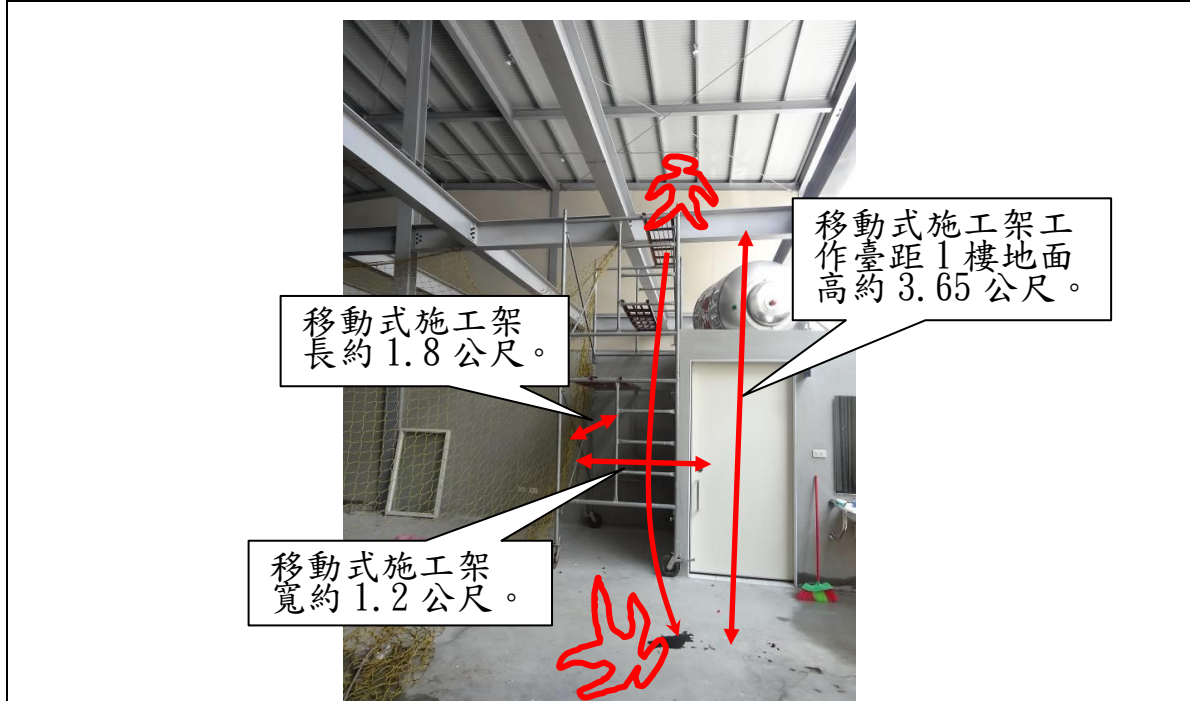
（一）直接原因：自距1樓地面高度約3.65公尺之移動式施工架之工作臺上墜落至1樓地面，導致傷重死亡。

- 1、雇主對於進入營繕工程工作場所作業人員，未提供適當安全帽，並使其正確戴用。
- 2、雇主對於高度超過2公尺以上之移動式施工架工作臺，勞工有遭受墜落之虞者，未於該處設置護欄、護蓋或安全網等防護設備。
- 3、雇主使勞工於高度二公尺以上施工架上從事作業時，工作臺寬度未在四十公分以上並鋪滿密接之踏板。
- 4、雇主未指派鋼構組配作業主管於現場監督勞工作業。

照片二：研判勞工黃罹災者應自距 1 樓地面高約 3.65 公尺之移動式施工架工作臺，從事安全網張掛作業時，因工作臺未設置護欄而不慎發生墜落。

- 6、工程之設計或施工者，應於設計或施工規劃階段實施風險評估，致力防止工程施工時，發生職業災害。(職業安全衛生法第5條第2項)
- 7、雇主對於進入營繕工程工作場所作業人員，應提供適當安全帽，並使其正確戴用。(營造安全衛生設施標準第11條之1暨職業安全衛生法第6條第1項)
- 8、雇主對於高度2公尺以上之……、工作臺、……等場所作業，勞工有遭受墜落危險之虞者，應於該處設置護欄、護蓋或安全網等防護設備。(營造安全衛生設施標準第19條第1項暨職業安全衛生法第6條第1項)

- 9、雇主使勞工於高度二公尺以上施工架上從事作業時，應依下列規定辦理：……二、工作臺寬度應在四十公分以上並鋪滿密接之踏板，……。 (營造安全衛生設施標準第48條第1項第2款暨職業安全衛生法第6條第1項)
- 10、雇主對於鋼構組配作業，應指派鋼構組配作業主管於作業現場辦理下列事項：一、決定作業方法，指揮勞工作業。二、實施檢點，檢查材料、工具及器具等，並汰換不良品。三、監督勞工確實使用個人防護具。四、確認安全衛生設備及措施之有效狀況。五、其他為維持作業勞工安全衛生所必要之設備及措施。(營造安全衛生設施標準第149條第1項暨職業安全衛生法第6條第1項)
