## 從事路面石塊移除作業發生被撞致死職業災害

一、行業分類：道路工程業（4210）

二、災害類型：被撞(06)

三、媒介物：動力鏟類設備(142)

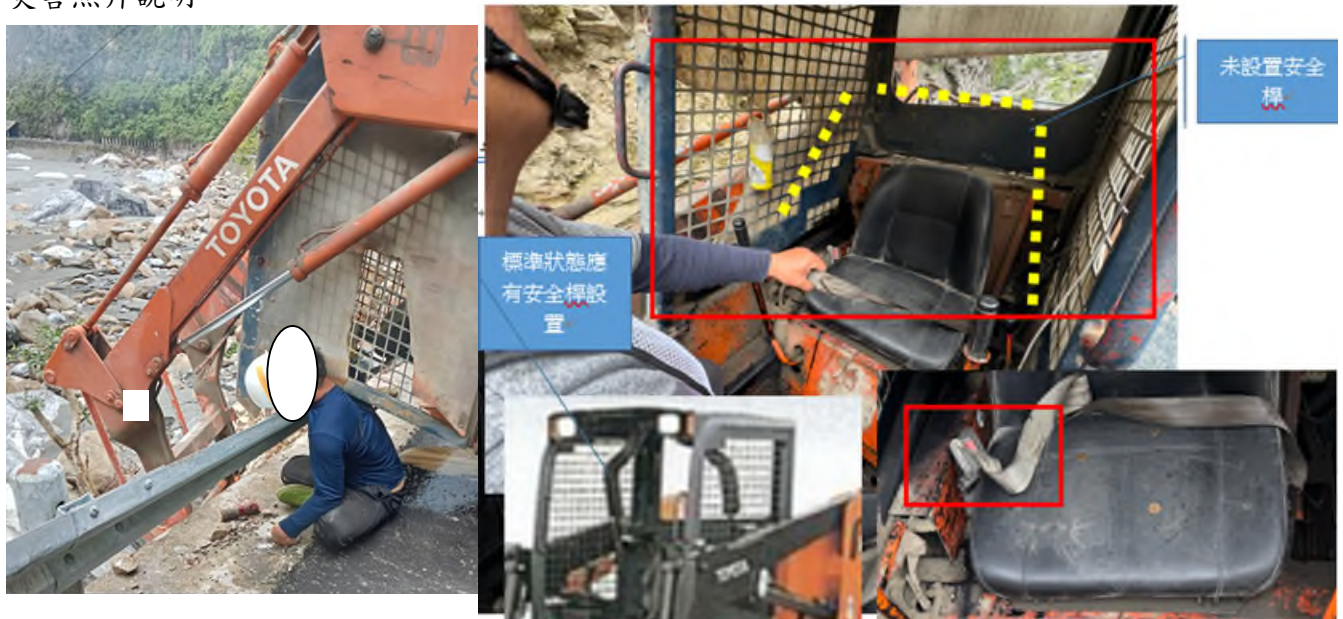
災害照片說明

依據罹災者夥同作業人員白○○談話紀錄：114年4月6日上午罹災者鄭○○、白○○及林○○在台8線181K+500從事掛網護坡作業，約114年4月6日10時20分，罹災者鄭○○從邊坡上下來駕駛剷裝機(小山貓)進行路面石塊移除作業，石塊由邊坡底移至路緣護欄外，在移除過程中因剷裝機(小山貓)駕駛座未設有安全桿及石塊重量大於機械製造廠商規定之安全度及最大使用荷重，致移動車輛過程造成剷裝機重心失穩翻轉，致駕駛鄭秀才跌出座位遭剷裝機撞擊與路邊護欄夾擠，經送醫後不治死亡。

(一)直接原因：罹災者鄭秀才因剷裝機翻轉跌出座位遭剷裝機撞擊與路邊護欄夾擠致死。

(二)間接原因：不安全狀況：剷裝機操作未依製造廠商規定之安全度及最大使用荷重等操作，及未適當決定車輛系營建機械之種類及性能，以及未裝置名牌標示額定荷重等。

(一) 相關教育訓練說明會時加強職災案例宣導。

(二) 於工地勞動監督輔導、檢查時進行職災案例宣導
