# 從事鋼板吊掛作業發生墜落死亡災害

核備文號：1151700170

一、行業分類：其他專門營造業(4390)

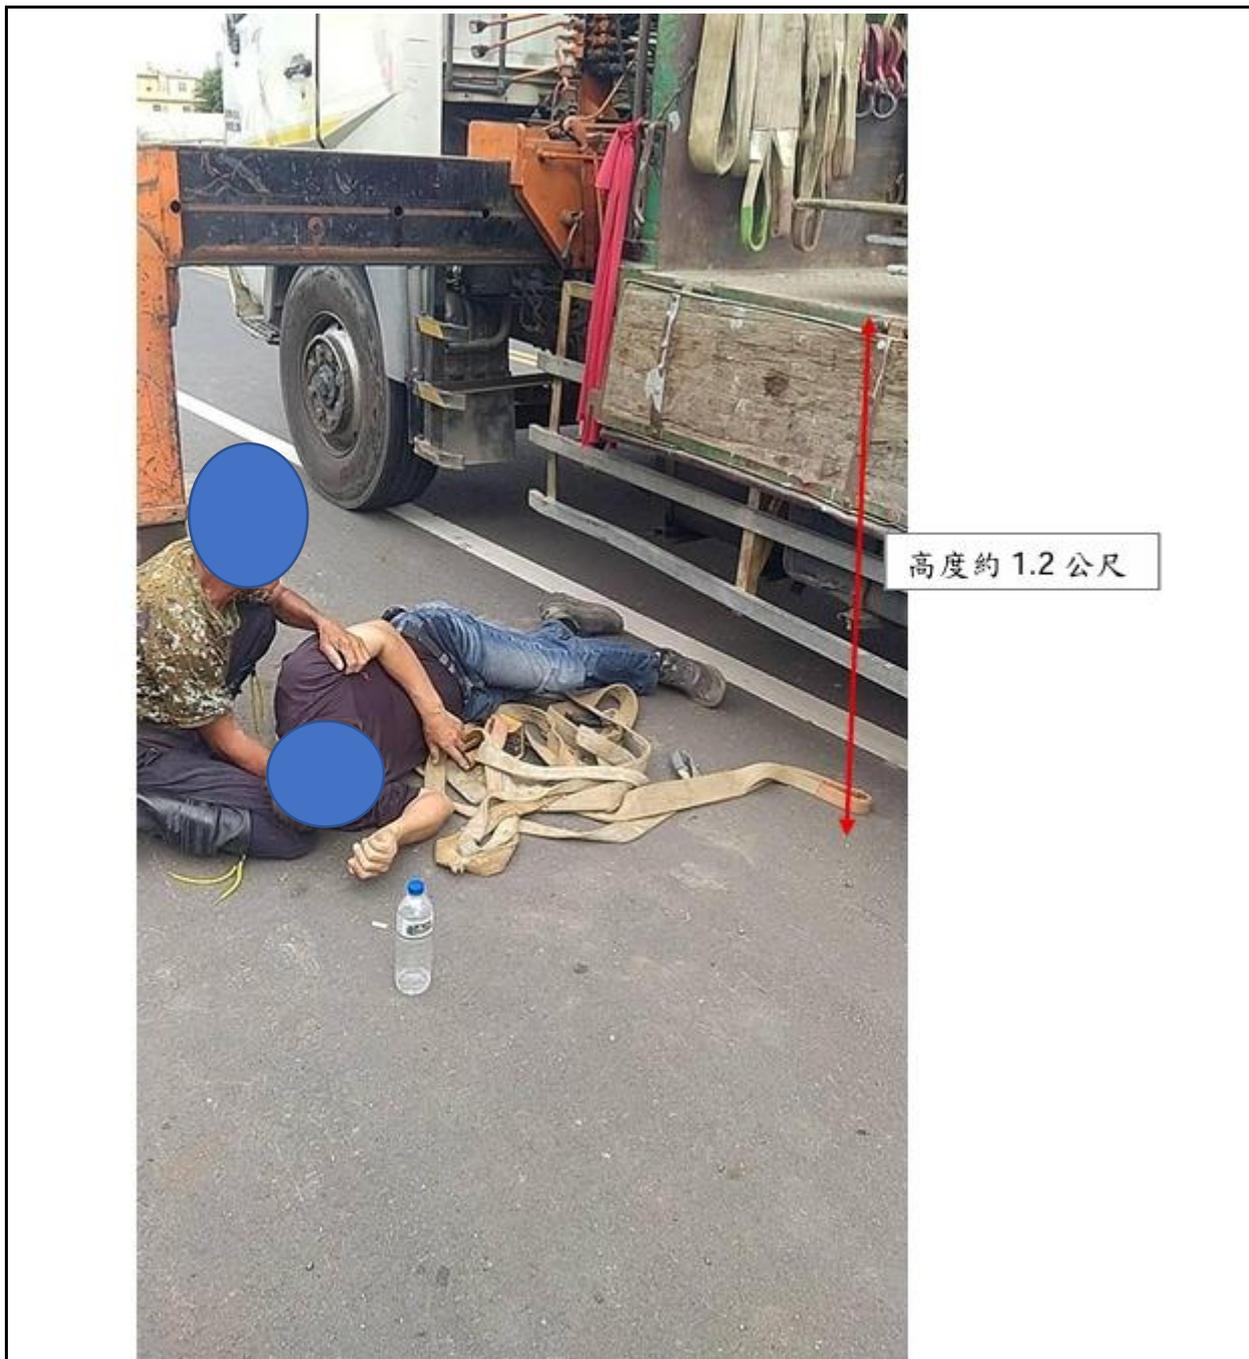
(一)直接原因：罹災者張○清自高1.2公尺之移動式起重機車斗墜落地面，造成顱骨骨折、顱內出血，致中樞神經衰竭死亡。。

災害現場示意圖。

(二) 雇主對於進入營繕工程工作場所作業人員，應提供適當安全帽，並使其正確戴用。  
(營造安全衛生設施標準第11條之1暨職業安全衛生法第6條第1項)

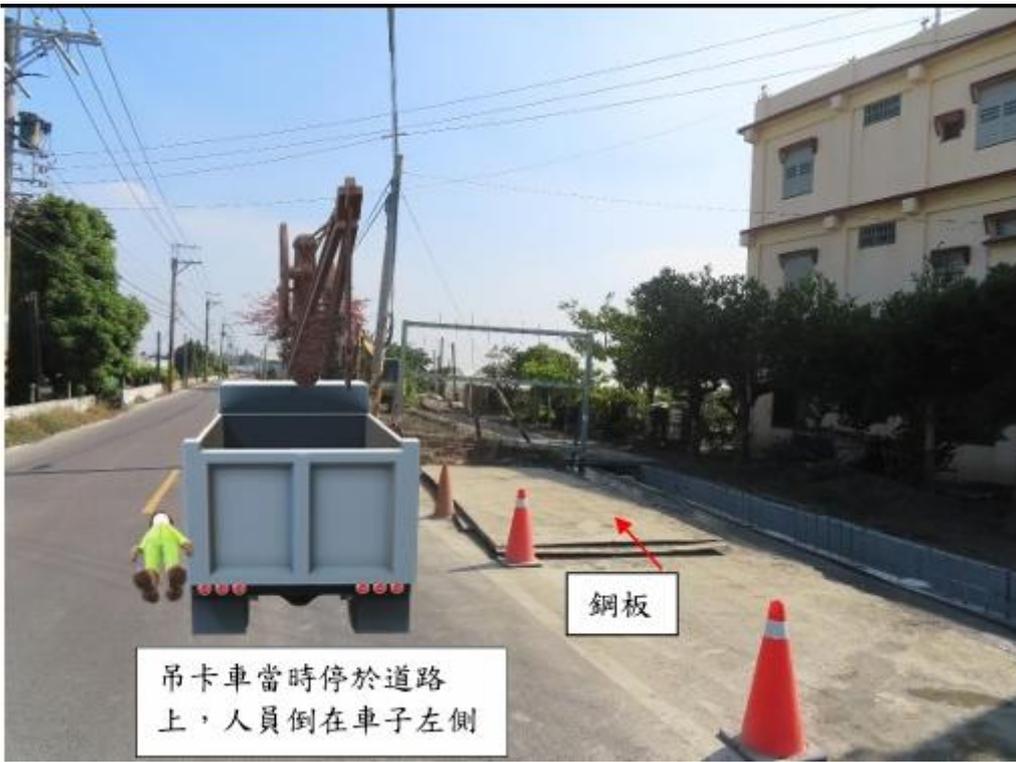
吊卡車當時停於道路  
上，人員倒在車子左側

災害現場示意圖。
