# 從事水泥搬運作業發生墜落致死災害

核備文號：109-1067976

一、行業分類：最後修整工程業(4340)

二、災害類型：墜落(01)

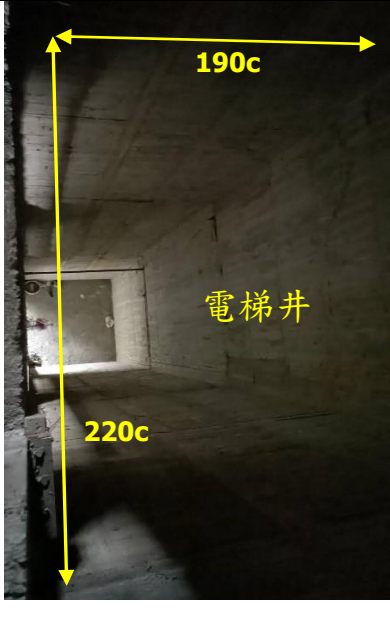
雇主使勞工黃○○於4樓從事袋裝水泥搬運作業時，途經電梯井旁(該電梯井距機坑底高度約12.8公尺)，因電梯井開口部分未設置護欄、護蓋或安全網等防護設備且黃○○亦未配戴安全帽，當黃○○欲控制獨輪車轉彎時，不慎從4樓電梯井開口部分墜落至機坑底，導致傷重死亡。

(一) 直接原因：罹災者從事水泥搬運作業時，不慎自距機坑底高約12.8公尺之4樓電梯井開口處墜落，導致傷重死亡。

1. 對於進入營繕工程工作場所作業人員，未提供適當安全帽，並使其正確戴用。
2. 對於高度2公尺以上之電梯井開口部分場所作業，未設置護欄、護蓋或安全網等防護設備。

A photograph of an elevator shaft. The shaft is rectangular and appears to be made of concrete. The walls are dark and textured. In the center, there is a doorway leading to another area. The text '電梯井' (Elevator Shaft) is written in yellow in the middle of the shaft. Two yellow dimension lines are overlaid on the image: a horizontal one at the top labeled '190c' and a vertical one on the left labeled '220c'.	
說明	罹災者係從 4 樓電梯井開口處墜落至機坑底，墜落高度約 12.8 公尺。

1. 工程施工者，應於施工規劃階段實施風險評估，致力防止此等物件於工程施工時，發生職業災害。(職業安全衛生法第 5 條第 2 項)。
2. 雇主應依事業規模、性質設置職業安全衛生管理人員。(職業安全衛生管理辦法第 3 條暨職業安全衛生法第 23 第 1 項)
3. 雇主應依其事業規模、性質，訂定職業安全衛生管理計畫，要求各級主管及負責指揮、監督之有關人員執行；於勞工人數在 30 人以下之事業單位得以執行紀錄或文件代替職業安全衛生管理計畫。。(職業安全衛生管理辦法第 12 條之 1 第 1 項暨職業安全衛生法第 23 條第 1 項)。
4. 雇主依第 13 條至第 63 條規定實施之自動檢查，應訂定自動檢查計畫。(職業安全衛生管理辦法第 79 條暨職業安全衛生法第 23 條第 1 項)。
5. 雇主對新僱勞工或在職勞工於變更工作前，應使其接受適於各該工作必要之一般安全衛生教育訓練。(職業安全衛生教育訓練規則第 16 條第 1 項暨職業安全衛生法第 32 條第 1 項)。
6. 雇主應依本法及有關規定會同勞工代表訂定適合其需要之安全衛生工作守則，報經勞動檢查機構備查後，公告實施。(職業安全衛生法第 34 條第 1 項)。
7. 雇主對於高度二公尺以上之…、開口部分、…等場所作業，勞工有遭受墜落危險之虞者，應於該處設置護欄、護蓋或安全網等防護設備。(營造安全衛生設施標準第 19 條第 1 項暨職業安全衛生法第 6 條第 1 項)
8. 對於進入營繕工程工作場所作業人員，應提供適當安全帽並使其正確戴用。(營造安全衛生設施標準第 11 條之 1 暨職業安全衛生法第 6 條第 1 項)。
