一、行業種類：電力供應業（3510）

二、災害類型：感電(13)

三、媒 介 物：輸配電線路（351）

四、罹災情形：死亡1人

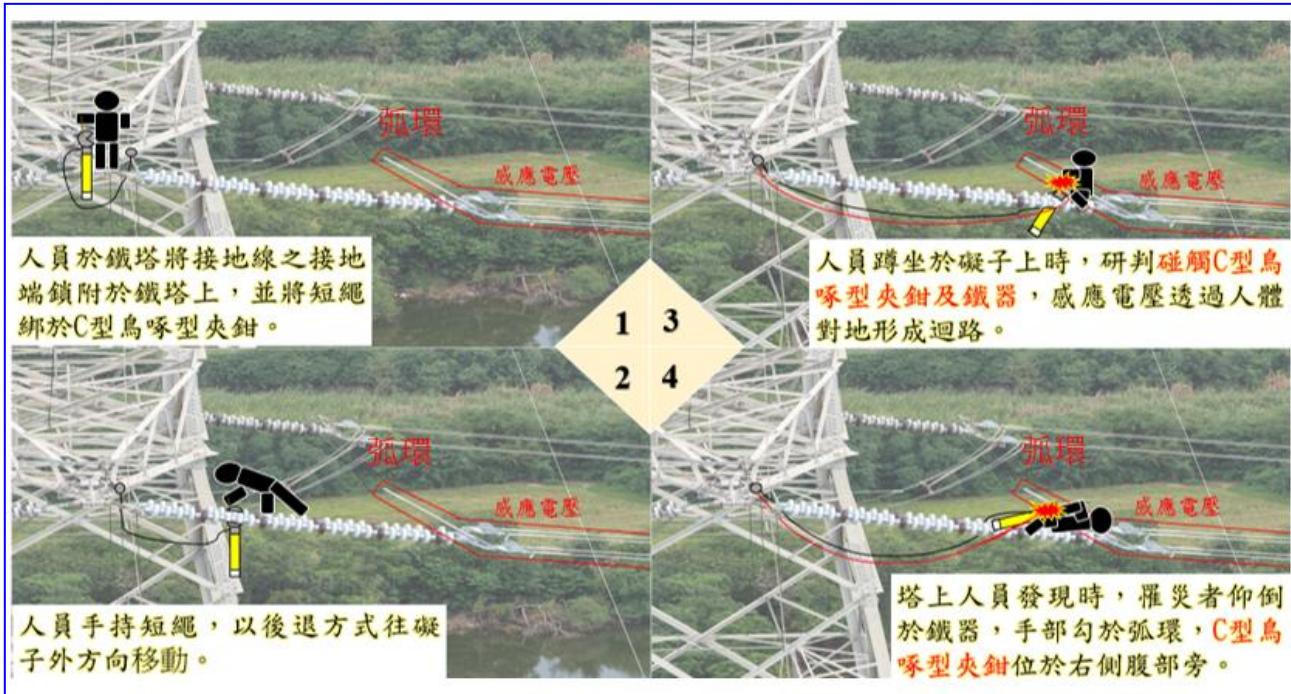
八、現場示意圖或照片：

00公司於00號鐵塔進行礙子更換作業，罹災者洪00等6人登上00號鐵塔(次號側)準備掛接地線及拆除礙子的前置作業，該鐵塔1號線及2號線之掛接地已完成掛接，洪員負責3號線之掛接地作業，8時10分許，洪員以倒退方式爬行至3號線弧環處要準備使用C型鳥啄型夾鉗掛接地時，現場人員忽然聽到洪員大叫1聲，並看見C型鳥啄型夾鉗靠在罹災者身上且有火花產生，於是在2號線位置的勞工爬到3號線處先拉掉洪員身上之C型鳥啄型夾鉗，使用通繩及罹災者自身穿戴之全身背負式安全帶吊運洪員至鐵塔下，由鐵塔下工作人員將洪員載送至彰化縣和美鎮00醫院，後續轉院至彰化00醫院治療，於當日11時53分搶救無效宣告身亡。

(一)直接原因：勞工洪00於高壓鐵塔從事特高壓導線礙子更換作業時碰觸帶有感應電壓(因供電中之345KV中火~中寮線而產生感應電壓)之導線，造成肢體及腹部電擊傷，致心因性休克死亡。

- (1) 開路後之電路，未確實以檢電器具檢查，及為防止該停電電路因其他電路之感應，未使用短路接地器具確實短路並加接地。
- (2) 從事電氣工作之勞工，未使用絕緣防護具。

(一)雇主對於電路開路後從事該電路、該電路支持物、或接近該電路工作物之敷設、建造、檢查、修理、油漆等作業時，應於確認電路開路後，就該電路採取下列設施：一、……三、開路後之電路藉放電消除殘留電荷後，應以檢電器具檢查，確認其已停電，且為防止該停電電路與其他電路之混觸、或因其他電路之感應、或其他電源之逆送電引起感電之危害，應使用短路接地器具確實短路，並加接地。……(職業安全衛生設施規則第254條第1項第3款暨職業安全衛生法第6條第1項)

- (二)雇主對於從事電氣工作之勞工，應使其使用電工安全帽、絕緣防護具及其他必要之防護器具。(職業安全衛生設施規則第290條暨職業安全衛生法第6條第1項)
- (三)雇主應依其事業單位之規模、性質，訂定職業安全衛生管理計畫，要求各級主管及負責指揮、監督之有關人員執行；勞工人數在三十人以下之事業單位，得以安全衛生管理執行紀錄或文件代替職業安全衛生管理計畫。(職業安全衛生管理辦法第12條之1第1項暨職業安全衛生法第23條第1項)
- (四)雇主應依職業安全衛生法及有關規定會同勞工代表訂定適合其需要之安全衛生工作守則，報經勞動檢查機構備查後，公告實施。(職業安全衛生法第34條第1項)
- (五)雇主應依規定訂定自動檢查計畫實施自動檢查。(職業安全衛生管理辦法第79條暨職業安全衛生法第23條第1項)
- (六)雇主對新僱勞工或在職勞工於變更工作前，應使其接受適於各該工作必要之一般安全衛生教育訓練。…。(職業安全衛生教育訓練規則第17條第1項暨職業安全衛生法第32條第1項)
