## 從事伐木作業發生挖土機翻覆被撞致死重大職業災害

一、行業分類：伐木業

二、災害類型：被撞

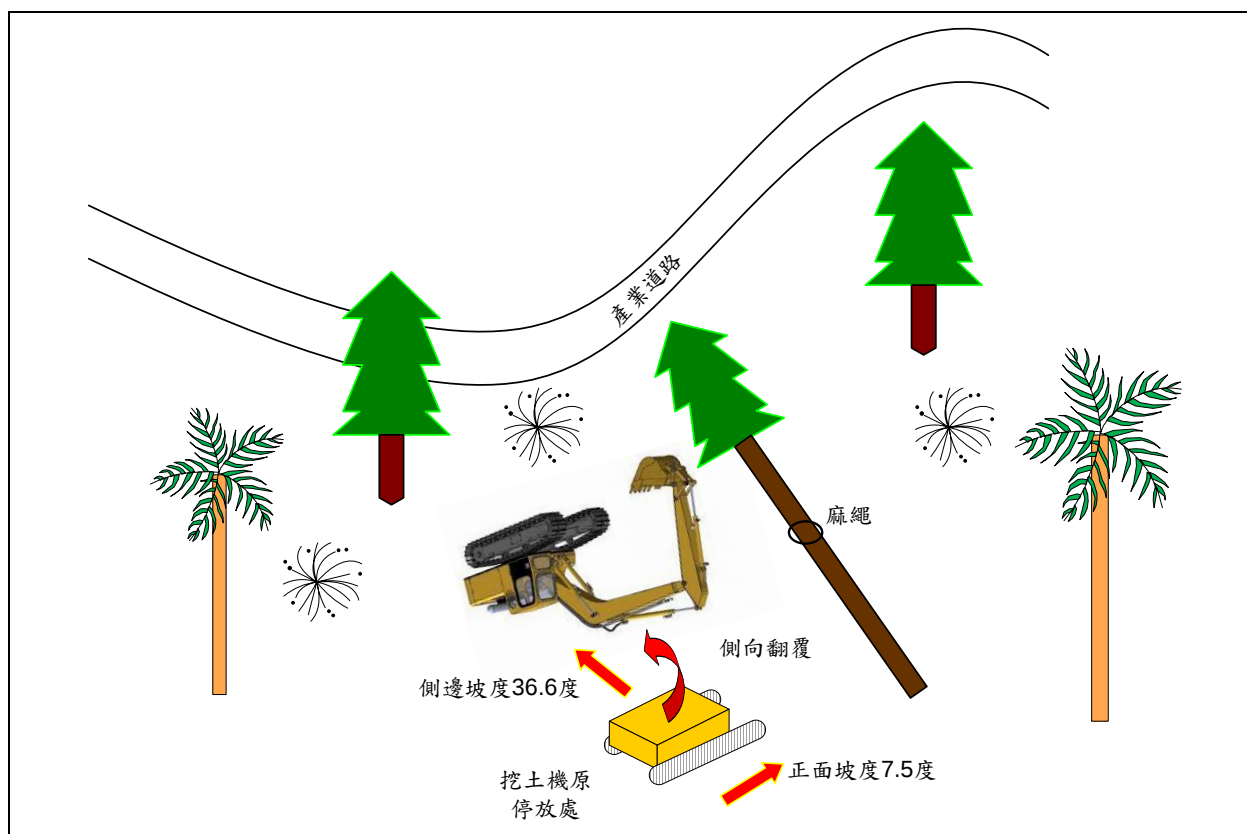
現場示意圖

（一）綜上所述及災害發生經過以及災害現場概況，研判本災害可能發生原因為：103 年 11 月 6 日 10 時許，劉○○操作挖土機，以挖斗前端吊勾吊掛 1 棵木麻黃，因挖土機停放處之山坡地土質鬆軟且為斜坡，作業中挖土機突然側向翻覆，致劉○○被壓在挖土機駕駛座內，經搶救送往財團法人為恭紀念醫院急救後，仍傷重不治死亡。

（2）挖土機作業時有因該機械翻落、表土崩塌等危害之虞者，未於事先調查該作業場所之地質、地形狀況等，適當整理工作場所以預防該等機械之翻倒、翻落。

肇災示意圖

（一）雇主對於就業場所作業之車輛機械，應使駕駛者或有關人員負責執行下列事項：九、不得使車輛系營建機械供為主要用途以外之用途。但使用適合該用途之裝置無危害勞工之虞者，不在此限。（職業安全衛生設施規則第 116 條第 9 款）

（二）雇主對於車輛系營建機械，如作業時有因該機械翻落、表土崩塌等危害勞工之虞者，應於事先調查該作業場所之地質、地形狀況等，適當決定下列事項或採必要措施，並將第二款及第三款事項告知作業勞工：一、所使用車輛系營建機械之種類及性能。二、車輛系營建機械之行經路線。三、車輛系營建機械之作業方法。四、整理工作場所以預防該等機械之翻倒、翻落。（職業安全衛生設施規則第 120 條）

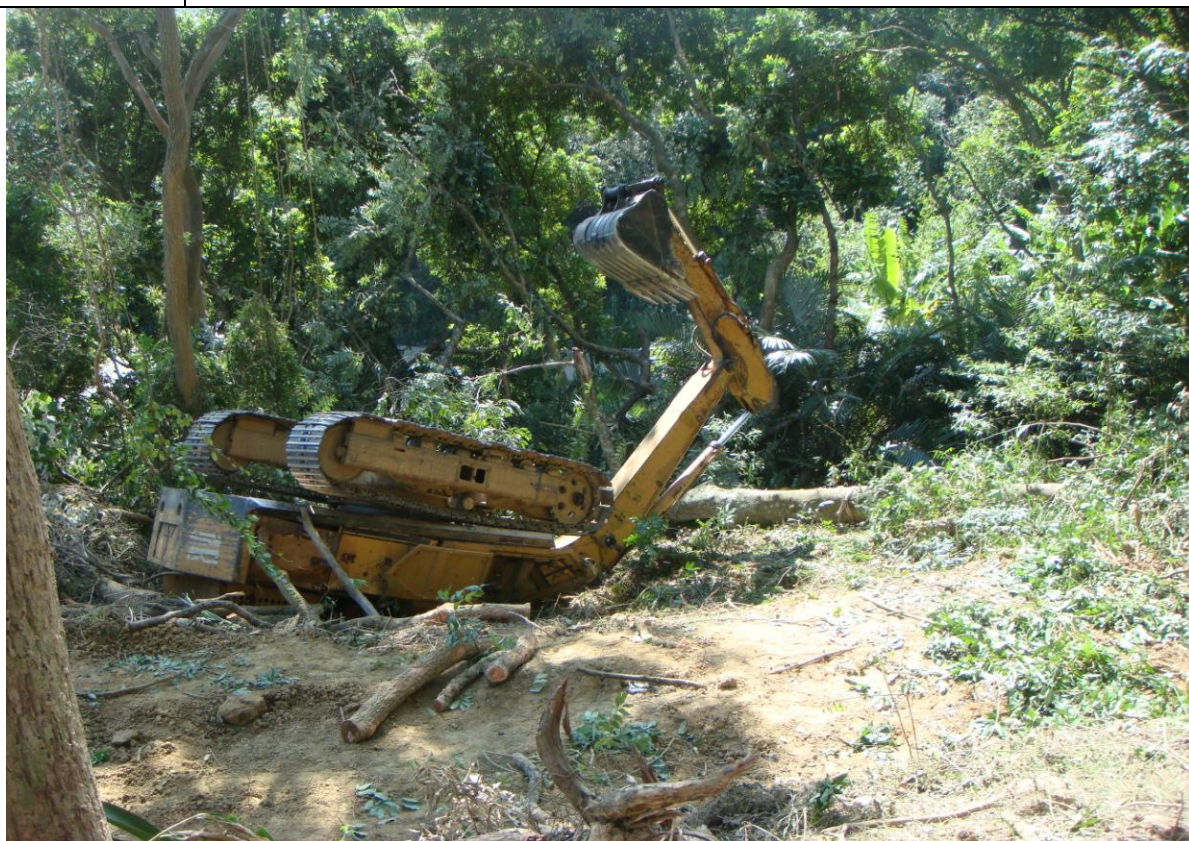
現場照片

挖土機翻覆情形
